# Asbestinventarisatetest

Leuvensesteenweg 299, 3070 Kortenberg

Attestnummer : **20240410-000031.000**

## Asbestveilig

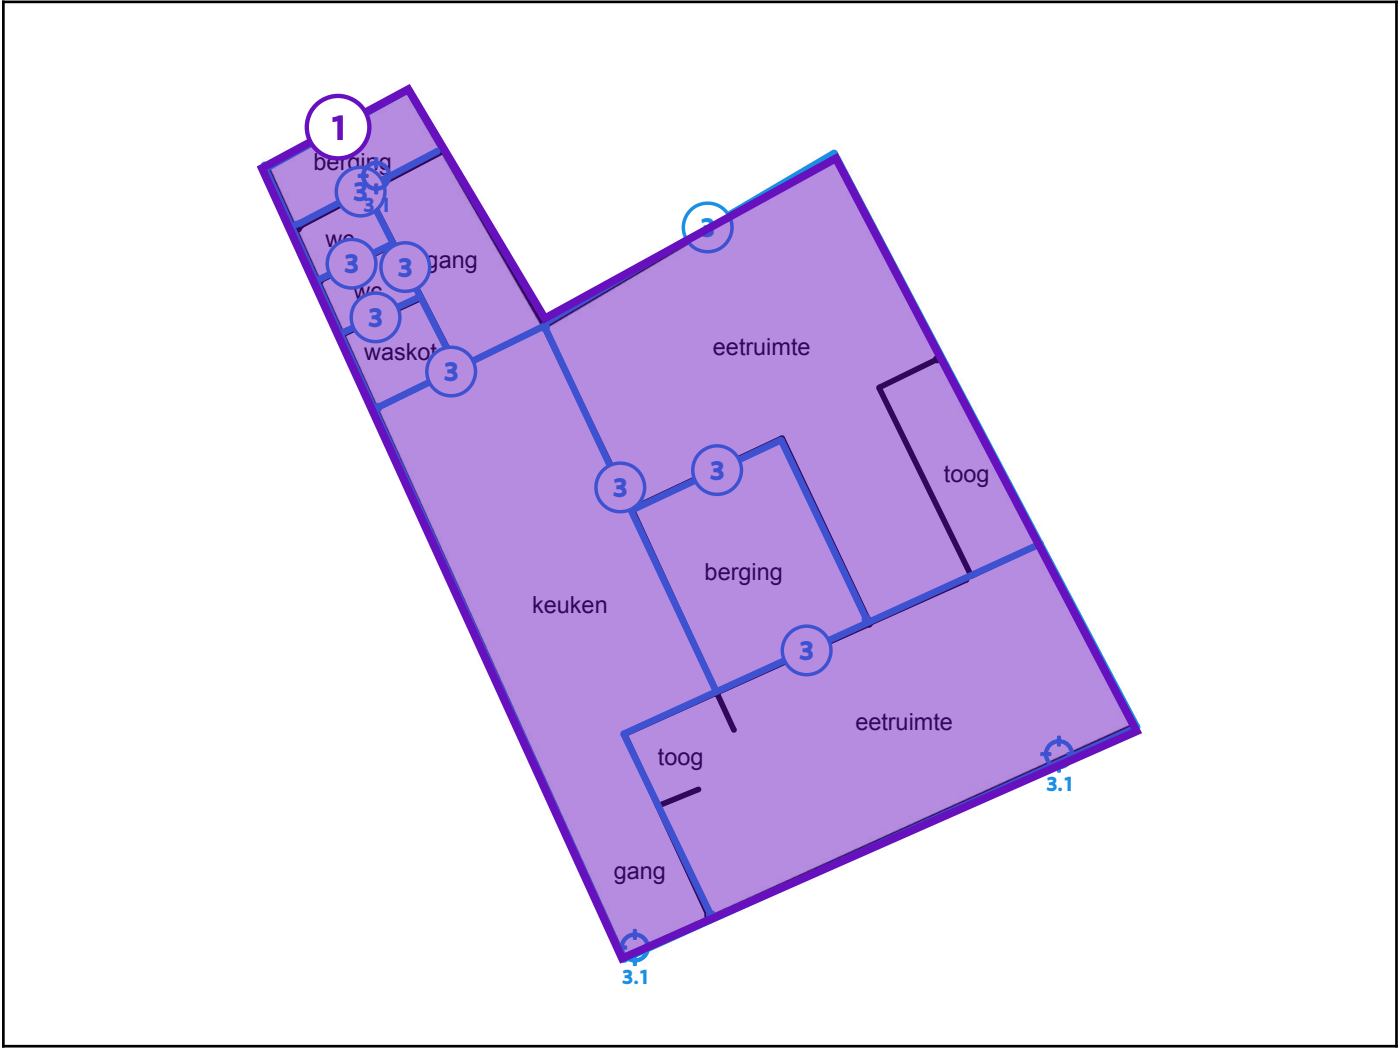
# Plan 1.1: Gvl restaurant; pleister wand en vals plafond

| Beschrijving | Type | Actie |
|---|---|---|
| 1. Vals plafond | Advies | - |
| 3. Pleister wand resto | Geen asbest | - |
| 3.1 Code: MM01 | Mengmonster | - |

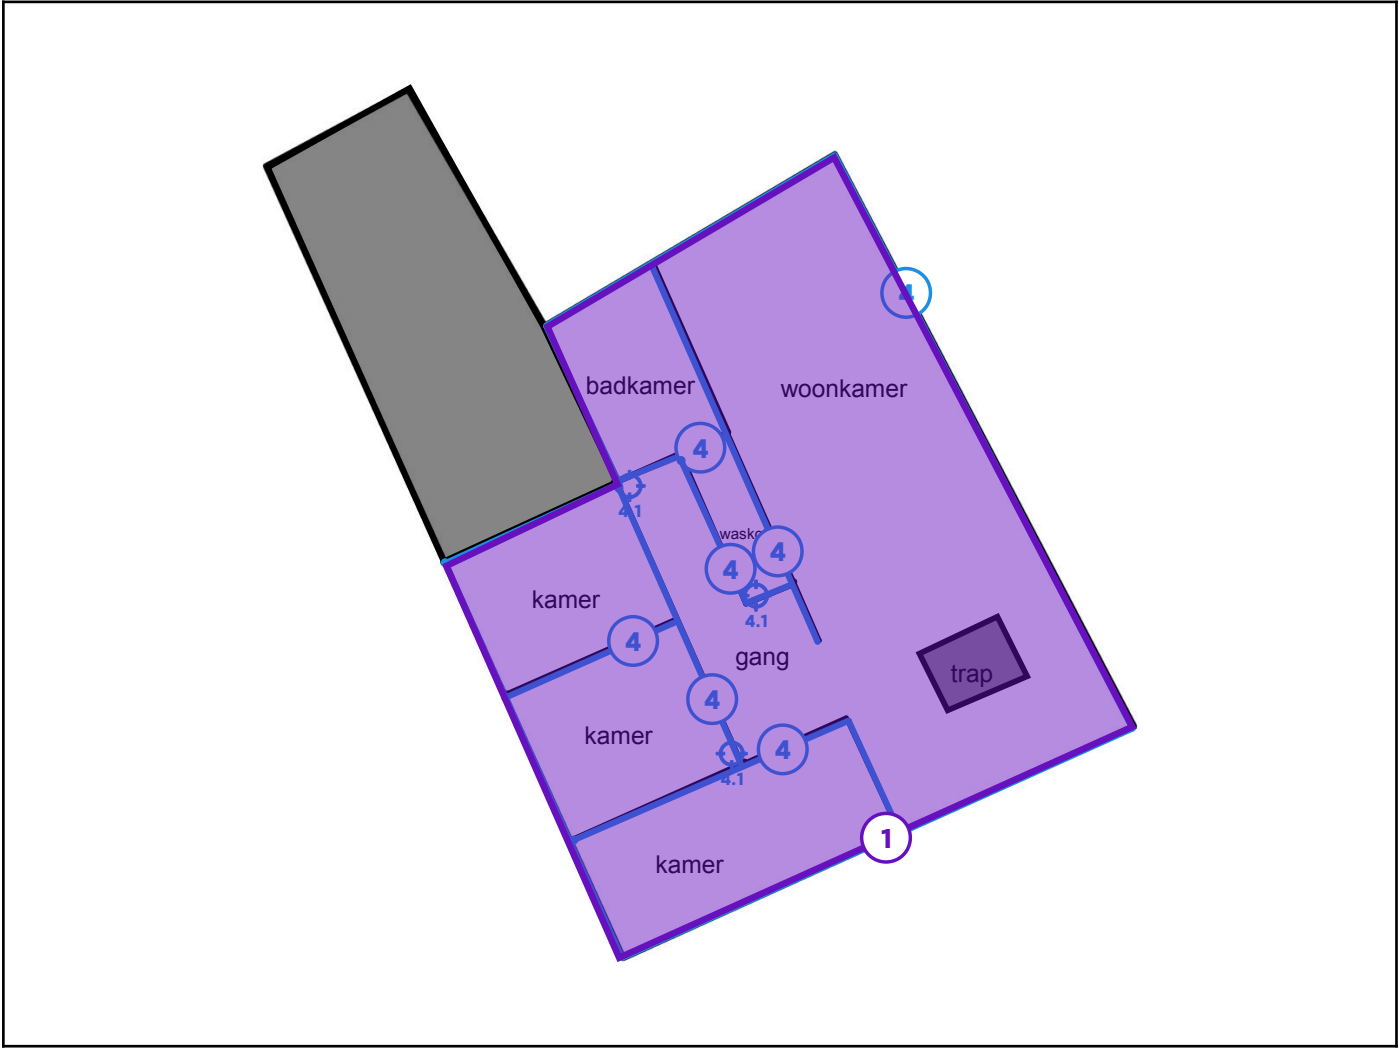
# Plan 1.2: Appartement; pleister wand en vals plafond

| Beschrijving | Type | Actie |
|---|---|---|
| 1. Vals plafond | Advies | - |
| 4. Pleister wand app. | Geen asbest | - |
| 4.1 Code: MM02 | Mengmonster | - |

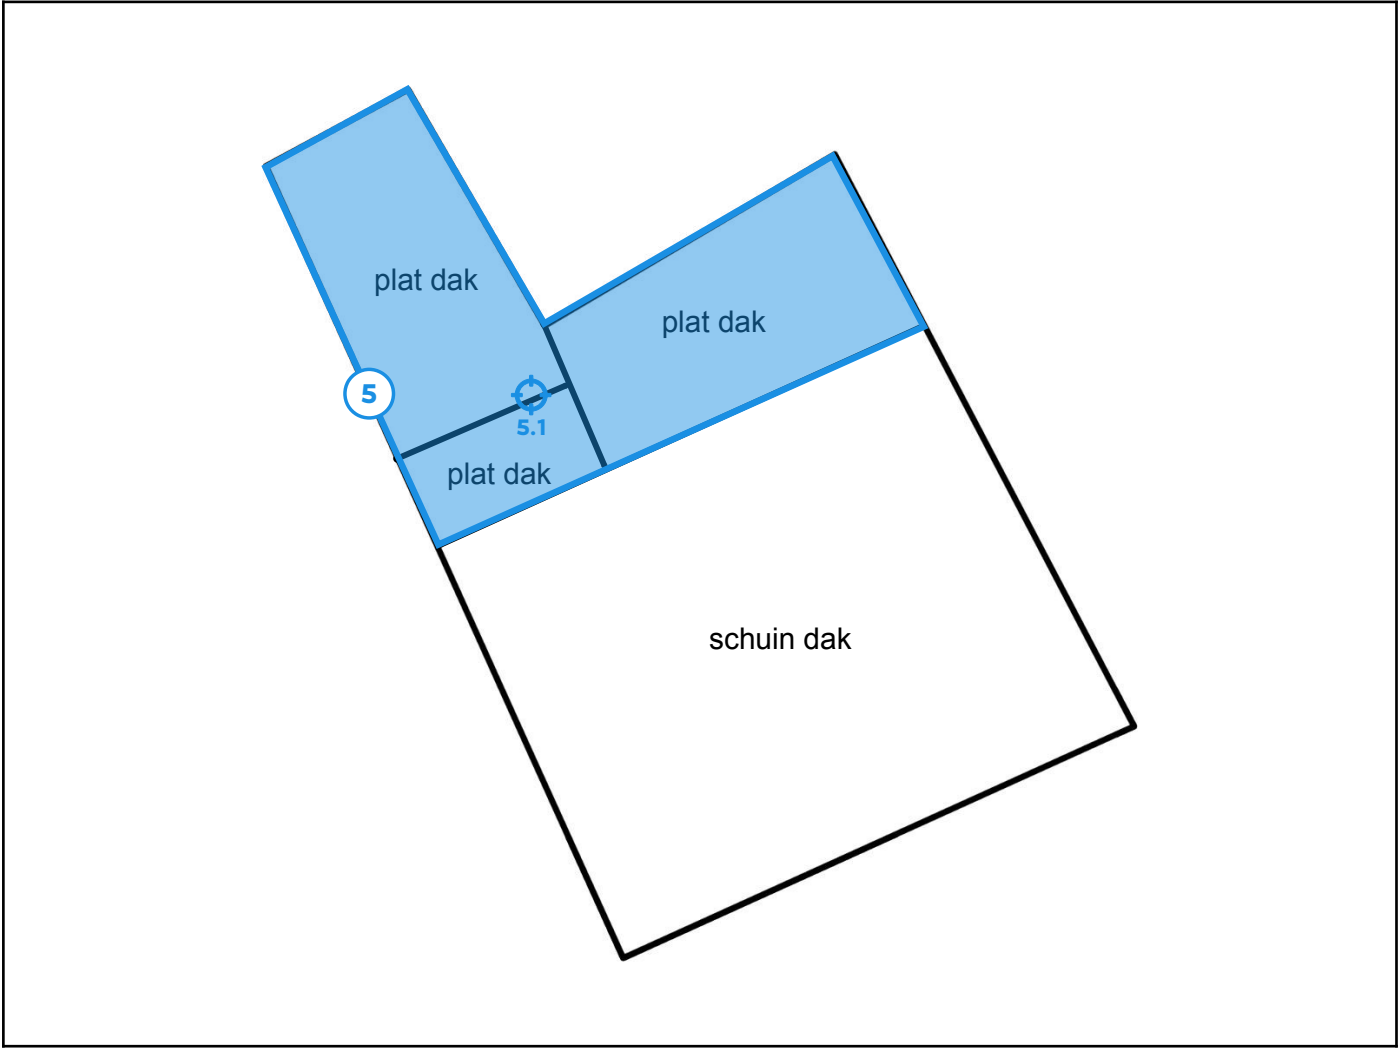
### Plan 1.3: Verdiep; roofing dak

| Beschrijving | Type | Actie |
|---|---|---|
| 5. Roofing dak | Geen asbest | - |
| 5.1 Code: MM03 | Puntmonster | - |

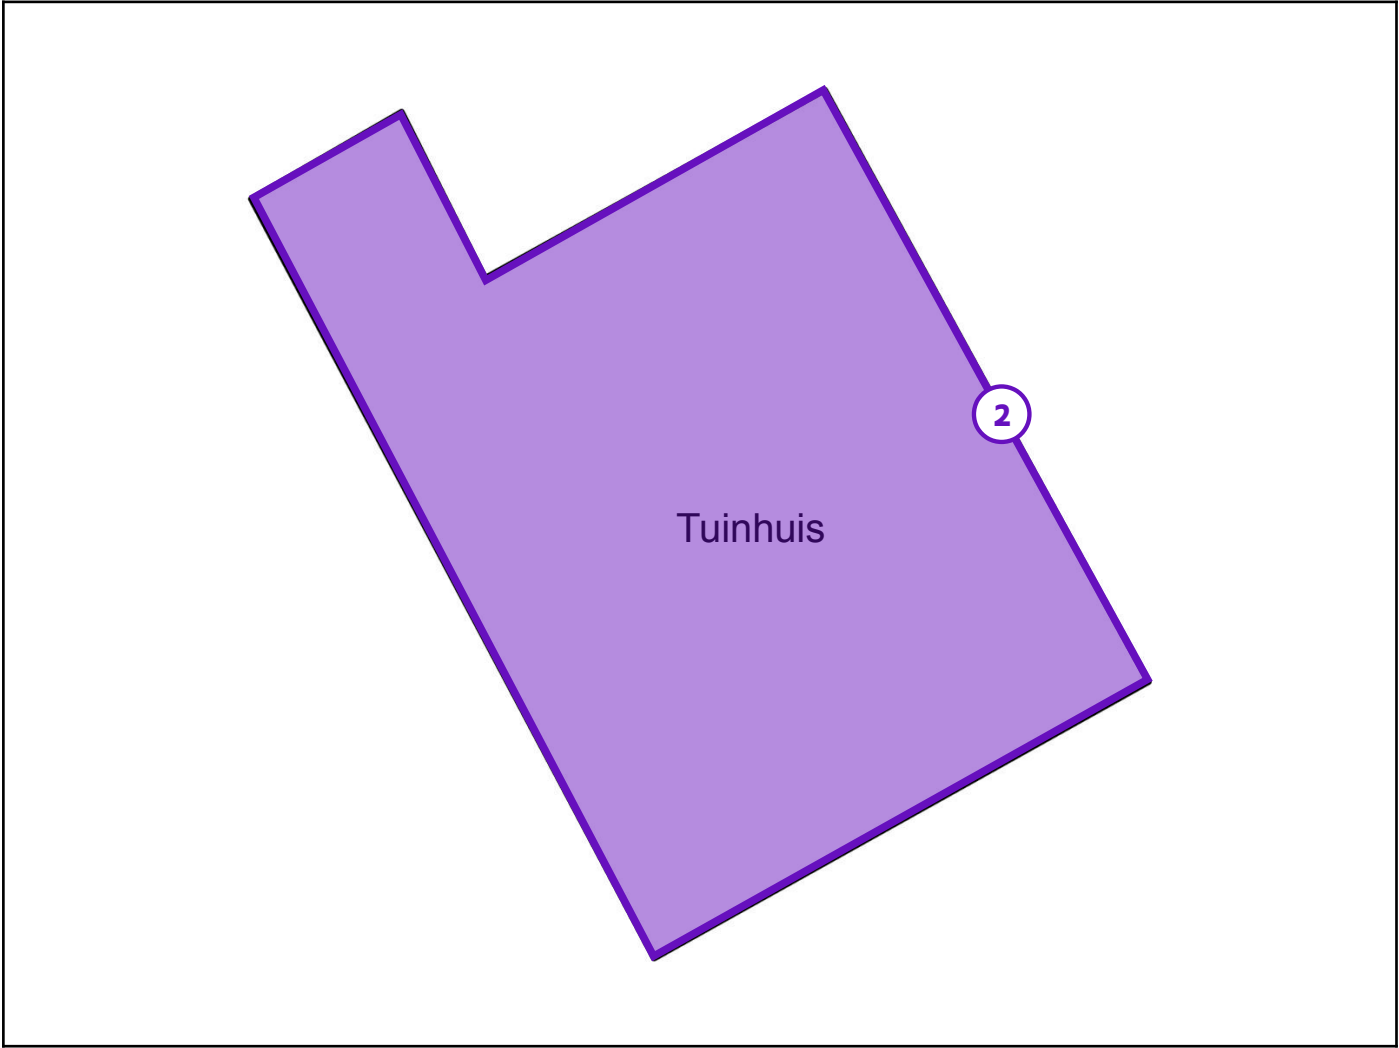
## Plan 2.1: Tuinhuis

| Beschrijving | Type | Actie |
|---|---|---|
| 2. Tuinhuis | Advies | - |

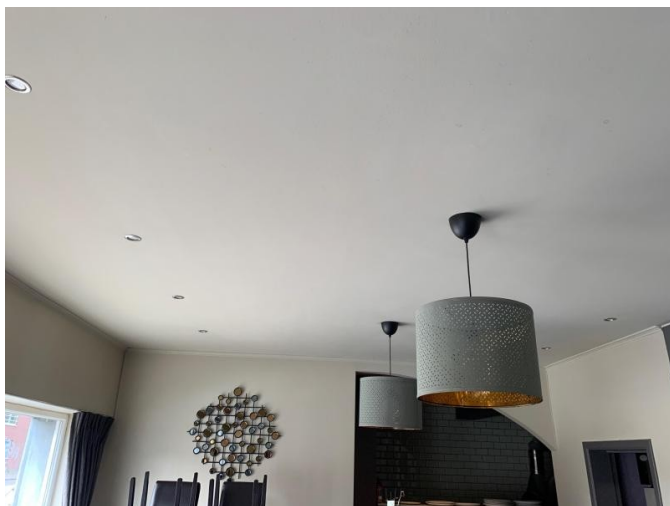
Het materiaal achter het vals plafond kon op het moment van de inspectie niet nader worden onderzocht. Asbestverdachte toepassingen dienen steeds te worden behandeld als asbesthoudend. Dit om potentiële vrijgave te voorkomen. Bij onderhouds-, renovatie- of sloopwerken dient er een analyse te worden uitgevoerd voorafgaand aan de werken.

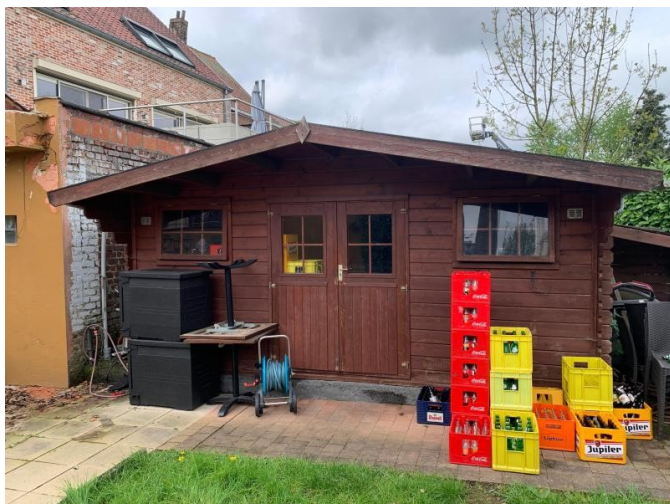
In de constructie is geen asbesthoudend materiaal aangetroffen, visueel erkend door ervaring deskundige.

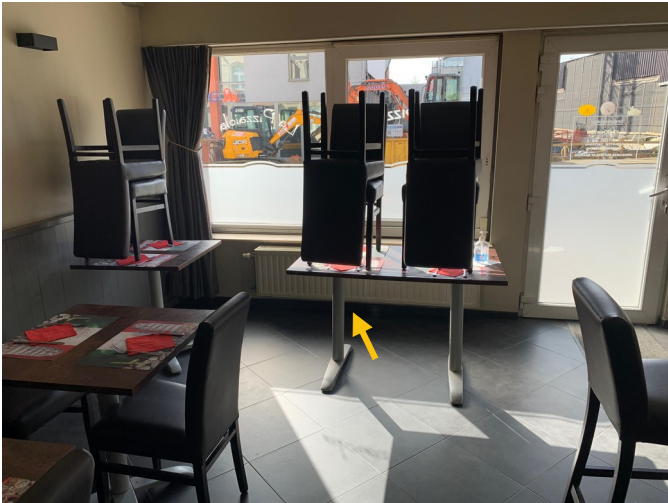
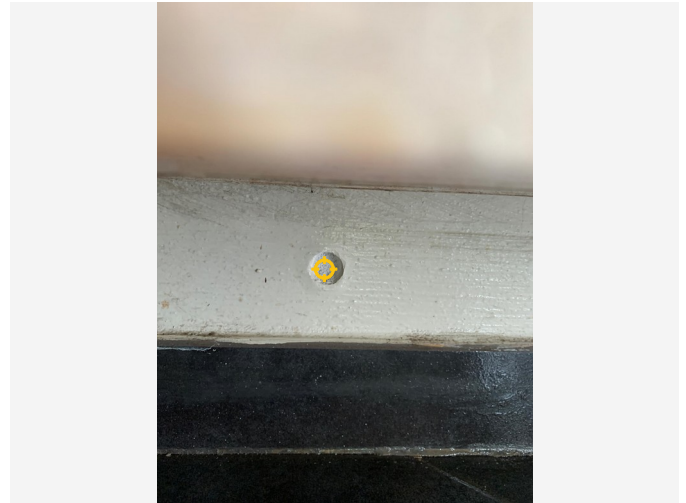
## Fiche 3: Pleister wand resto

Geen asbest

| # | Type | Referentie | Resultaat |
|---|---|---|---|
| 3.1 | Mengmonster | MM01 | Geen asbest |

| Opmerking | In de kelder is geen pleisterwerk aangetroffen. |

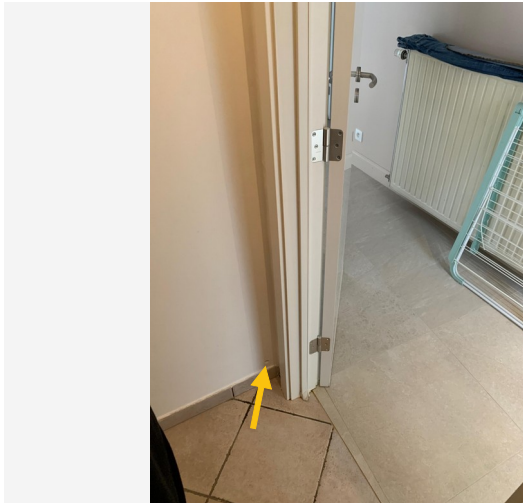
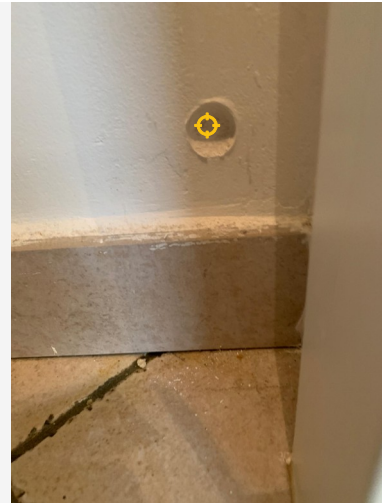
## Fiche 4: Pleister wand app.

Geen asbest

| # | Type | Referentie | Resultaat |
|---|---|---|---|
| 4.1 | Mengmonster | MM02 | Geen asbest |

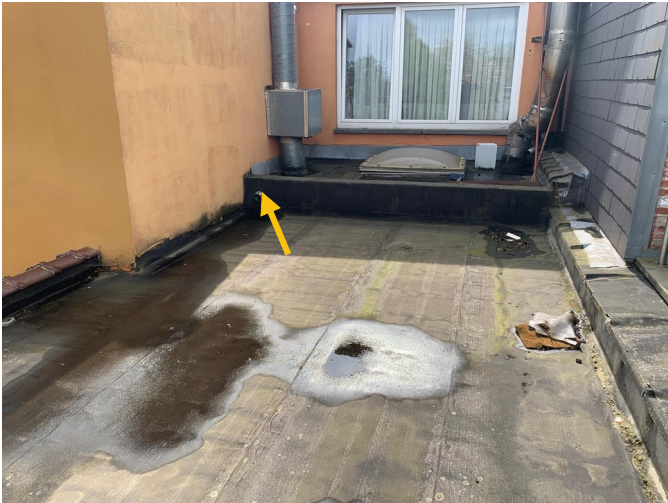
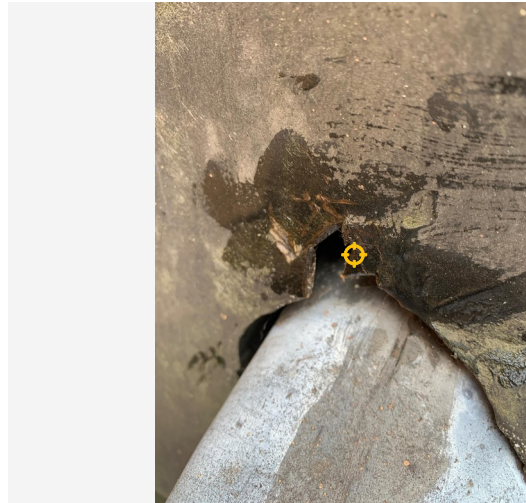
## Fiche 5: Roofing dak

Geen asbest

| # | Type | Referentie | Resultaat |
|---|---|---|---|
| 5.1 | Puntmonster | MM03 | Geen asbest |
