# Asbestinventarisatetest

Melsbroekstraat 11, 1930 Zaventem

Attestnummer : 20230805-000077.001

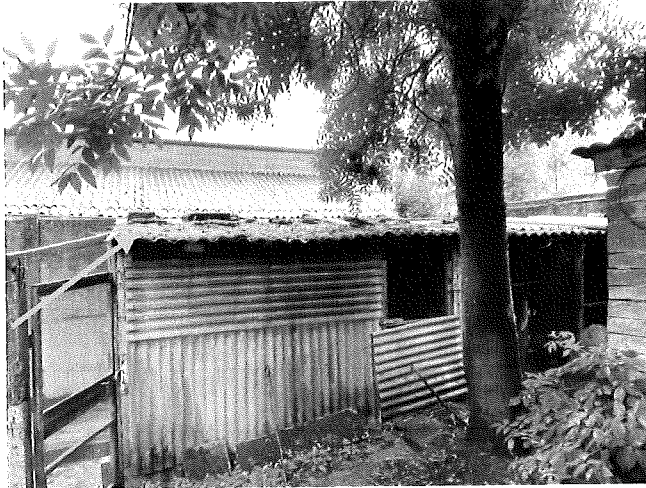
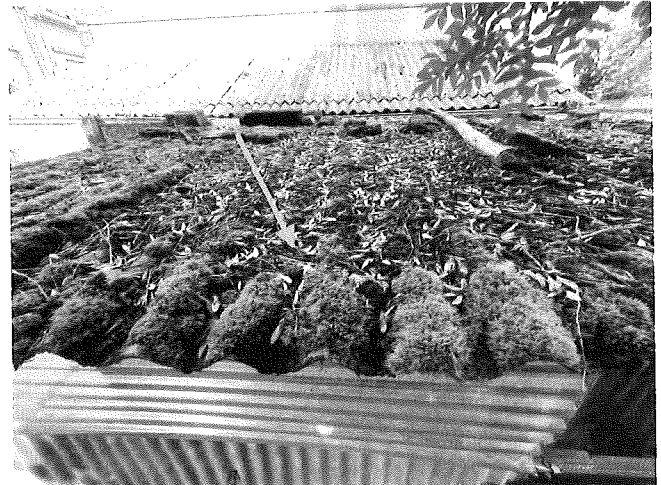
## Fiche 1: Golfplaten bijgebouwen

Eindbeoordeling materiaalisico	Hoog materiaalisico en/of hoge kans op vezelvrijgave
Opmerking	De golfplaten op alle bijgebouwen zijn zwaar verweerd en bevatten veel korstmossen.

Gebondenheid	Categorie 1: hechtgebonden in oorsprong
Asbestsoort (vezeltype)	Crocidoliet aanwezig
Asbestconcentratie	Laag (< 50%)
Afschermingsgraad van het gehele materiaal	Geheel of deels (ook) vrij aan de binnenlucht
Toestand van het materiaal	Zwaar beschadigd, zwaar verweerd

Er zijn 3 bijgebouwen, alle drie ongeveer 10m<sup>2</sup> en alle drie met als dakbedekking asbesthoudende golfplaten.

**Dringend verwijderen**

- Verwijder dit asbestmateriaal zo snel mogelijk. Volg de toestand goed op.

- Eenvoudige handelingen: mag via doe-het-zelf of door werknemer(s) met opleidingsattest eenvoudige handelingen  
Betreft een hechtgebonden asbesttoepassing buiten dewelke in zijn geheel kan verwijderd worden. Zorg voor voldoende beschermmiddelen, de golfplaten fixeren, voorzichtig losschroeven, golfplaten niet breken, inpakken en afvoeren.

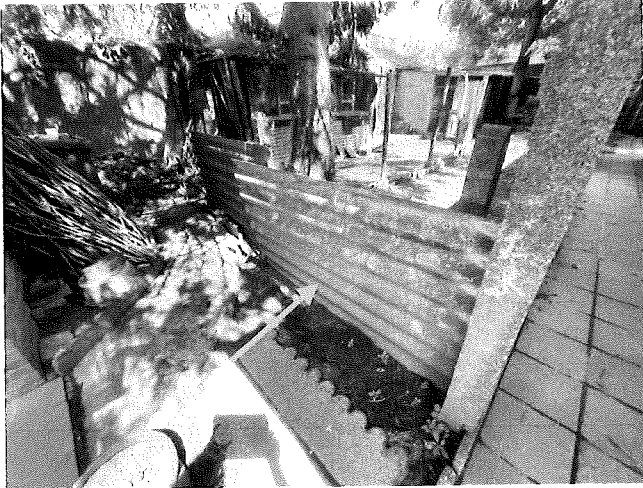
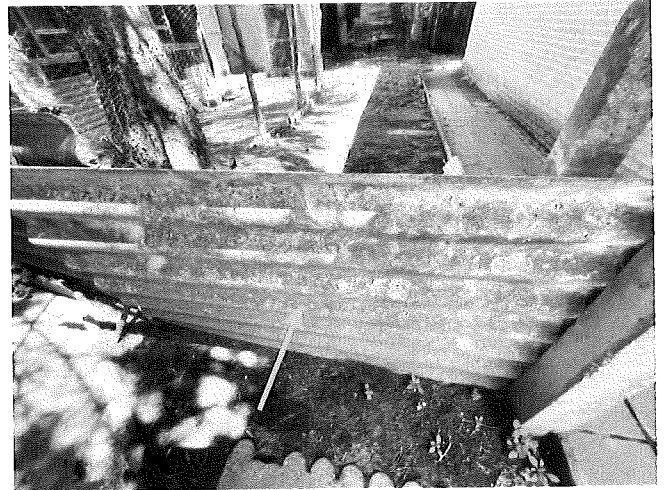
## Fiche 2: Golfplaten

<b>Beschrijving</b>	Golfplaten
<b>Type afvalstof</b>	Betreft stock-voorraad of gedemonteerde asbestmaterialen
<b>Aanwezige resten</b>	Stukken golfplaat in de tuin, 1 staat tegen de muur van de garage, een andere golfplaat staat tegen het berghok, ook als wand verwerkt in berghok. Er werden ook golfplaten gebruikt die dienst doen als omheining.
<b>Omgeving</b>	Buiten
<b>Primaire drager</b>	Gedemonteerd of buitengebruik gesteld materiaal
<b>Asbestmaterialen</b>	<ul style="list-style-type: none"><li>• Dak- en gevelbekleding - Golfplaat</li></ul>
<b>Bindmiddel van asbestmateriaal</b>	Cement
<b>Gebondenheid op basis van bindmiddel</b>	Hecht
<b>Hoeveelheid (gewicht - aantal)</b>	<ul style="list-style-type: none"><li>• 15,00 kg - 7 stuks</li></ul>
<b>Totaal gewicht</b>	105,00 kg
<b>Eenvoudig bereikbaar</b>	Ja
<b>Identificatiemethode</b>	Vaststelling zonder monstername

Dringend verwijderen

- Verwijder het asbestafval.

- Eenvoudige handelingen: mag via doe-het-zelf of door werknemer(s) met opleidingsattest eenvoudige handelingen  
Betreft een hechtgebonden asbesttoepassing buiten dewelke in zijn geheel kan verwijderd worden. Bij verwijdering steeds gebruik maken van persoonlijke beschermingsmiddelen, golfplaten niet breken, noch stuk slaan, inpakken en afvoeren.

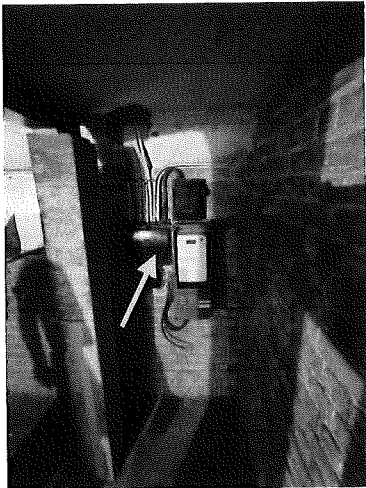
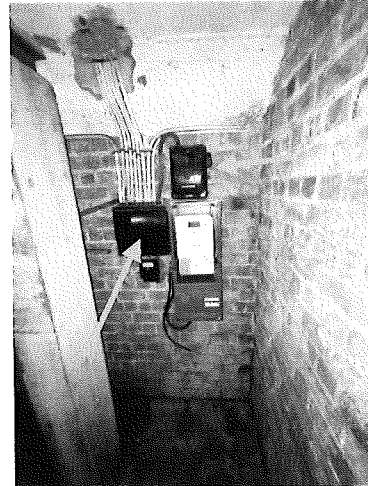
## Fiche 3: Toepassingen bakeliet

Bakeliet toepassingen zijn in sommige gevallen asbesthoudend. Er werd geen staalname uitgevoerd van deze toepassing.

**Eindbeoordeling materiaalrisico** Verhoogd materiaalrisico en/of verhoogde kans op vezelvrijgave

<b>Gebondenheid</b>	Categorie 1: hechtgebonden in oorsprong
<b>Asbestsoort (vezeltype)</b>	Crocidoliet aanwezig
<b>Asbestconcentratie</b>	Laag (< 50%)
<b>Afschermingsgraad van het gehele materiaal</b>	Geheel of deels (ook) vrij aan de binnenlucht
<b>Toestand van het materiaal</b>	Licht beschadigd, licht verweerd. Intact materiaal type Pical – asbestboard of categorie III 'gebondenheid'

Verwijderen

- Zorg voor een veilig beheer. Vermijd het beschadigen van het asbestmateriaal. Controleer de toestand jaarlijks op wijzigingen.

- Eenvoudige handelingen: mag via doe-het-zelf of door werknemer(s) met opleidingsattest eenvoudige handelingen  
Betreft een hechtgebonden asbesttoepassing dewelke in goede staat is. Zonder breken verwijderen. Zorg voor voldoende beschermmiddelen en zorg dat er niemand in de nabije omgeving is tijdens de verwijdering.

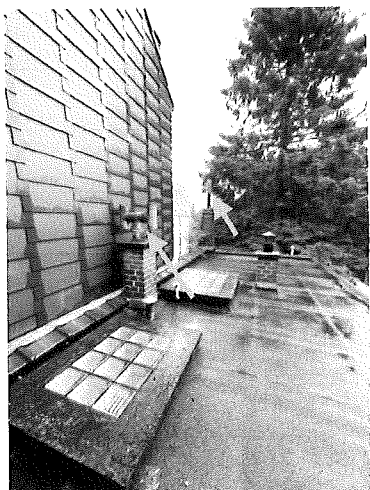
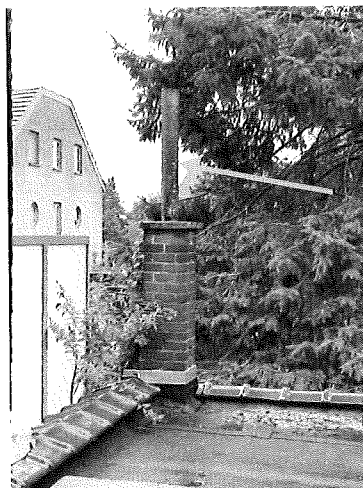
## Fiche 4: Rookgaskanalen op dak

Verhoogd materiaalarisico en/of verhoogde kans op vezelvrijgave

Matig beschadigd, matig verweerd

Betreft een hoog rookgaskanaal, en een klein rookgaskanaal.

Verwijderen

- Verwijder dit asbestmateriaal zo snel mogelijk. Volg de toestand goed op.

- Eenvoudige handelingen; mag via doe-het-zelf of door werknemer(s) met opleidingsattest eenvoudige handelingen  
Betreft een hechtgebonden asbesttoepassing. Bij verwijdering steeds gebruik maken van persoonlijke beschermmiddelen, het rookgaskanaal fixeren en niet breken (in zijn geheel wegnemen), inpakken en afvoeren.

Kan onderaan worden losgemaakt en in één geheel worden weggenomen, zonder de toepassing te moeten breken.

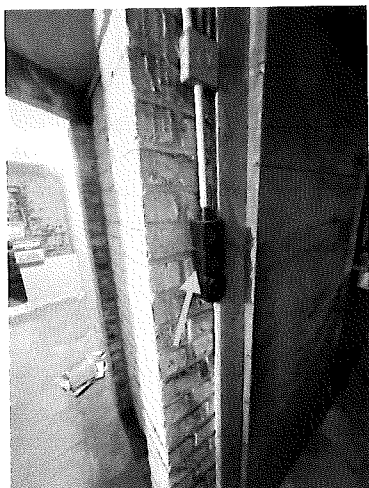
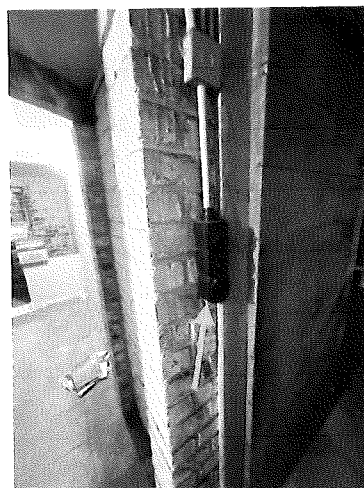
## Fiche 5: schakelaars in bakeliet

Bakeliet toepassingen zijn in sommige gevallen asbesthoudend. Er werd geen staalname uitgevoerd van deze toepassing.

**Eindbeoordeling materiaalisico** Laag materiaalisico en/of verlaagde kans op vezelvrijgave

<b>Gebondenheid</b>	Categorie 1: hechtgebonden in oorsprong
<b>Asbestsoort (vezeltype)</b>	Crocidoliet aanwezig
<b>Asbestconcentratie</b>	Laag (< 50%)
<b>Afschermingsgraad van het gehele materiaal</b>	Geheel of deels (ook) vrij aan de binnenlucht
<b>Toestand van het materiaal</b>	Onbeschadigd, niet verweerd

Zorgvuldig beheeren

- Zorg voor een veilig beheer. Vermijd het beschadigen van het asbestmateriaal. Controleer de toestand jaarlijks op wijzigingen.

- Eenvoudige handelingen: mag via doe-het-zelf of door werknemer(s) met opleidingsattest eenvoudige handelingen  
Betreft een hechtgebonden asbesttoepassing. Bij verwijdering schakelaars steeds gebruik maken van persoonlijke beschermingsmiddelen, schakelaars niet breken, inpakken en afvoeren.

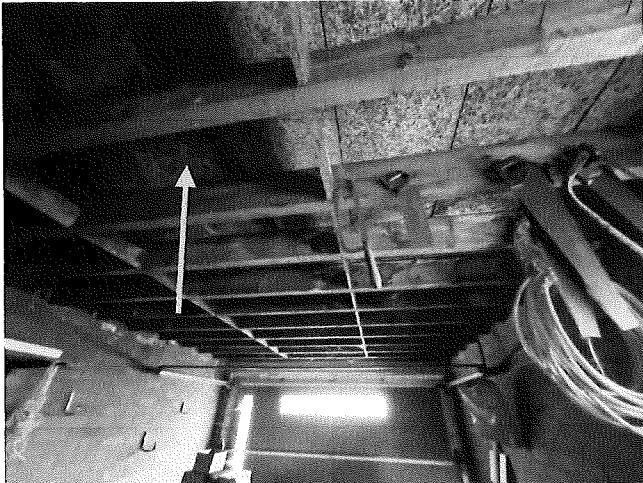
## Fiche 7: Heracliet platen garage

Garage (binnenkant) bestaat uit heracliet platen aan het plafond.

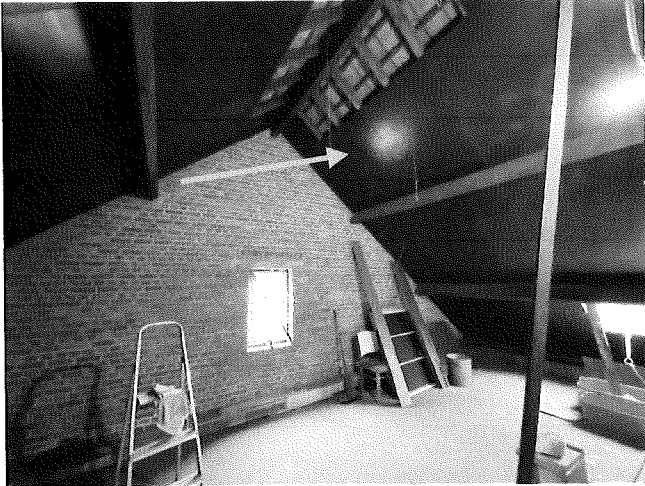
## Fiche 8: Onderdak met houtvezelplaten

Onderdak bestaat uit houtvezelplaten en is niet-asbestverdacht. Het dak van het hoofdgebouw bestaat uit dakpannen.

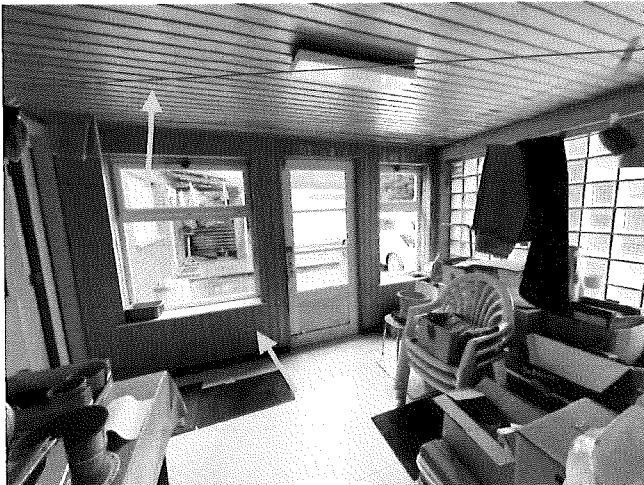
## Fiche 9: Houten planchetten

Deze ruimte is afgewerkt met houten planchetten. Er werd in deze unit geen verder onderzoek gedaan naar mogelijks achterliggende asbestmaterialen daar deze buiten de scope van huidig, niet-destructief asbestattest valt.

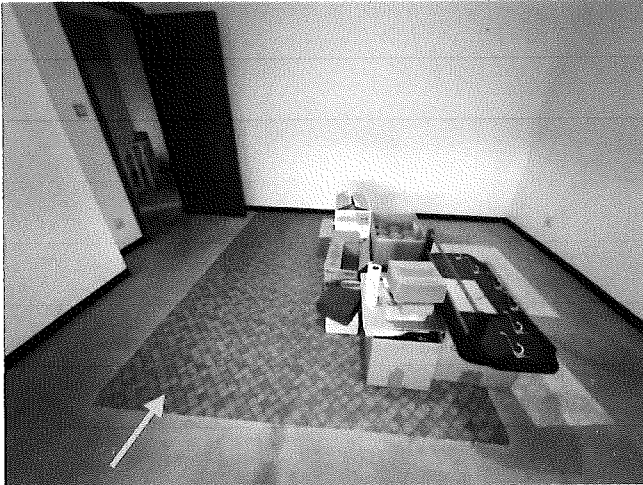
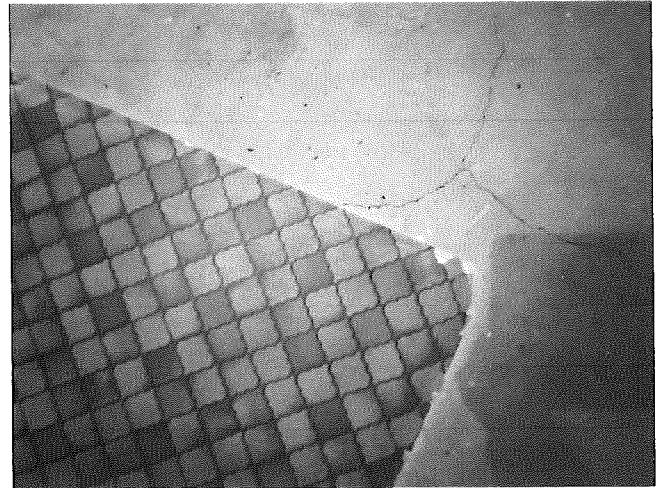
# Fiche 10: Vloerzeil kamer straat kant verdieping

Geen asbest

#	Type	Referentie	Resultaat
10.1	Puntmonster	MM05	Geen asbest

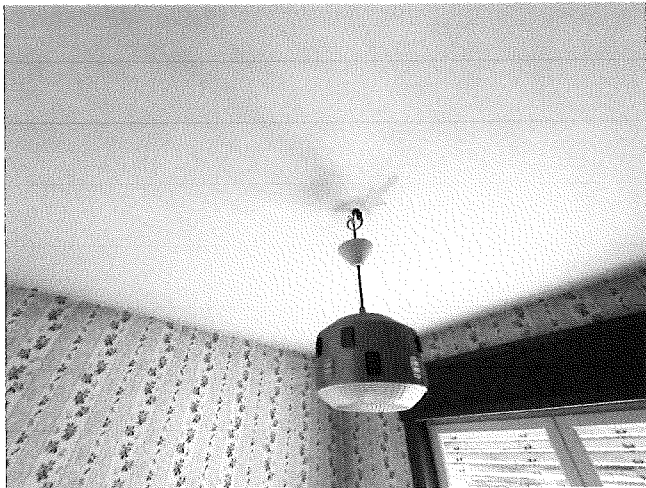
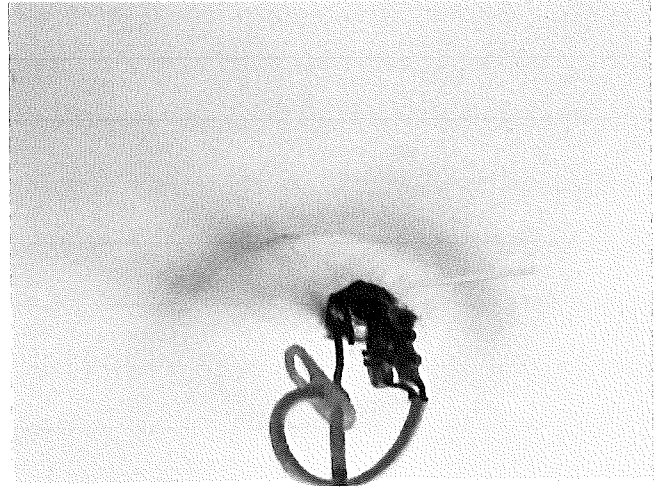
## Fiche 11: Pleister plafond

Geen asbest

#	Type	Referentie	Resultaat
11.1	Mengmonster	MM02	Geen asbest

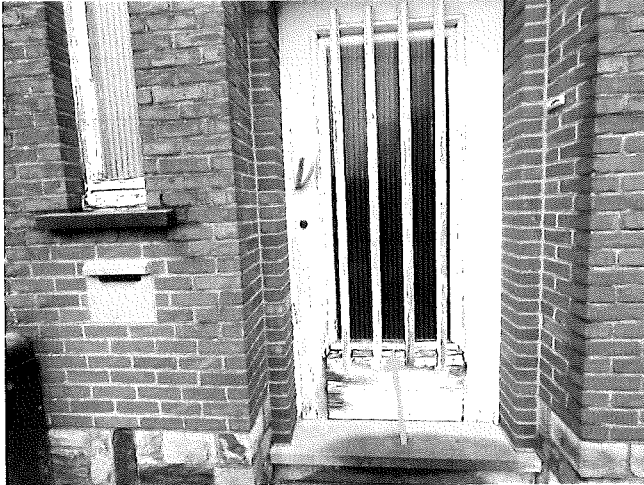
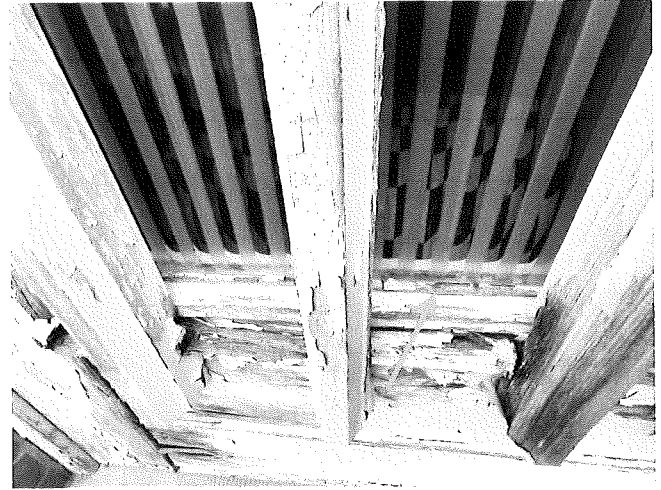
## Fiche 12: Mastiek ramen

Geen asbest

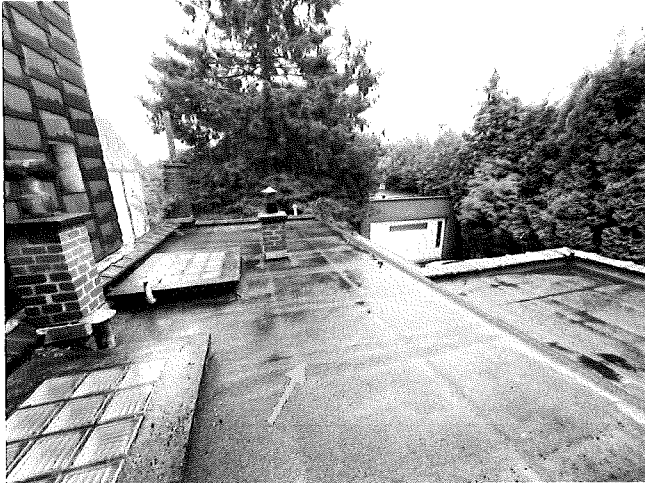
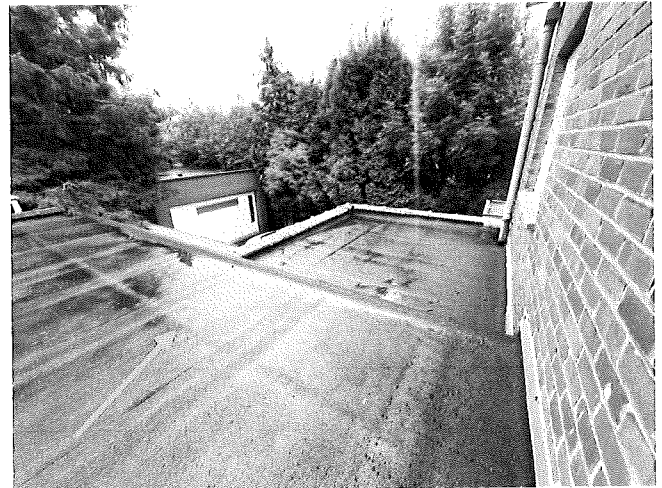
## Fiche 13: Roofing

Roofing is volgens eigenaar vernieuwd in 2012. Geen staal genomen op vraag van eigenaar om risico op lekschade te voorkomen (zie opdrachtformulier).

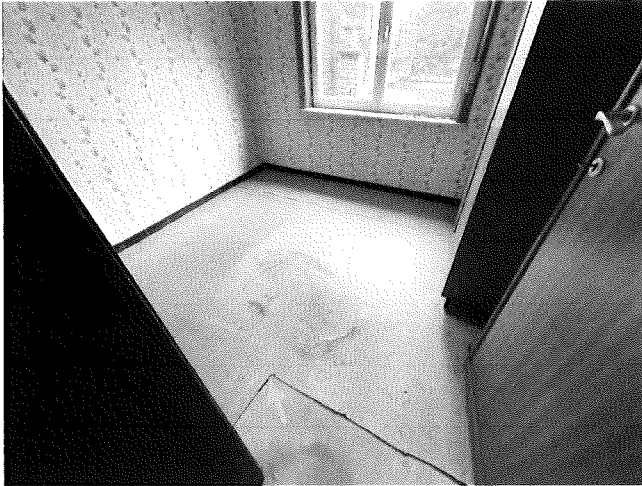
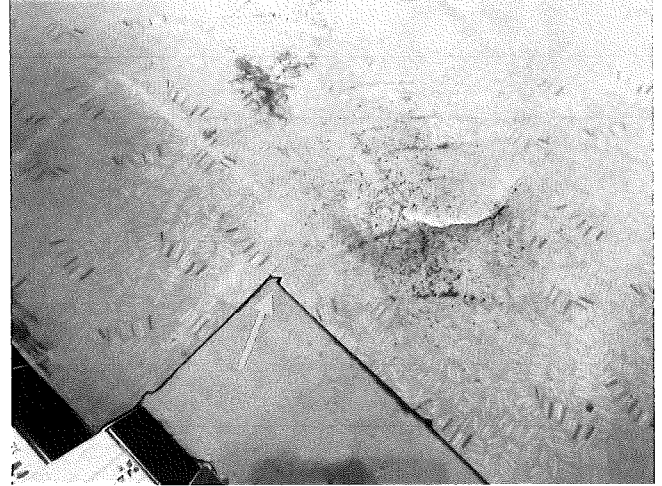
## Fiche 14: Vloerzeil kleine kamer verdieping

Geen asbest

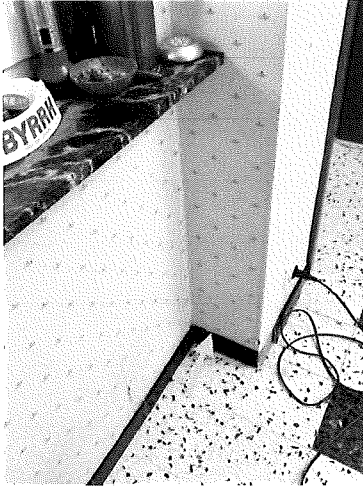
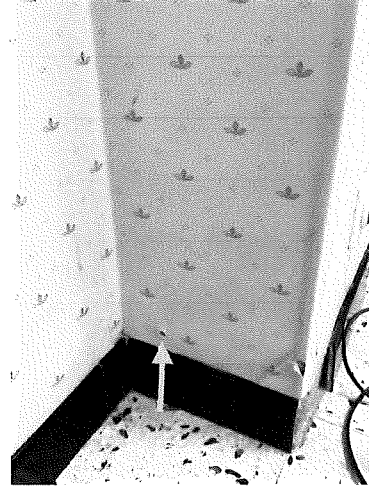
## Fiche 15: Pleister muur

Geen asbest
