Asbestinventarisatetest

Haachtsesteenweg 93, 1820 Steenokkerzeel

Attestnummer : 20251120-000103.000

Uitgegeven op : 20.11.2025

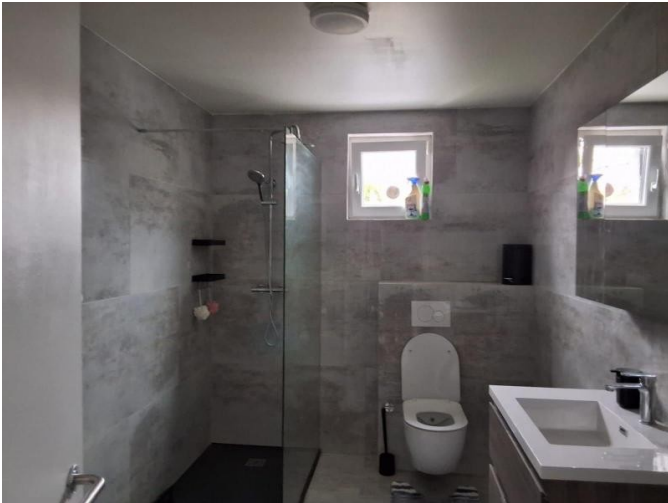
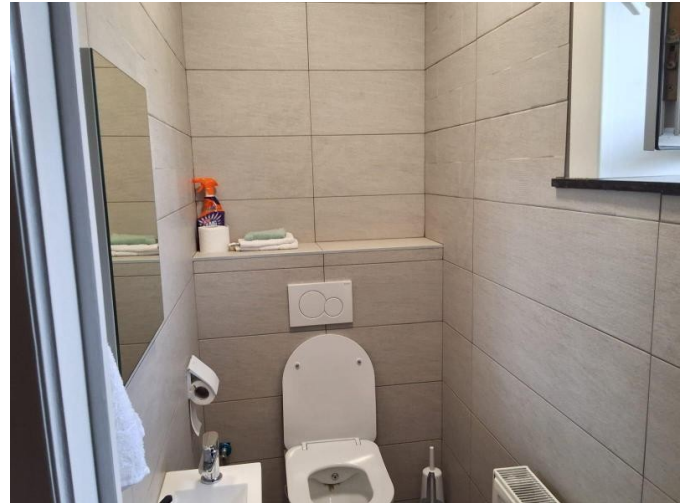
Informatie over een materiaal dat de asbestdeskundige niet kan waarnemen of vaststellen

Binnenwanden en/of plafonds afgewerkt met een intacte laag faiencetegels zonder zichtbare beschadigingen. Inspectie van de onderliggende lijmlaag of tegels zelf is niet mogelijk zonder uitbreiding naar een destructief onderzoek.

Basis voor advies	Beoordeling op basis van expertise, zonder een vaststelling door de asbestdeskundige.
Primaire drager	Binnenwand

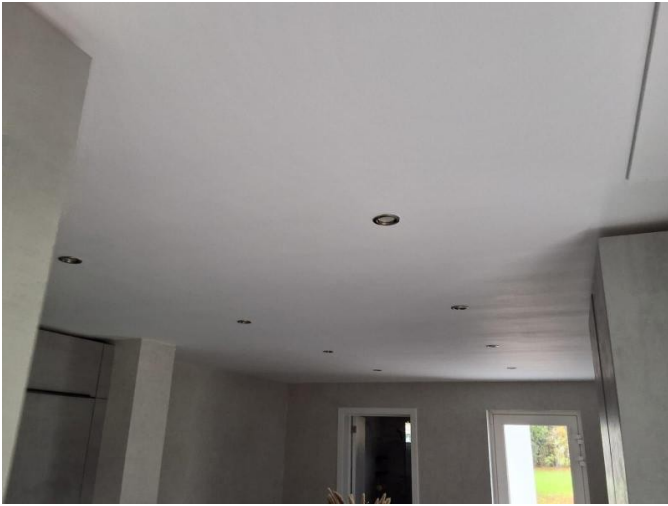
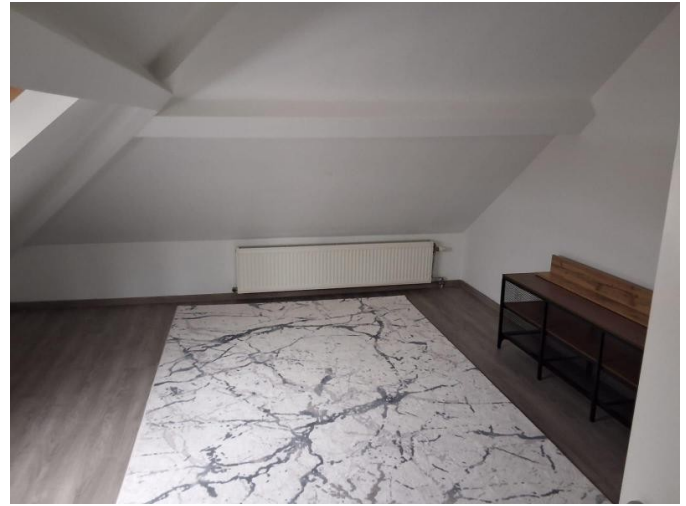
Informatie over een niet-asbestverdacht materiaal

De plafonds werden afgewerkt met niet-asbestverdachte voorzetpanelen die inspectie van de bedekte structuur (opbouw, pleisterwerk) verhinderen.

Basis voor advies	De asbestdeskundige beoordeelt het materiaal als niet-asbestverdacht.
Primaire drager	Plafond

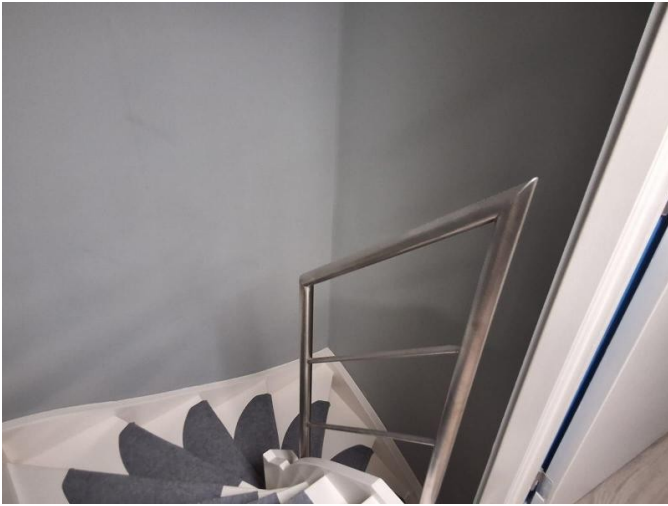
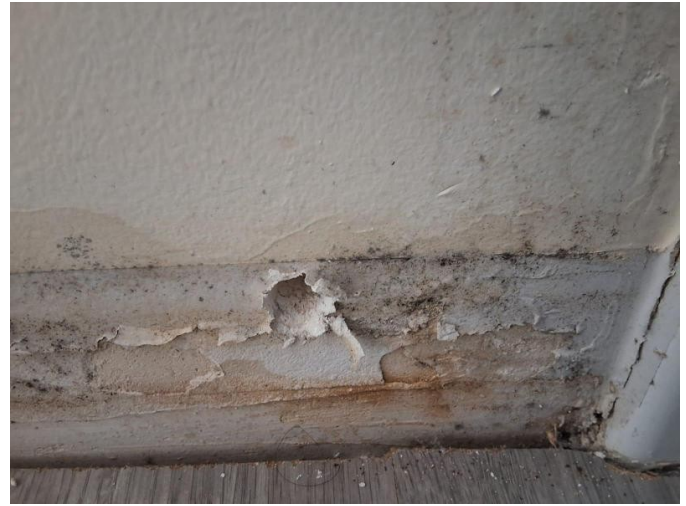
Fiche 3: Pleisterwerk wanden

Conclusie

Geen asbest

#	Type	Referentie	Resultaat
3.1	Mengmonster	MM01	Geen asbest

Beschrijving	Pleisterwerk wanden
Omgeving	Binnen
Primaire drager	Binnenwand
Bindmiddel van materiaal	Gips - kalk
Gebondenheid op basis van bindmiddel	Niet-hechtgebonden
Hoeveelheid (oppervlakte - dikte - aantal)	• 300,00 m ² - 1,00 cm - 1 stuk
Totaal volume	3,00 m ³
Identificatiemethode	Een monstername door de asbestdeskundige met laboanalyse door een asbestlabo.
Destructieve handeling voor identificatie	Nee
Opmerking	De hoeveelheid is een zo nauwkeurig mogelijke opmeting. Hieraan kunnen evenwel geen rechten worden ontleend. Waar mogelijk, wordt staalname uitgevoerd conform het inspectieprotocol: in een droge ruimte zoals een slaapkamer, in een natte ruimte zoals een keuken of badkamer, in een traphal en in een stookruimte.

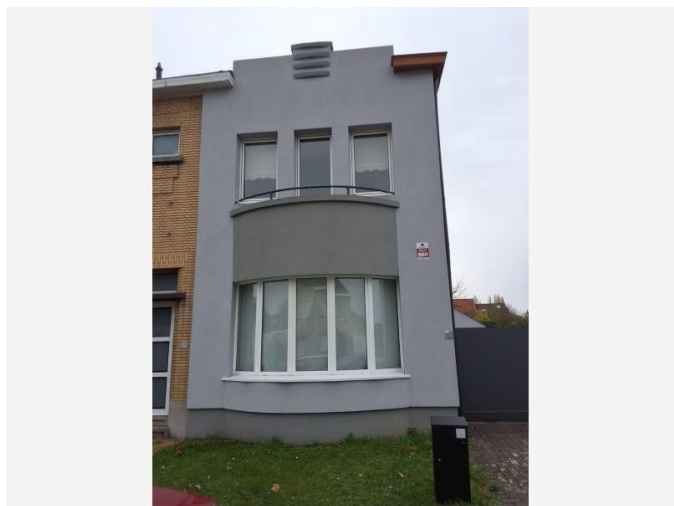
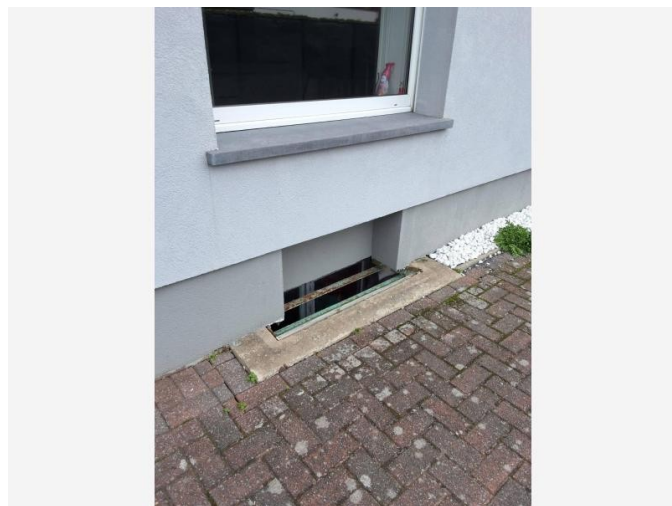
Fiche 4: Crepi gevels

Conclusie

Geen asbest

#	Type	Referentie	Resultaat
4.1	Puntmonster	PM01	Geen asbest

Beschrijving	Crepi gevels
Omgeving	Buiten
Primaire drager	Wand buitenschil
Bindmiddel van materiaal	Gips - kalk
Gebondenheid op basis van bindmiddel	Niet-hechtgebonden
Hoeveelheid (oppervlakte - dikte - aantal)	• 100,00 m ² - 2,00 cm - 1 stuk
Totaal volume	2,00 m ³
Identificatiemethode	Een monstername door de asbestdeskundige met laboanalyse door een asbestlabo.
Destructieve handeling voor identificatie	Nee
Opmerking	De hoeveelheid is een zo nauwkeurig mogelijke opmeting. Hieraan kunnen evenwel geen rechten worden ontleend.

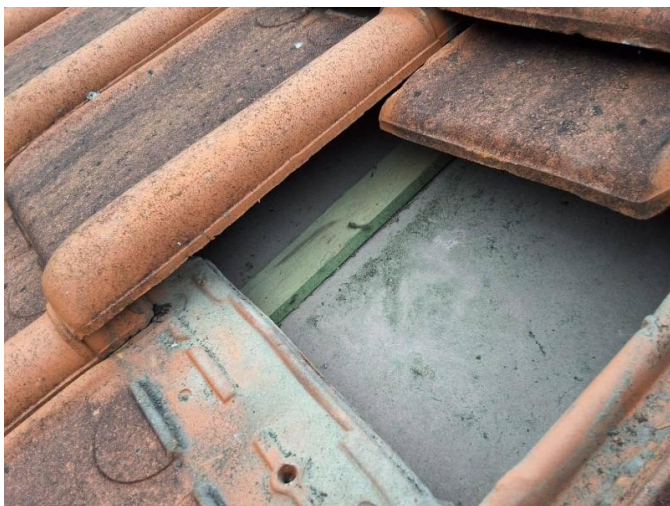
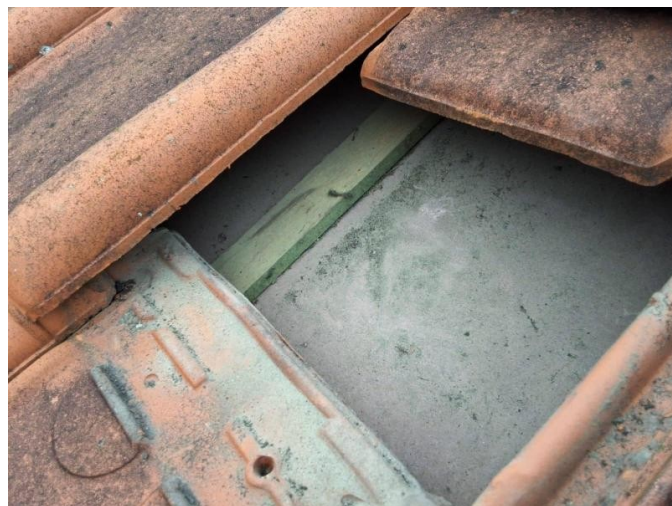
Fiche 5: Onderdak

Conclusie

Geen asbest

#	Type	Referentie	Resultaat
5.1	Puntmonster	PM02	Geen asbest

Beschrijving	Onderdak
Omgeving	Grenst aan binnen- en buitenlucht
Primaire drager	Schuin dak
Bindmiddel van materiaal	Calciumsilicaat
Gebondenheid op basis van bindmiddel	Niet-hechtgebonden
Hoeveelheid (gewicht - aantal)	<ul style="list-style-type: none">• 200,00 kg - 1 stuk
Totaal gewicht	200,00 kg
Identificatiemethode	Een monstername door de asbestdeskundige met laboanalyse door een asbestlabo.
Destructieve handeling voor identificatie	Nee

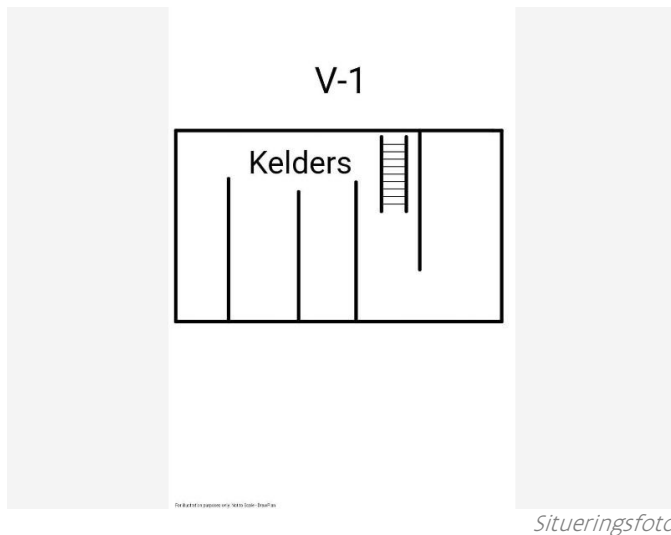
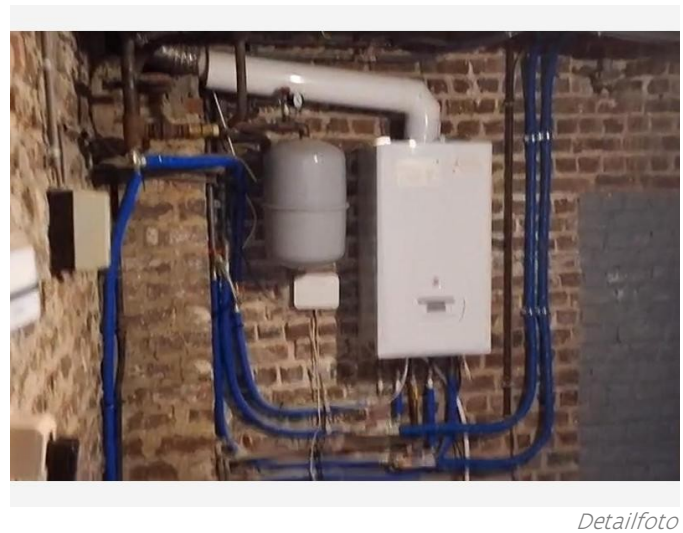
Beschrijving	Notitie	Terug te vinden op plannen
Fiche 6: CV-ketel (niet verdacht)	De CV-ketel (dichtingen, isolerend materiaal) is niet asbestverdacht.	Plan 1.1: V -1
Fiche 7: Dakbedekking bestaande uit pannen (niet verdacht)	De dakbedekking is niet-asbestverdacht.	Plan 1.5: Hoofdgebouw plan
