Asbestinventarisatetest

Dorsershof 9C, 1932 Zaventem

Attestnummer : 20251222-000118.000

Uitgegeven op : 22.12.2025

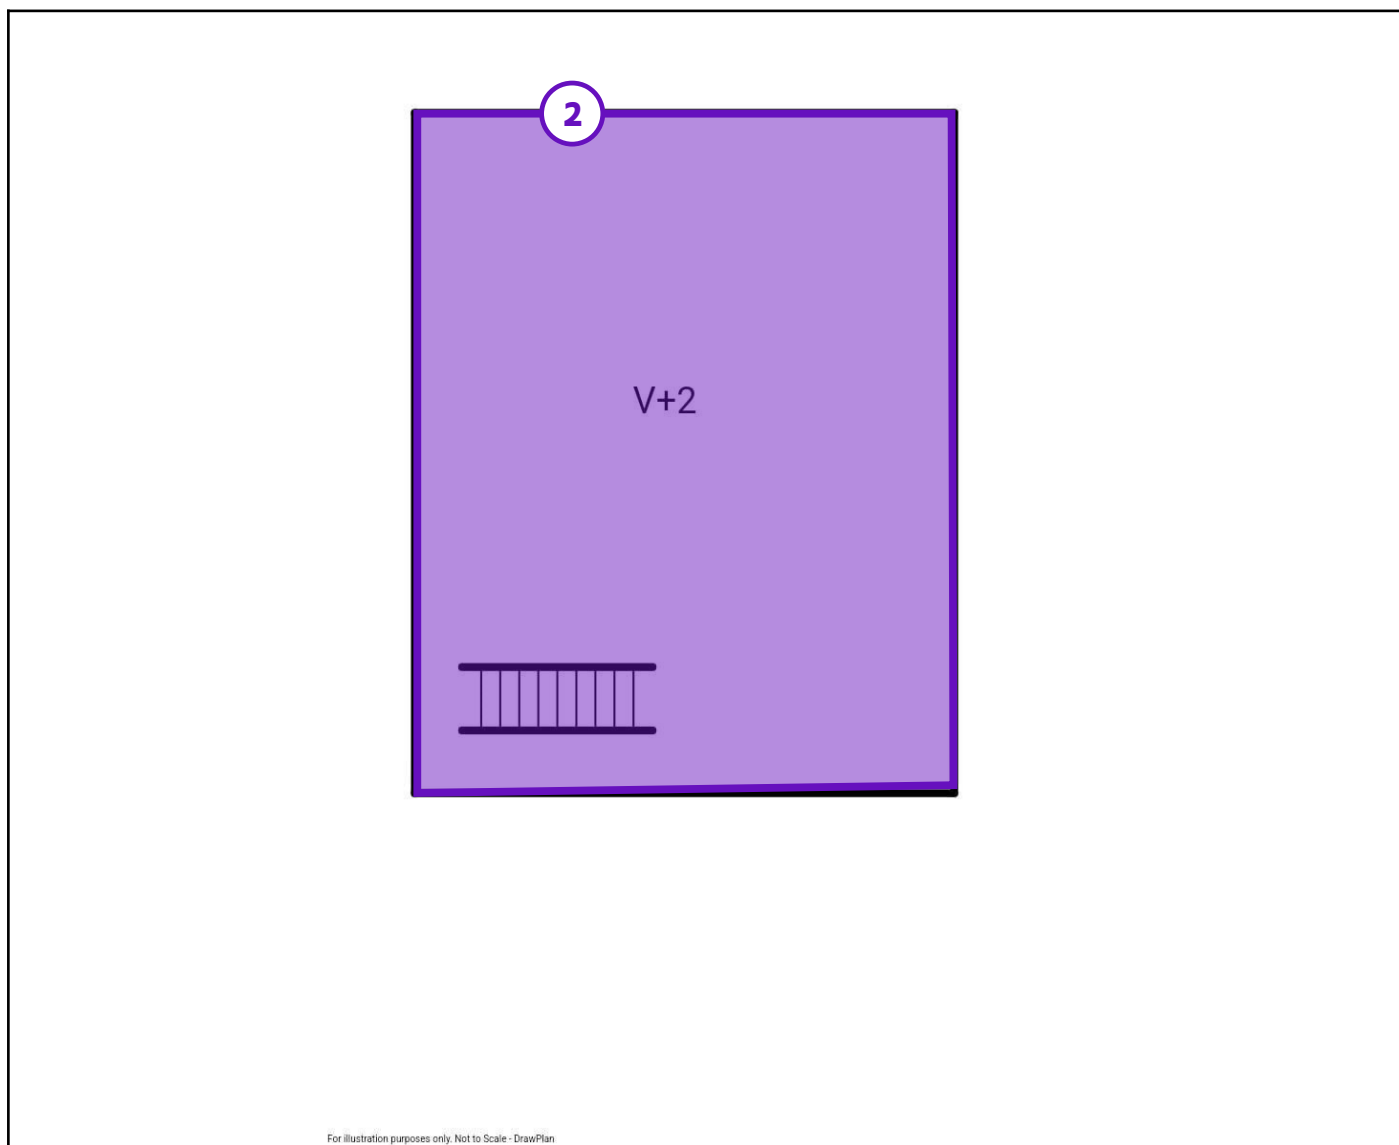
Plan 1.1: V+2

Beschrijving	Type	Actie
2. Plafonds bestaande uit voorzetpanelen	Advies	-

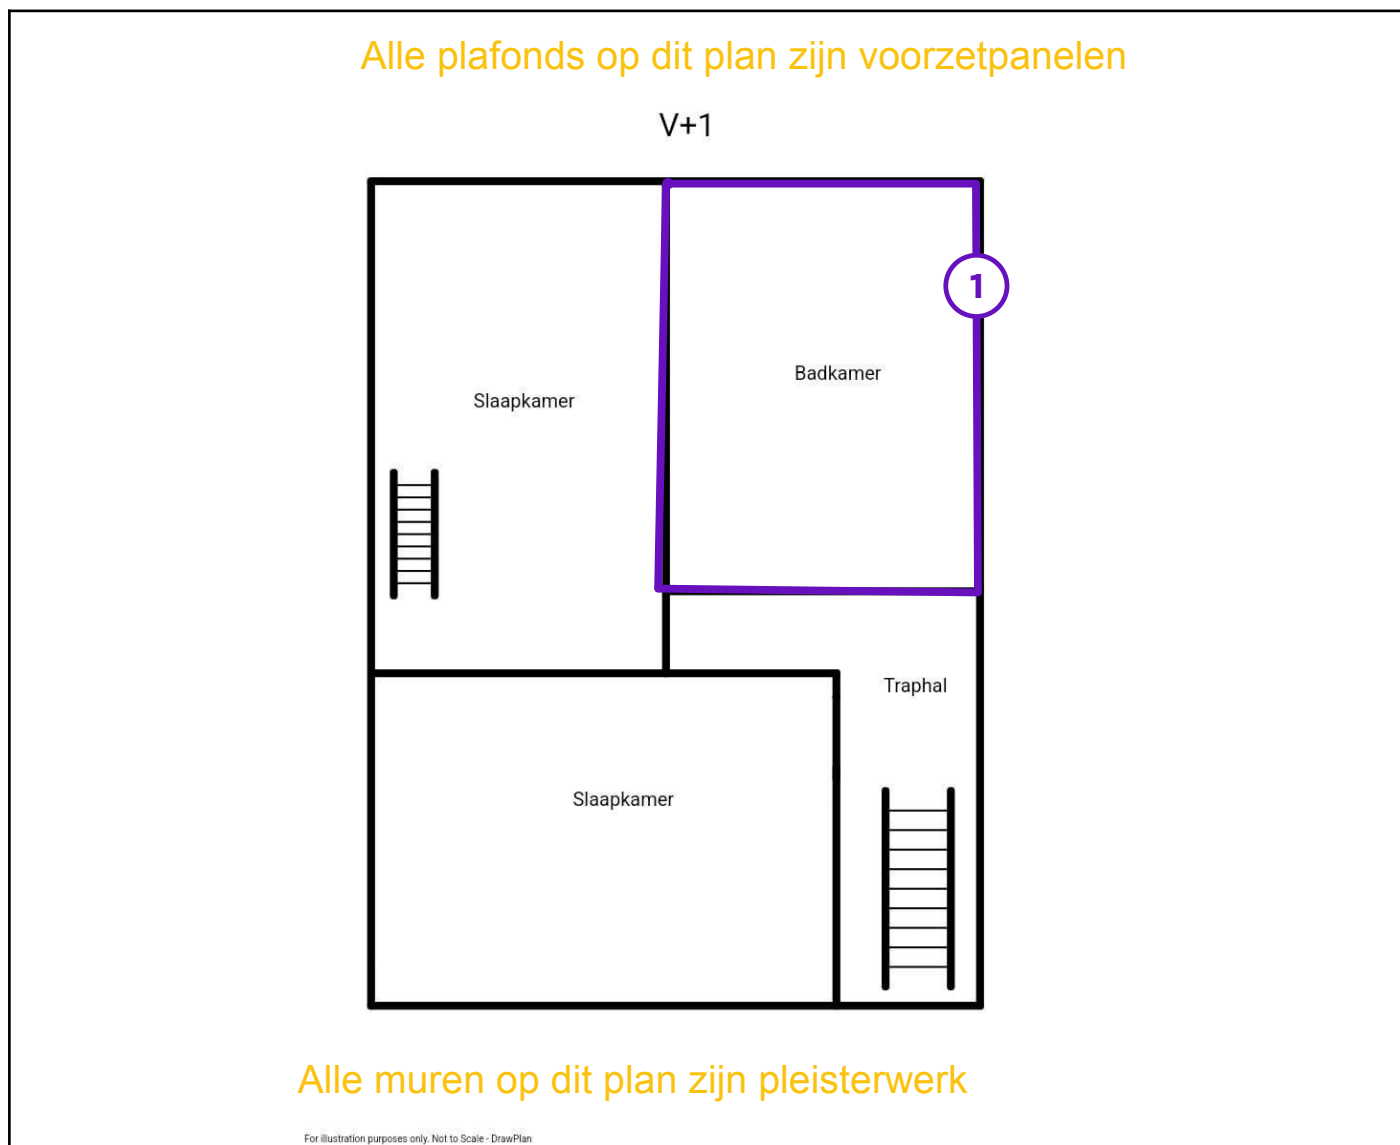
Plan 1.2: V+1

Beschrijving	Type	Actie
1. Faiencetegels	Advies	-
2. Plafonds bestaande uit voorzetpanelen	Advies	-
3. Pleisterwerk wanden	Geen asbest	-

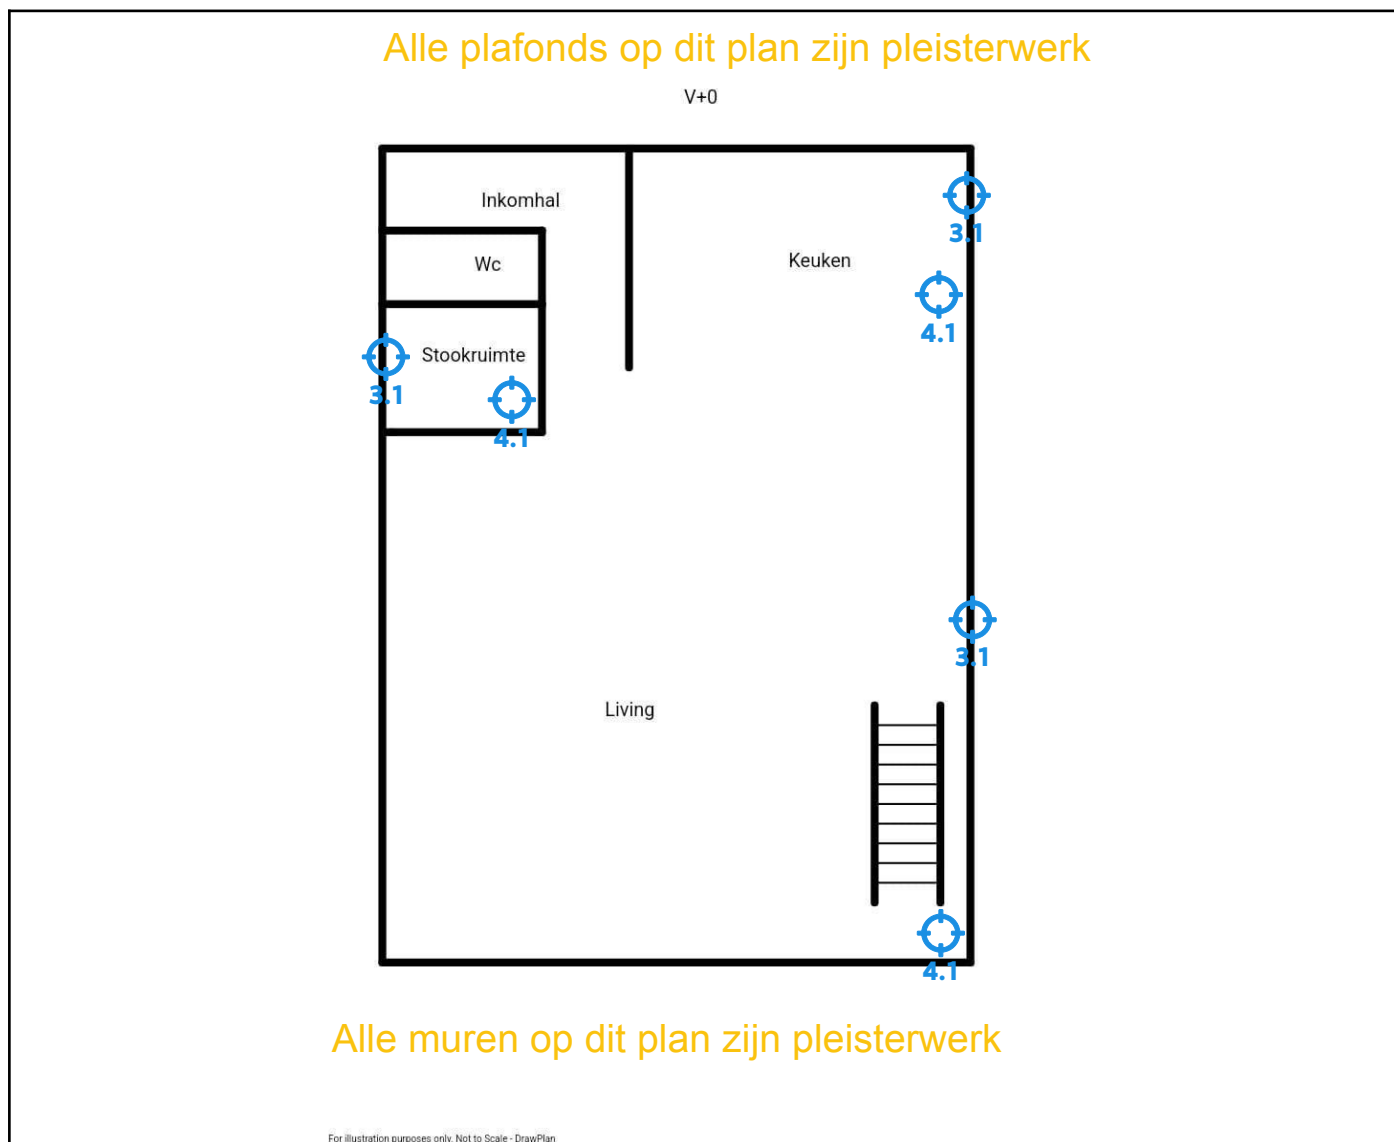
Plan 1.3: V+0

Beschrijving	Type	Actie
3. Pleisterwerk wanden	Geen asbest	-
3.1 Code: MM01	Mengmonster	-
4. Pleisterwerk plafonds	Geen asbest	-
4.1 Code: MM02	Mengmonster	-

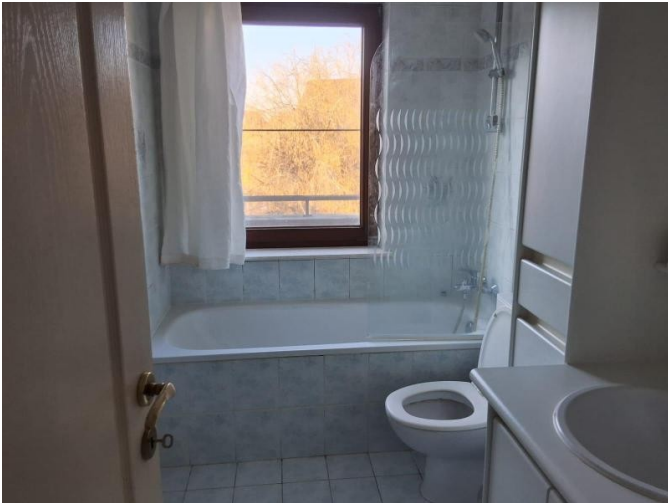
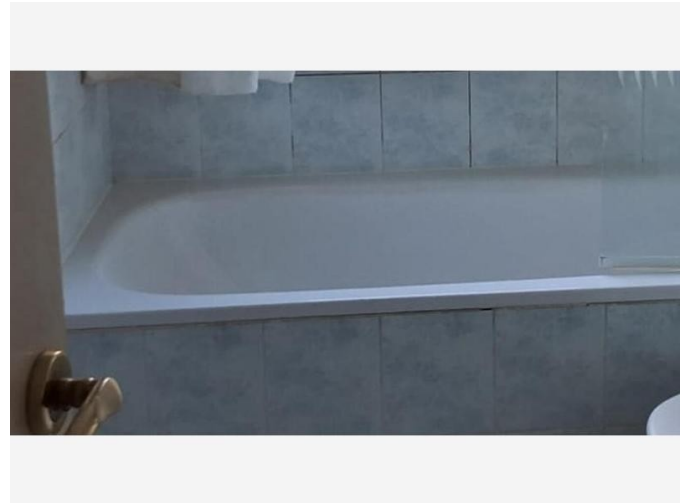
Binnenwanden en/of plafonds afgewerkt met een intacte laag faiencetegels zonder zichtbare beschadigingen. Inspectie van de onderliggende lijmlaag of tegels zelf is niet mogelijk zonder uitbreiding naar een destructief onderzoek.

Basis voor advies	Beoordeling op basis van expertise, zonder een vaststelling door de asbestdeskundige.
-------------------	---

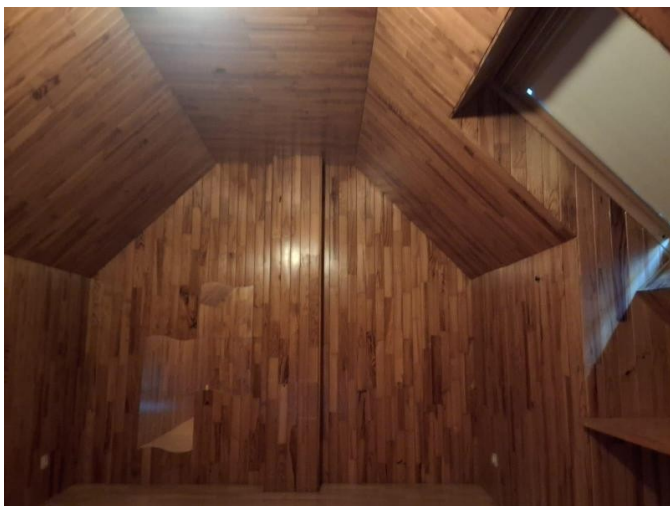
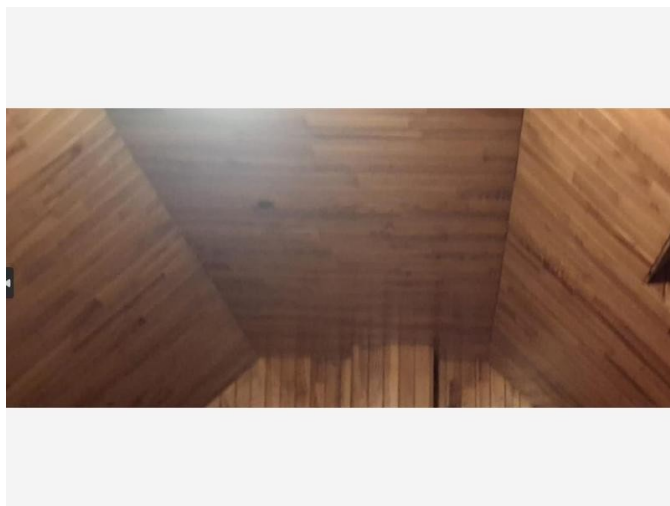
De plafonds werden afgewerkt met niet-asbestverdachte voorzetpanelen die inspectie van de bedekte structuur (opbouw, pleisterwerk) verhinderen.

Basis voor advies	De asbestdeskundige beoordeelt het materiaal als niet-asbestverdacht.
Primaire drager	Plafond

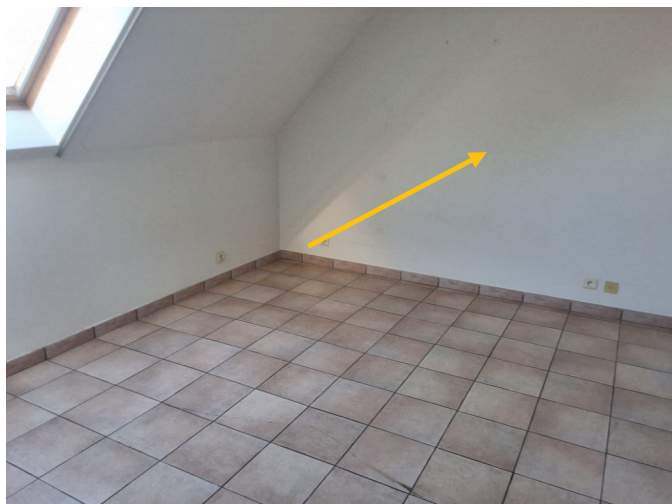
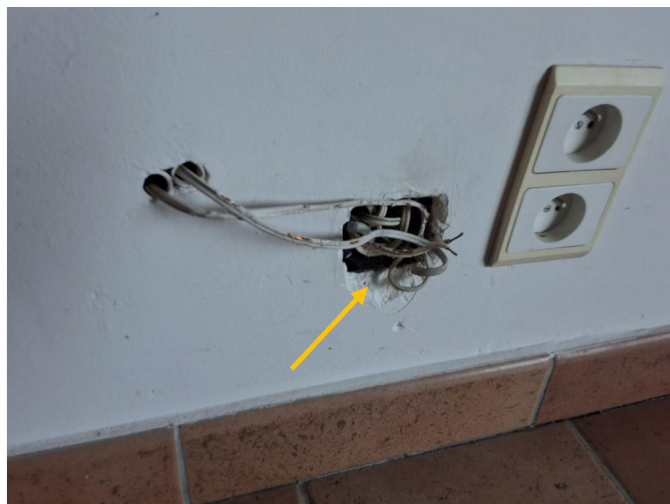
Fiche 3: Pleisterwerk wanden

Geen asbest

#	Type	Referentie	Resultaat
3.1	Mengmonster	MM01	Geen asbest

Beschrijving	Pleisterwerk wanden
Omgeving	Binnen
Primaire drager	Binnenwand
Bindmiddel van materiaal	Gips - kalk
Gebondenheid op basis van bindmiddel	Niet-hechtgebonden
Hoeveelheid (oppervlakte - dikte - aantal)	• 300,00 m ² - 1,00 cm - 1 stuk
Totaal volume	3,00 m ³
Identificatiemethode	Een monstername door de asbestdeskundige met laboanalyse door een asbestlabo.
Destructieve handeling voor identificatie	Nee
Opmerking	De hoeveelheid is een zo nauwkeurig mogelijke opmeting. Hieraan kunnen evenwel geen rechten worden ontleend. Waar mogelijk, wordt staalname uitgevoerd conform het inspectieprotocol: in een droge ruimte zoals een slaapkamer, in een natte ruimte zoals een keuken of badkamer, in een traphal en in een stookruimte.

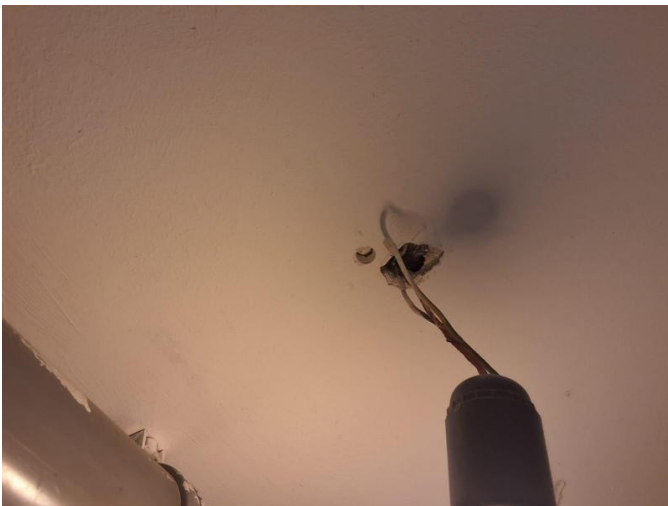
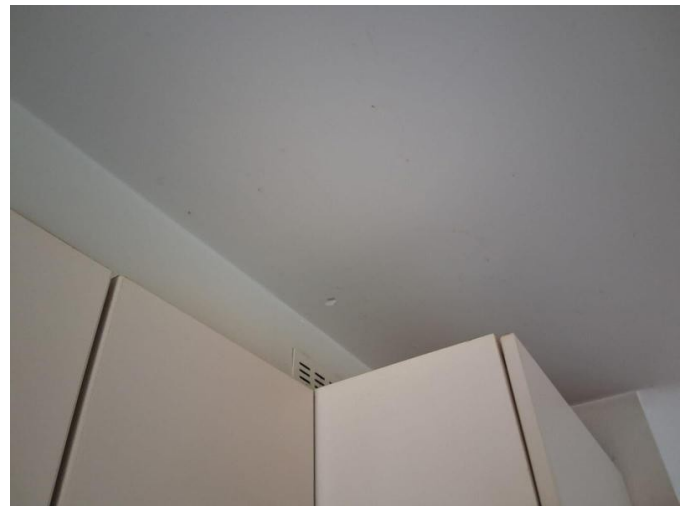
Fiche 4: Pleisterwerk plafonds

Geen asbest

#	Type	Referentie	Resultaat
4.1	Mengmonster	MM02	Geen asbest

Beschrijving	Pleisterwerk plafonds
Omgeving	Binnen
Primaire drager	Plafond
Bindmiddel van materiaal	Gips - kalk
Gebondenheid op basis van bindmiddel	Niet-hechtgebonden
Hoeveelheid (oppervlakte - dikte - aantal)	• 200,00 m ² - 1,00 cm - 1 stuk
Totaal volume	2,00 m ³
Identificatiemethode	Een monstername door de asbestdeskundige met laboanalyse door een asbestlabo.
Destructieve handeling voor identificatie	Nee
Opmerking	De hoeveelheid is een zo nauwkeurig mogelijke opmeting. Hieraan kunnen evenwel geen rechten worden ontleend. Waar mogelijk, wordt staalname uitgevoerd conform het inspectieprotocol: in een droge ruimte zoals een slaapkamer, in een natte ruimte zoals een keuken of badkamer, in een traphal en in een stookruimte.

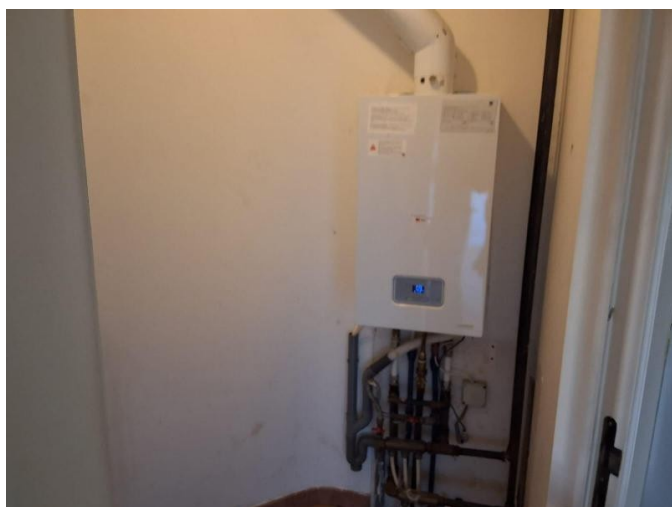
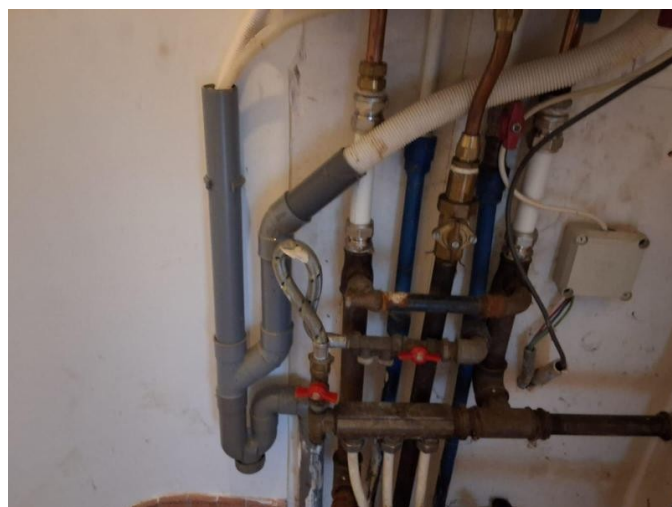
Beschrijving	Notitie	Terug te vinden op plannen
Fiche 5: CV-ketel (niet verdacht)	De CV-ketel (dichtingen, isolerend materiaal) is niet asbestverdacht.	-
