Asbestinventarisatetest

Wolvestraat 12, 3078 Kortenberg

Attestnummer : 20260206-000128.000

Niet-asbestveilig

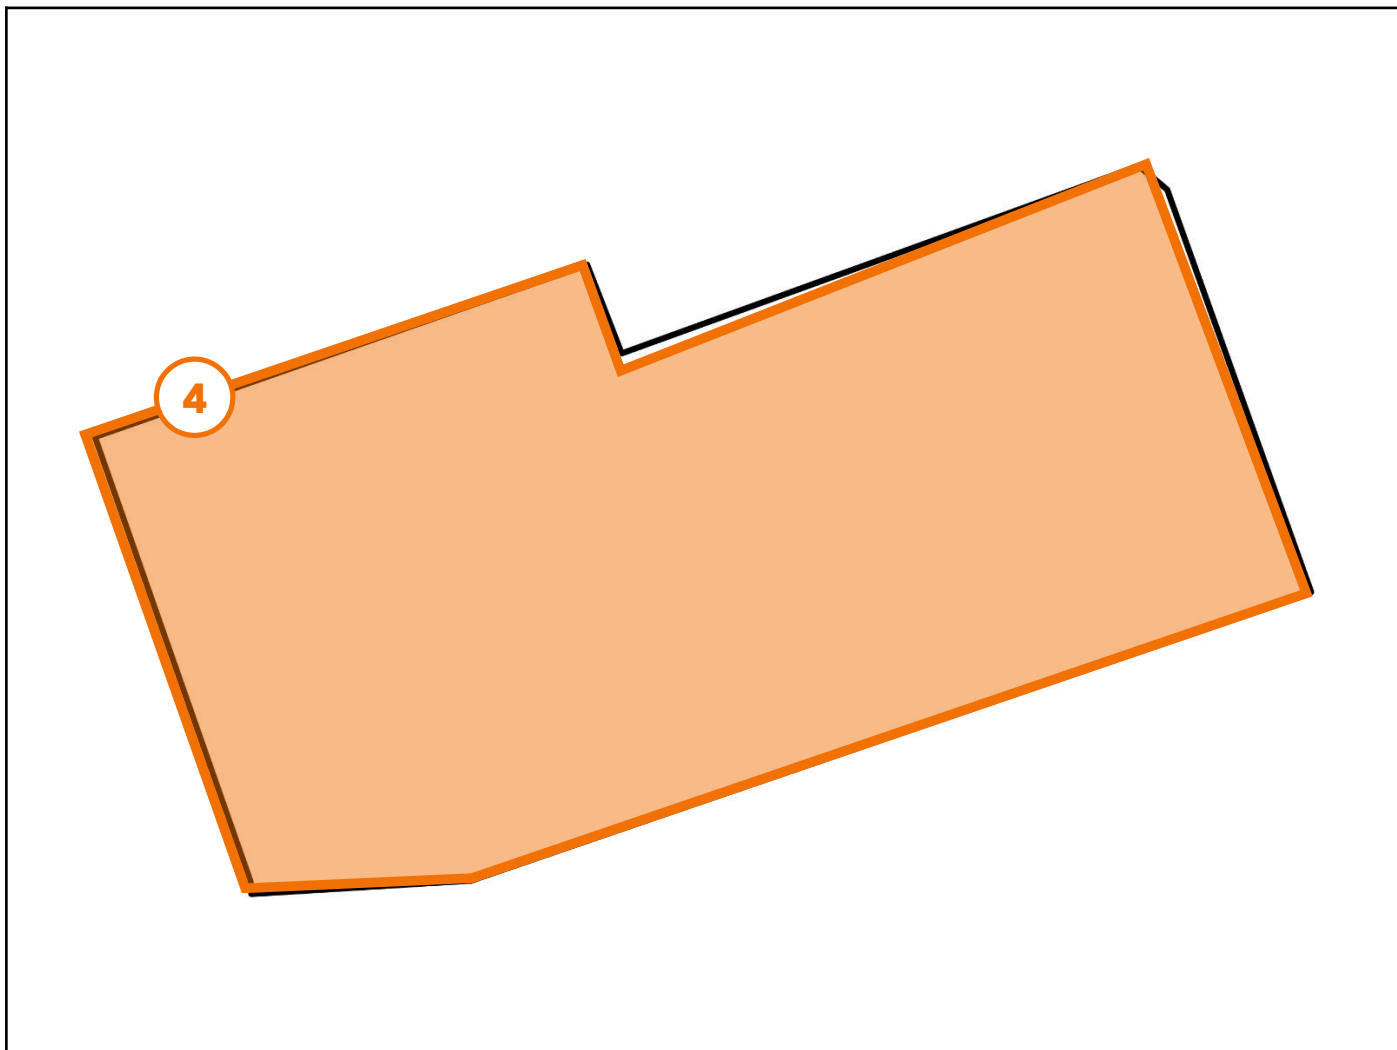
Plan 1.1: Dak

Beschrijving	Type	Actie
4. Dak bestaande uit leien	Asbestmateriaal	Verwijderen

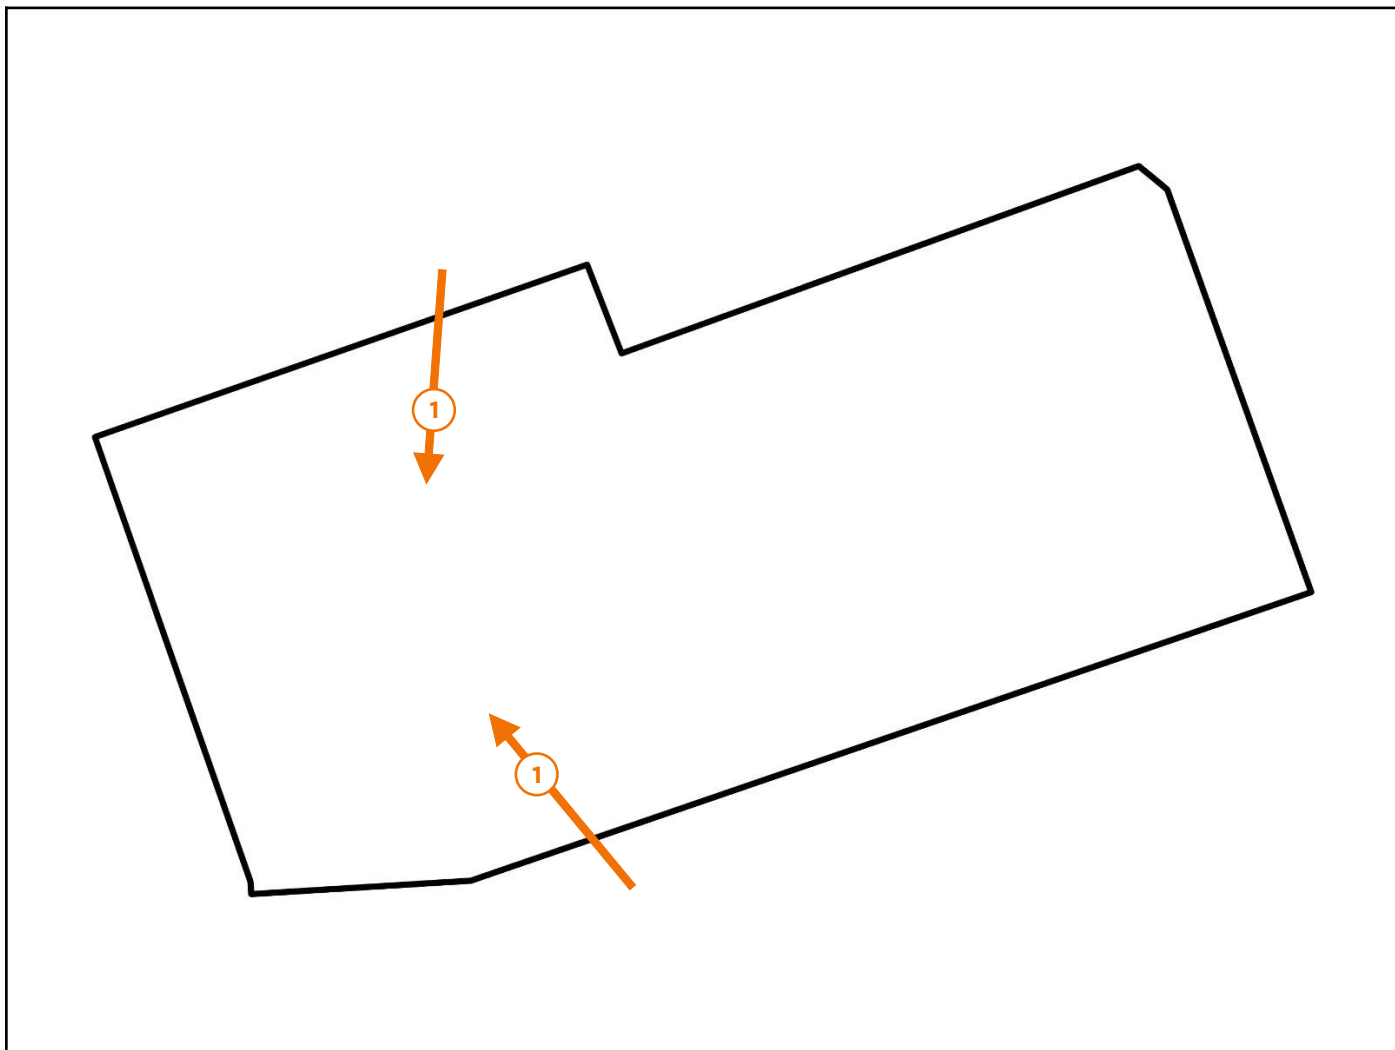
Plan 1.2: Schouwen

Beschrijving	Type	Actie
1. Schouw	Asbestmateriaal	Verwijderen

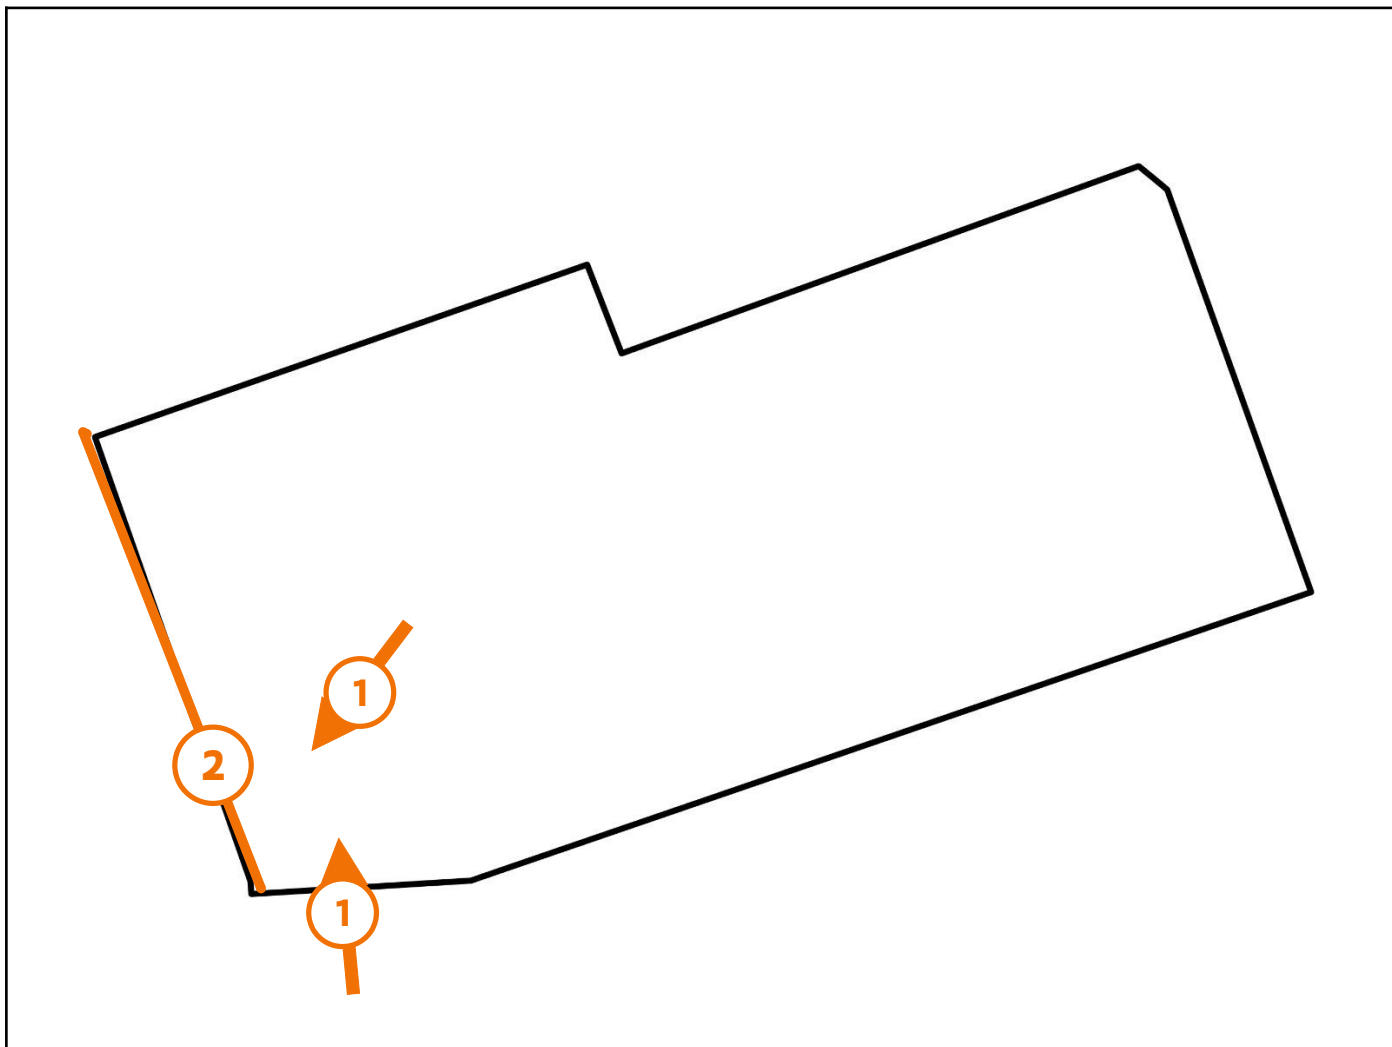
Plan 1.4: Gevels

Beschrijving	Type	Actie
1. Schouw	Asbestmateriaal	Verwijderen
2. Gevel met leien	Asbestmateriaal	Verwijderen

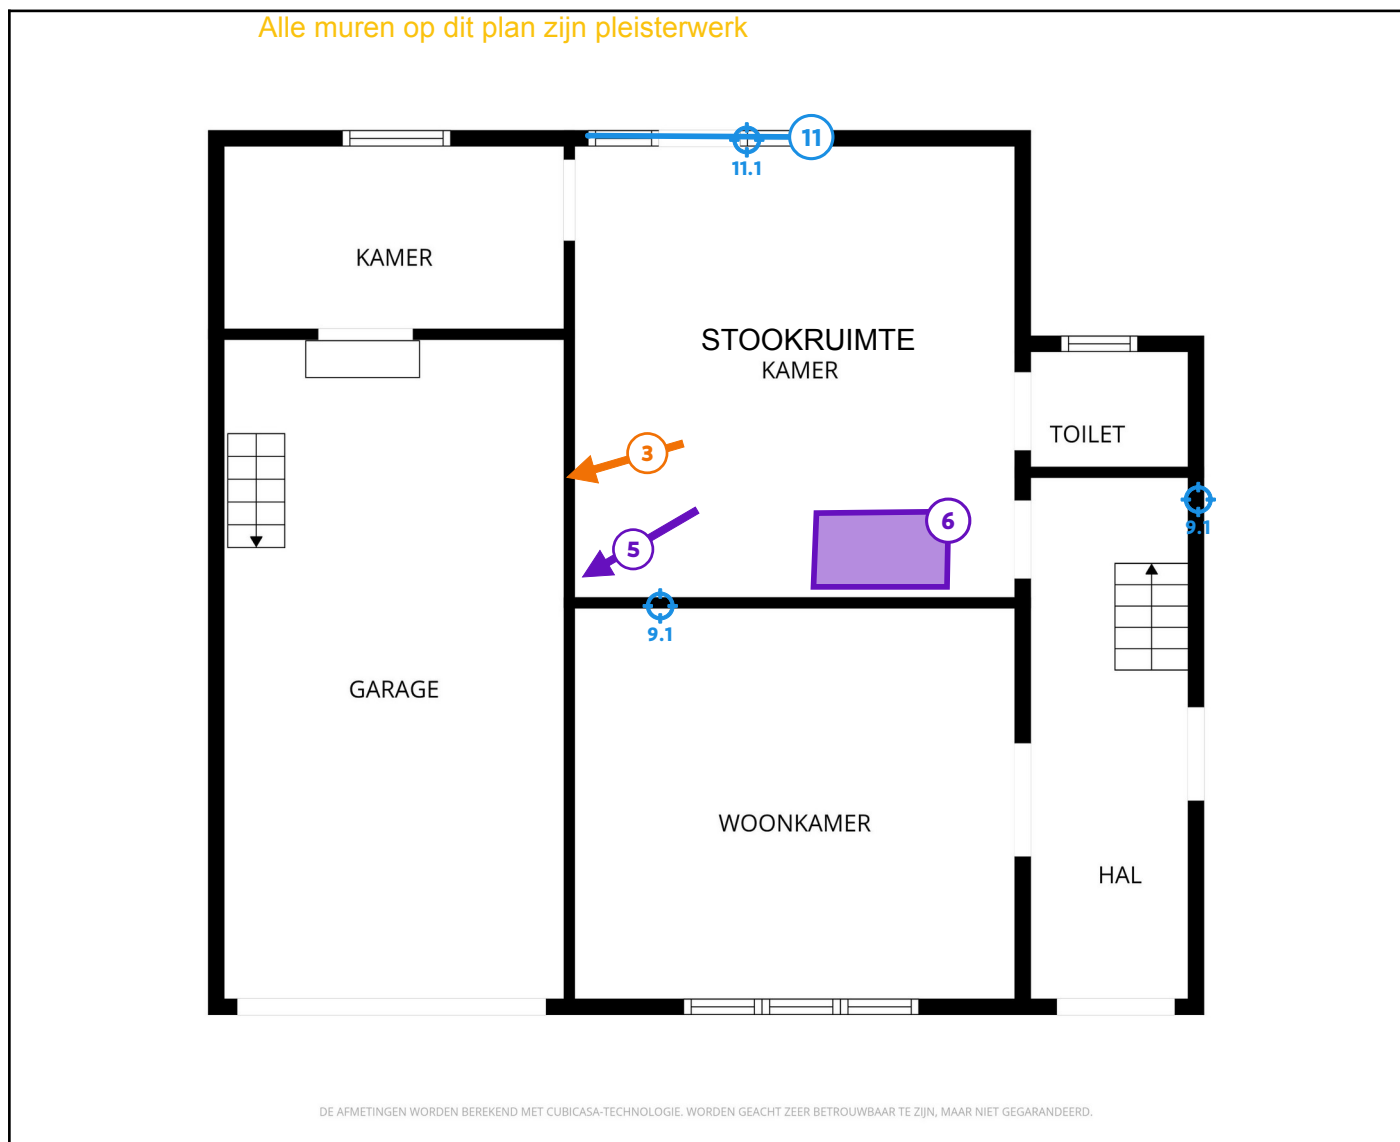
Plan 1.7: V+1

Beschrijving	Type	Actie
3. Roetluik	Asbestmateriaal	Verwijderen
5. CV-ketel (niet waarneembare materialen)	Beperking	-
6. Kruipkelder	Beperking	-
9. Pleisterwerk wanden	Geen asbest	-
9.1 Code: MM01	Mengmonster	-
11. Mastiek	Geen asbest	-

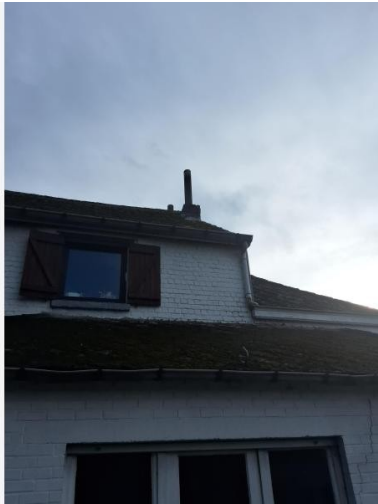
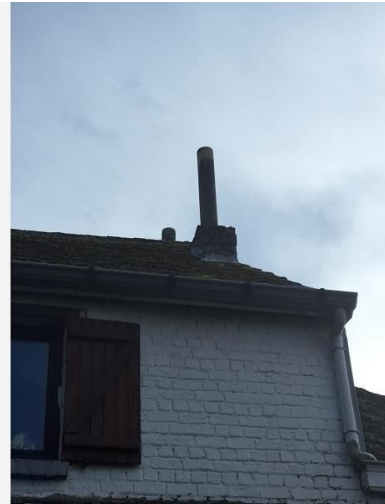
Eindbeoordeling materiaalrisico	Verhoogd materiaalrisico en/of verhoogde kans op vezelvrijgave
---------------------------------	--

Gebondenheid	Categorie 1: hechtgebonden in oorsprong
Asbestsoort (vezeltype)	Crocidoliet aanwezig
Asbestconcentratie	Laag (< 50%)
Afschermingsgraad van het gehele materiaal	Geheel of deels vrij aan de buitenlucht
Toestand van het materiaal	Matig beschadigd, matig verweerd

Beschrijving	Schouw
Omgeving	Buiten
Primaire drager	HVAC infrastructuur en uitrusting
Asbestmateriaal	Rookgaskanaal
Bindmiddel van asbestmateriaal	Cement
Gebondenheid op basis van bindmiddel	Hecht
Hoeveelheid (lengte - omtrek - dikte - aantal)	<ul style="list-style-type: none"> • 5,00 m - 40,00 cm - 3,00 cm - 2 stuks
Totaal volume	0,12 m ³
Eenvoudig bereikbaar	Ja
Bevestigingswijze	<ul style="list-style-type: none"> • Verlijmd, ingegoten, versmeerd
Identificatiemethode	<p>De asbestdeskundige beoordeelt het materiaal als asbestverdacht en dus asbesthoudend, en dit zonder monstername.</p> <p>Motivatie: Er is een onderzoeksbeperking die monstername verhindert; De ruimte of het materiaal bevindt zich hoger dan 3,5 meter vanaf een vaste ondergrond.</p>
Destructieve handeling voor identificatie	Nee
Opmerking	De hoeveelheid is een zo nauwkeurig mogelijke opmeting. Hieraan kunnen evenwel geen rechten worden ontleend.

Het asbestmateriaal valt onder de mijlpaal van 2034.

Verwijderen

- Zorg voor een veilig beheer. Vermijd het beschadigen van het asbestmateriaal. Controleer de toestand jaarlijks op wijzigingen.

- Eenvoudige handelingen: mag via doe-het-zelf of door werknemer(s) met opleidingsattest eenvoudige handelingen
Deze toepassing kan door een aannemer die over een opleidingsattest eenvoudige handelingen beschikt of door een particulier (doe-het-zelf), verwijderd worden indien er geen verhoogd risico op vrijgave van asbestvezels (max. concentratie 0,01 vezels/cm³ - CODEX Art. VI.3-54) ontstaat en de toepassing voorafgaand wordt gefixeerd/bevochtigd; de individuele elementen zonder machinale werktuigen (boormachine, slijpschijf, hogedrukreiniger,...) en zonder breken of gooien een voor een losgemaakt worden; en ten slotte dubbel en luchtdicht verpakt weggevoerd worden naar een erkend afvalpunt (recyclagepark).

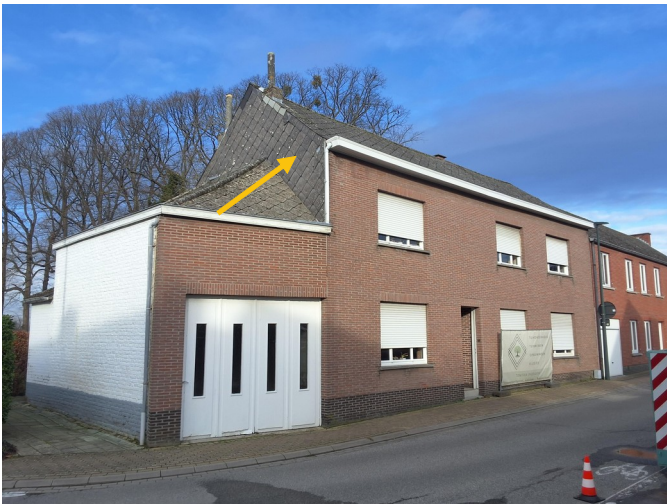
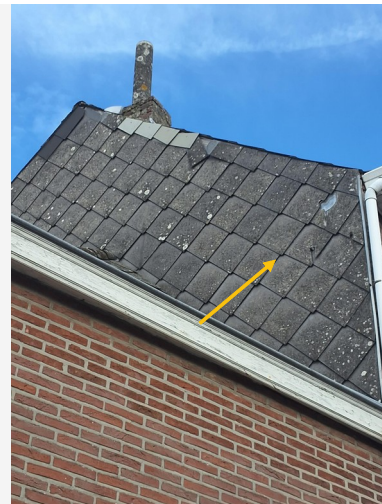
Eindbeoordeling materiaalrisico	Verhoogd materiaalrisico en/of verhoogde kans op vezelvrijgave
---------------------------------	--

Gebondenheid	Categorie 1: hechtgebonden in oorsprong
Asbestsoort (vezeltype)	Crocidoliet aanwezig
Asbestconcentratie	Laag (< 50%)
Afschermingsgraad van het gehele materiaal	Geheel of deels vrij aan de buitenlucht
Toestand van het materiaal	Matig beschadigd, matig verweerd

Beschrijving	Gevel met leien
Omgeving	Buiten
Primaire drager	Wand buitenschil
Asbestmateriaal	Dak- en gevelbekleding - Lei, shingle
Bindmiddel van asbestmateriaal	Cement
Gebondenheid op basis van bindmiddel	Hecht
Hoeveelheid (oppervlakte - aantal)	<ul style="list-style-type: none">• 40,00 m² - 1 stuk
Totale oppervlakte	40,00 m ²
Eenvoudig bereikbaar	Ja
Bevestigingswijze	<ul style="list-style-type: none">• Genageld, geniet
Identificatiemethode	De asbestdeskundige beoordeelt het materiaal als asbesthoudend, en dit zonder monsternamen.
Destructieve handeling voor identificatie	Nee
Opmerking	De hoeveelheid is een zo nauwkeurig mogelijke opmeting. Hieraan kunnen evenwel geen rechten worden ontleend.

Het asbestmateriaal valt onder de mijlpaal van 2034.

Verwijderen

- Verwijder dit asbestmateriaal zo snel mogelijk. Volg de toestand goed op.
- Hemelwater dat afspoelt van asbestcement daken of gevels kan asbestdeeltjes bevatten. Gebruik het enkel voor gesloten circuits (bv. spoelen toiletten). Reinig na het vervangen van het dak of de gevel de dakgoten en regenwaterput of -ton om asbesthoudend sediment of slib te verwijderen

- Eenvoudige handelingen: mag via doe-het-zelf of door werknemer(s) met opleidingsattest eenvoudige handelingen
Deze toepassing kan door een aannemer die over een opleidingsattest eenvoudige handelingen beschikt of door een particulier (doe-het-zelf), verwijderd worden indien er geen verhoogd risico op vrijgave van asbestvezels (max. concentratie 0,01 vezels/cm³ - CODEX Art. VI.3-54) ontstaat en de toepassing voorafgaand wordt gefixeerd/bevochtigd; de individuele elementen zonder machinale werktuigen (boormachine, slijpschijf, hogedrukreiniger,...) en zonder breken of gooien een voor een losgemaakt worden; en ten slotte dubbel en luchtdicht verpakt weggevoerd worden naar een erkend afvalpunt (recyclagepark).

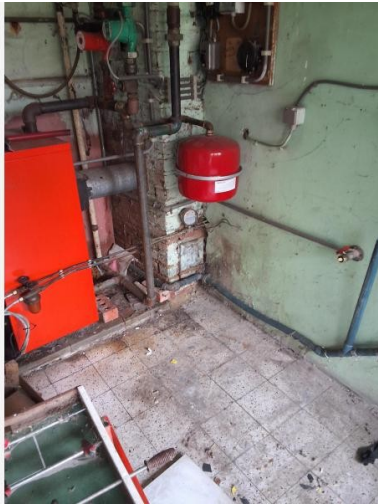
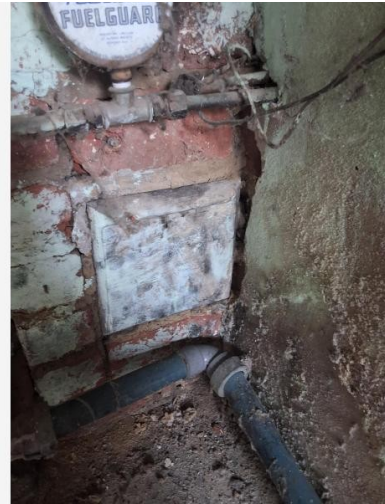
Eindbeoordeling materiaalrisico	Verhoogd materiaalrisico en/of verhoogde kans op vezelvrijgave
---------------------------------	--

Gebondenheid	Categorie 1: hechtgebonden in oorsprong
Asbestsoort (vezeltype)	Crocidoliet aanwezig
Asbestconcentratie	Laag (< 50%)
Afschermingsgraad van het gehele materiaal	Geheel of deels (ook) vrij aan de binnenlucht
Toestand van het materiaal	Licht beschadigd, licht verweerd. Intact calciumsilicaatmateriaal of categorie III 'gebondenheid'

Beschrijving	Roetluik
Omgeving	Binnen
Primaire drager	HVAC infrastructuur en uitrusting
Asbestmateriaal	Plaat, paneel, tablet - Generiek
Bindmiddel van asbestmateriaal	Cement
Gebondenheid op basis van bindmiddel	Hecht
Hoeveelheid (oppervlakte - dikte - aantal)	• 0,20 m ² - 1,00 cm - 1 stuk
Totaal volume	0,002 m ³
Eenvoudig bereikbaar	Ja
Bevestigingswijze	• Geklemd
Identificatiemethode	De asbestdeskundige beoordeelt het materiaal als asbesthoudend, en dit zonder monstername.
Destructieve handeling voor identificatie	Nee
Opmerking	De hoeveelheid is een zo nauwkeurig mogelijke opmeting. Hieraan kunnen evenwel geen rechten worden ontleend.

Het asbestmateriaal valt onder de mijlpaal van 2040.

Verwijderen

- Zorg voor een veilig beheer. Vermijd het beschadigen van het asbestmateriaal. Controleer de toestand jaarlijks op wijzigingen.

- Eenvoudige handelingen: mag via doe-het-zelf of door werknemer(s) met opleidingsattest eenvoudige handelingen
Deze toepassing kan door een aannemer die over een opleidingsattest eenvoudige handelingen beschikt of door een particulier (doe-het-zelf), verwijderd worden indien er geen verhoogd risico op vrijgave van asbestvezels (max. concentratie 0,01 vezels/cm³ - CODEX Art. VI.3-54) ontstaat en de toepassing voorafgaand wordt gefixeerd/bevochtigd; de individuele elementen zonder machinale werktuigen (boormachine, slijpschijf, hogedrukreiniger,...) en zonder breken of gooien een voor een losgemaakt worden; en ten slotte dubbel en luchtdicht verpakt weggevoerd worden naar een erkend afvalpunt (recyclagepark).

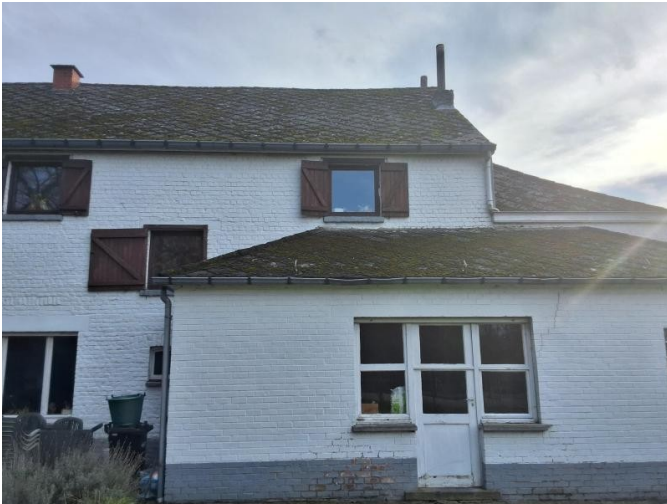
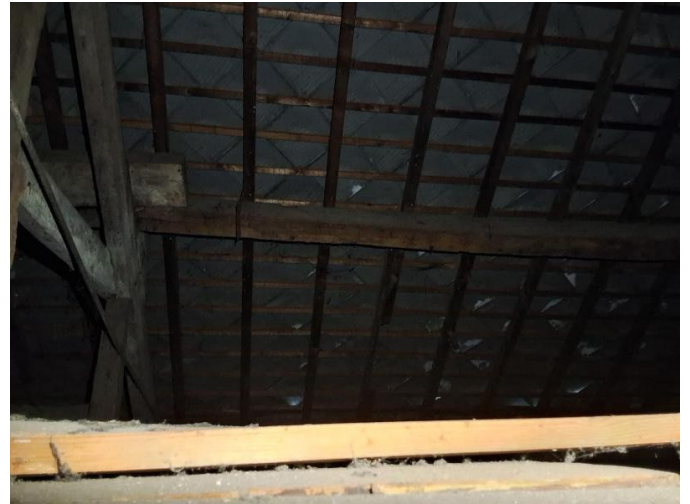
Verhoogd materiaalrisico en/of verhoogde kans op vezelvrijgave

Gebondenheid	Categorie 1: hechtgebonden in oorsprong
Asbestsoort (vezeltype)	Crocidoliet aanwezig
Asbestconcentratie	Laag (< 50%)
Afschermingsgraad van het gehele materiaal	Geheel of deels vrij aan de buitenlucht
Toestand van het materiaal	Matig beschadigd, matig verweerd

Beschrijving	Dak bestaande uit leien
Omgeving	Buiten
Primaire drager	Schuin dak
Asbestmateriaal	Dak- en gevelbekleding - Lei, shingle
Bindmiddel van asbestmateriaal	Cement
Gebondenheid op basis van bindmiddel	Hecht
Hoeveelheid (oppervlakte - aantal)	<ul style="list-style-type: none">• 200,00 m² - 1 stuk
Totale oppervlakte	200,00 m ²
Eenvoudig bereikbaar	Ja
Bevestigingswijze	<ul style="list-style-type: none">• Geklemd• Genageld, geniet
Identificatiemethode	De asbestdeskundige beoordeelt het materiaal als asbesthoudend, en dit zonder monsternamen.
Destructieve handeling voor identificatie	Nee
Opmerking	De hoeveelheid is een zo nauwkeurig mogelijke opmeting. Hieraan kunnen evenwel geen rechten worden ontleend.

Het asbestmateriaal valt onder de mijlpaal van 2034.

Verwijderen

- Verwijder dit asbestmateriaal zo snel mogelijk. Volg de toestand goed op.
- Hemelwater dat afspoelt van asbestcement daken of gevels kan asbestdeeltjes bevatten. Gebruik het enkel voor gesloten circuits (bv. spoelen toiletten). Reinig na het vervangen van het dak of de gevel de dakgoten en regenwaterput of -ton om asbesthoudend sediment of slib te verwijderen

- Eenvoudige handelingen: mag via doe-het-zelf of door werknemer(s) met opleidingsattest eenvoudige handelingen
Deze toepassing kan door een aannemer die over een opleidingsattest eenvoudige handelingen beschikt of door een particulier (doe-het-zelf), verwijderd worden indien er geen verhoogd risico op vrijgave van asbestvezels (max. concentratie 0,01 vezels/cm³ - CODEX Art. VI.3-54) ontstaat en de toepassing voorafgaand wordt gefixeerd/bevochtigd; de individuele elementen zonder machinale werktuigen (boormachine, slijpschijf, hogedrukreiniger,...) en zonder breken of gooien een voor een losgemaakt worden; en ten slotte dubbel en luchtdicht verpakt weggevoerd worden naar een erkend afvalpunt (recyclagepark).

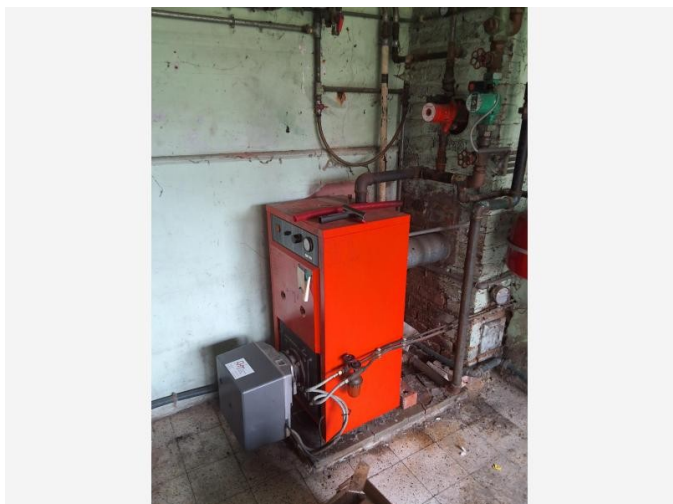
Tijdelijke beperking

Reden: Niet waarneembaar

Uitleg van de asbestdeskundige: De CV-ketel bevat mogelijk asbestverdachte dichtingen en/of isolerend materiaal die niet waarneembaar zijn. Op dit ogenblik kan hiervoor in de databank geen adviesfiche voor opgesteld worden.

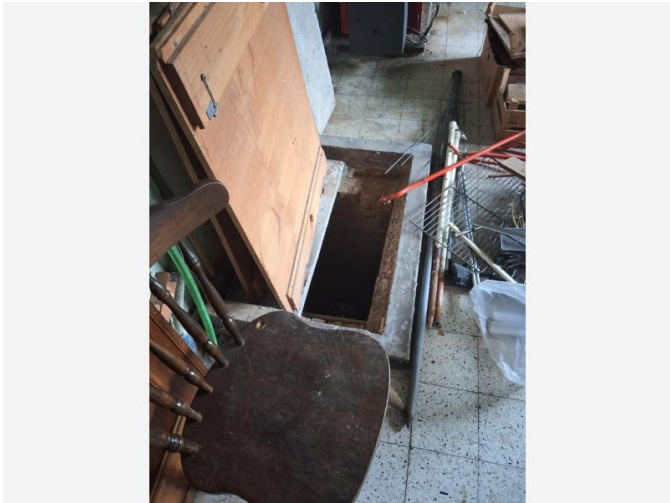
Permanente beperking

Reden: Hoogte minder dan 1,5 meter

Uitleg van de asbestdeskundige: Ruimtes met een hoogte lager dan 1,5 meter hoeven in het kader van een asbestattest voor verkoop of schenking niet onderzocht te worden.

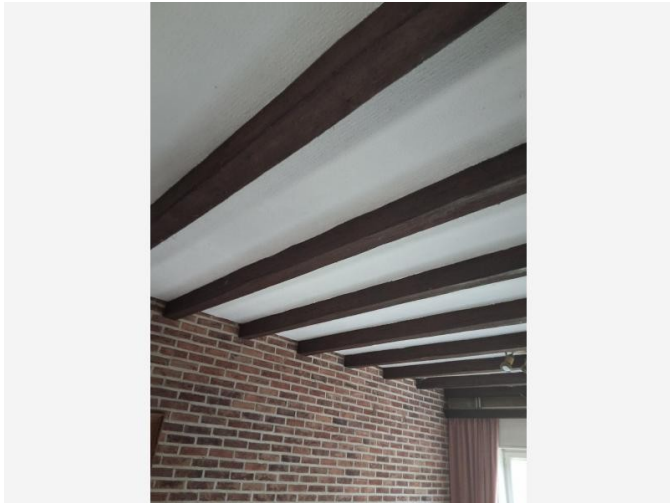
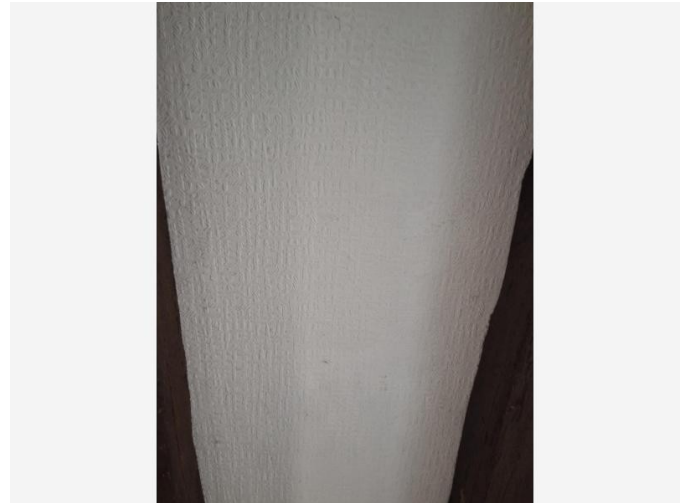
De plafonds werden afgewerkt met niet-asbestverdachte voorzetpanelen die inspectie van de bedekte structuur (opbouw, pleisterwerk) verhinderen.
