Asbestinventarisatetest

Groenstraat 39, 3078 Kortenberg

Attestnummer : 20250426-000024.000

Uitgegeven op : 26.04.2025

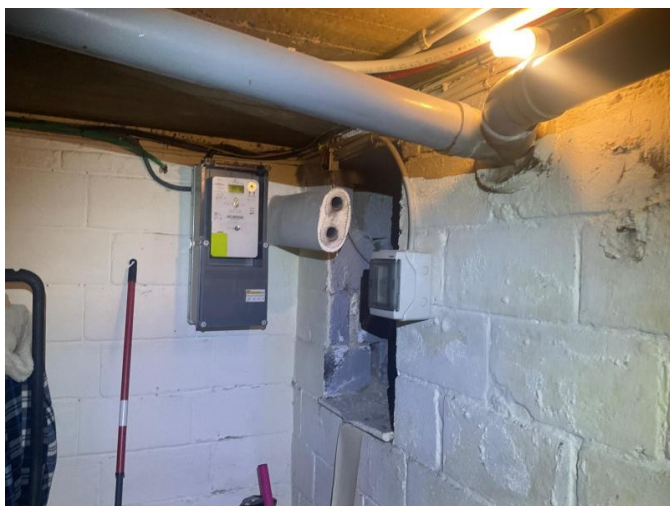
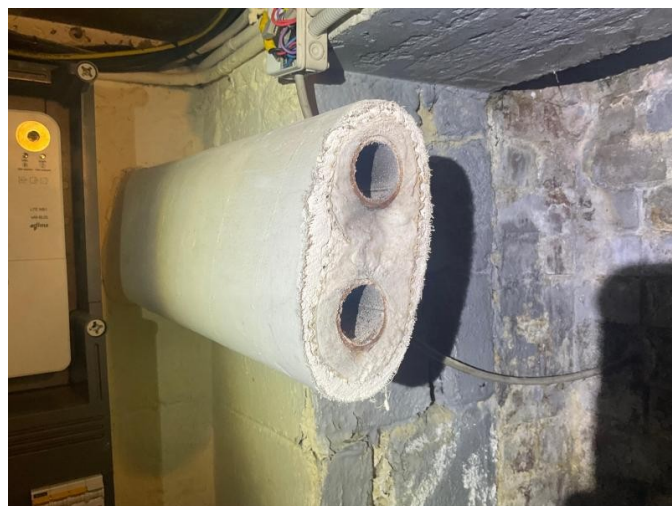
Het asbestmateriaal valt onder de mijlpaal van 2034.

Eindbeoordeling materiaalrisico	Hoog materiaalrisico en/of hoge kans op vezelvrijgave
---------------------------------	---

Gebondenheid	Categorie 2: niet-hechtgebonden met matrix
Asbestsoort (vezeltype)	Crocidoliet aanwezig
Asbestconcentratie	Hoog ($\geq 50\%$)
Afschermingsgraad van het gehele materiaal	Geheel of deels (ook) vrij aan de binnenlucht
Toestand van het materiaal	Zwaar beschadigd, zwaar verweerd

Beschrijving	Leiding isolatie
Omgeving	Binnen
Primaire drager	Ruimteverwarming
Asbestmateriaal	In-situ afwerkingslagen - Thermische isolatie
Bindmiddel van asbestmateriaal	Gips - kalk
Gebondenheid op basis van bindmiddel	Niet-hechtgebonden
Hoeveelheid (lengte - omtrek - dikte - aantal)	<ul style="list-style-type: none">• 10,00 m - 45,00 cm - 2,00 cm - 1 stuk
Totaal volume	0,09 m ³
Eenvoudig bereikbaar	Ja
Bevestigingswijze	<ul style="list-style-type: none">• Verlijmd, ingegoten, versmeerd
Identificatiemethode	Vaststelling zonder monstername Motivatie: Op vraag van de eigenaar-opdrachtgever werd geen monstername uitgevoerd
Destructieve handeling voor identificatie	Nee
Opmerking	De eigenaar wensten geen stalen . Deze werden door hem ook al aanschouwd als asbest verdacht

Dringend verwijderen

- Verwijder dit asbestmateriaal zo snel mogelijk. Volg de toestand goed op.
- Voer bijkomende staalname(s) uit.

- Hermetische zone (erkend asbestverwijderaar)
Dit betreft een niet-hechtgebonden binnentoepassing. Enkel verwijdering in hermetische zone door erkend verwijderaar mogelijk

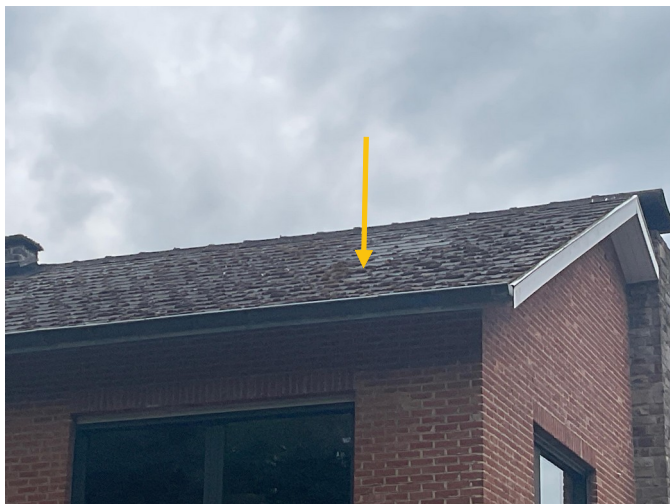
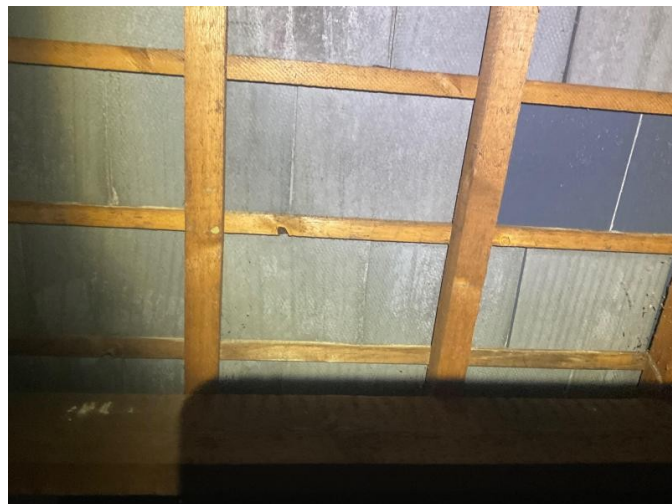
Het asbestmateriaal valt onder de mijlpaal van 2034.

Eindbeoordeling materiaalrisico	Verhoogd materiaalrisico en/of verhoogde kans op vezelvrijgave
---------------------------------	--

Gebondenheid	Categorie 1: hechtgebonden in oorsprong
Asbestsoort (vezeltype)	Crocidoliet aanwezig
Asbestconcentratie	Laag (< 50%)
Afschermingsgraad van het gehele materiaal	Geheel of deels vrij aan de buitenlucht
Toestand van het materiaal	Matig beschadigd, matig verweerd

Beschrijving	leie dak
Omgeving	Buiten
Primaire drager	Schuin dak
Asbestmateriaal	Dak- en gevelbekleding - Lei, shingle
Bindmiddel van asbestmateriaal	Cement
Gebondenheid op basis van bindmiddel	Hecht
Hoeveelheid (oppervlakte - aantal)	• 60,01 m ² - 1 stuk
Totale oppervlakte	60,01 m ²
Eenvoudig bereikbaar	Ja
Bevestigingswijze	• Geklemd
Identificatiemethode	Vaststelling zonder monstername
Destructieve handeling voor identificatie	Nee

Verwijderen

- Zorg voor een veilig beheer en verwijder dit asbestmateriaal wanneer het bij werken eenvoudig bereikbaar wordt. Controleer de toestand jaarlijks op wijzigingen.
- Hemelwater dat afspoelt van asbestcement daken of gevels kan asbestdeeltjes bevatten. Gebruik het enkel voor gesloten circuits (bv. spoelen toiletten). Reinig na het vervangen van het dak of de gevel de dakgoten en regenwaterput of -ton om asbesthoudend sediment of slib te verwijderen
- Voer bijkomende staalname(s) uit.

- Eenvoudige handelingen: mag via doe-het-zelf of door werknemer(s) met opleidingsattest eenvoudige handelingen
De techniek van de eenvoudige handelingen mag worden toegepast bij de verwijdering van deze toepassing .

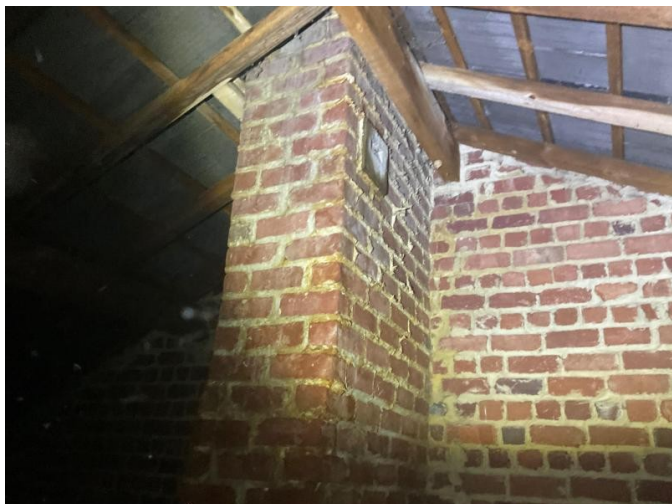
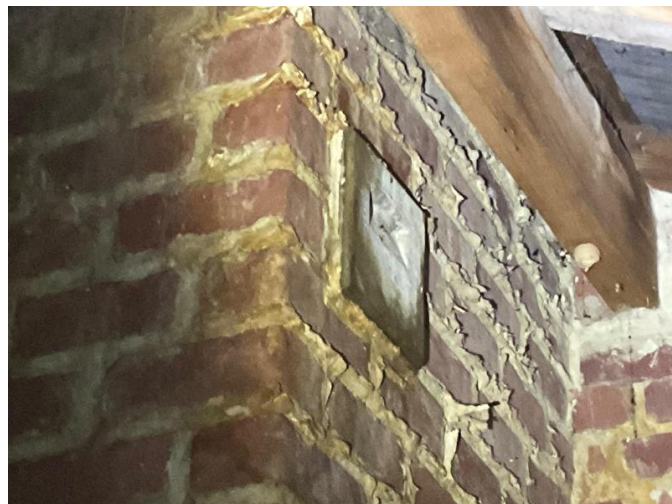
Het asbestmateriaal valt onder de mijlpaal van 2040.

Eindbeoordeling materiaalrisico	Laag materiaalrisico en/of verlaagde kans op vezelvrijgave
---------------------------------	--

Gebondenheid	Categorie 1: hechtgebonden in oorsprong
Asbestsoort (vezeltype)	Crocidoliet aanwezig
Asbestconcentratie	Laag (< 50%)
Afschermingsgraad van het gehele materiaal	Geheel of deels (ook) vrij aan binnenluchtstromen
Toestand van het materiaal	Onbeschadigd, niet verweerd

Beschrijving	Schouwluik
Omgeving	Binnen
Primaire drager	Schacht-koker (technisch)
Asbestmateriaal	Brandwerende afsluiting (prefab geheel) - Luik
Bindmiddel van asbestmateriaal	Cement
Gebondenheid op basis van bindmiddel	Hecht
Hoeveelheid (gewicht - aantal)	<ul style="list-style-type: none">• 2,00 kg - 1 stuk
Totaal gewicht	2,00 kg
Eenvoudig bereikbaar	Ja
Bevestigingswijze	<ul style="list-style-type: none">• Geklemd
Identificatiemethode	Vaststelling zonder monsternamen
Destructieve handeling voor identificatie	Nee

Zorgvuldig beheren

- Zorg voor een veilig beheer. Vermijd het beschadigen van het asbestmateriaal. Controleer de toestand jaarlijks op wijzigingen.
- Voer bijkomende staalname(s) uit.

- Eenvoudige handelingen: mag via doe-het-zelf of door werknemer(s) met opleidingsattest eenvoudige handelingen
De techniek van de eenvoudige handelingen mag worden toegepast bij de verwijdering van deze toepassing .

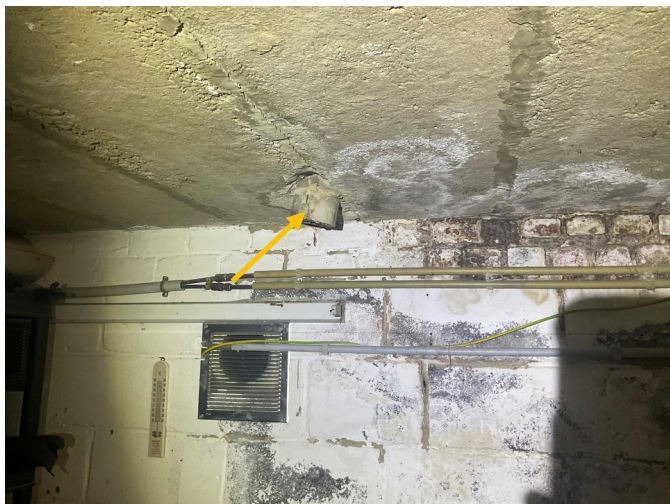
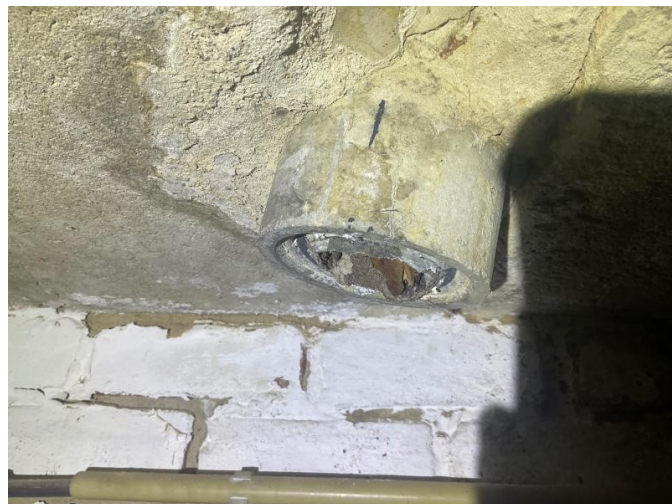
Het asbestmateriaal valt onder de mijlpaal van 2040.

Eindbeoordeling materiaalrisico	Laag materiaalrisico en/of verlaagde kans op vezelvrijgave
---------------------------------	--

Gebondenheid	Categorie 1: hechtgebonden in oorsprong
Asbestsoort (vezeltype)	Crocidoliet aanwezig
Asbestconcentratie	Laag (< 50%)
Afschermingsgraad van het gehele materiaal	Geheel of deels (ook) vrij aan de binnenlucht
Toestand van het materiaal	Onbeschadigd, niet verweerd

Beschrijving	Cementen buis / Niet ingebruik
Omgeving	Binnen
Primaire drager	Plafond
Asbestmateriaal	Buis, koker, leiding, pijp, doorvoer
Bindmiddel van asbestmateriaal	Cement
Gebondenheid op basis van bindmiddel	Hecht
Hoeveelheid (lengte - omtrek - dikte - aantal)	<ul style="list-style-type: none">• 0,10 m - 25,00 cm - 1,00 cm - 1 stuk
Totaal volume	< 0,001 m ³
Eenvoudig bereikbaar	Ja
Bevestigingswijze	<ul style="list-style-type: none">• Geklemd
Identificatiemethode	Vaststelling zonder monstername
Destructieve handeling voor identificatie	Nee

Zorgvuldig beheren

- Zorg voor een veilig beheer. Vermijd het beschadigen van het asbestmateriaal. Controleer de toestand jaarlijks op wijzigingen.
- Voer bijkomende staalname(s) uit.

- Eenvoudige handelingen: enkel door erkend asbestverwijderaar
De techniek van de eenvoudige handelingen mag worden toegepast bij de verwijdering van deze toepassing .

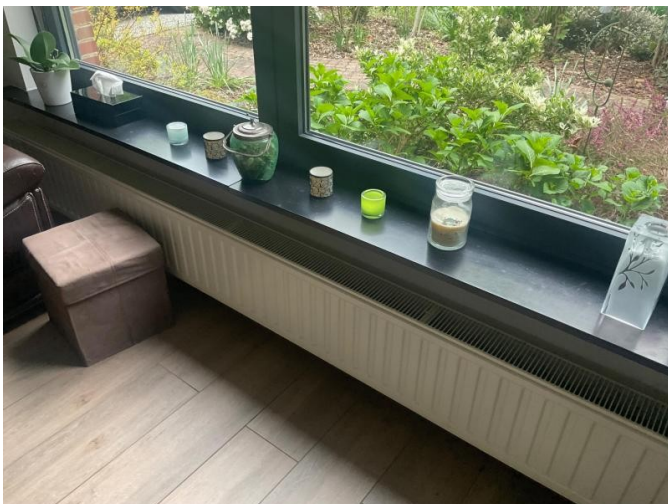
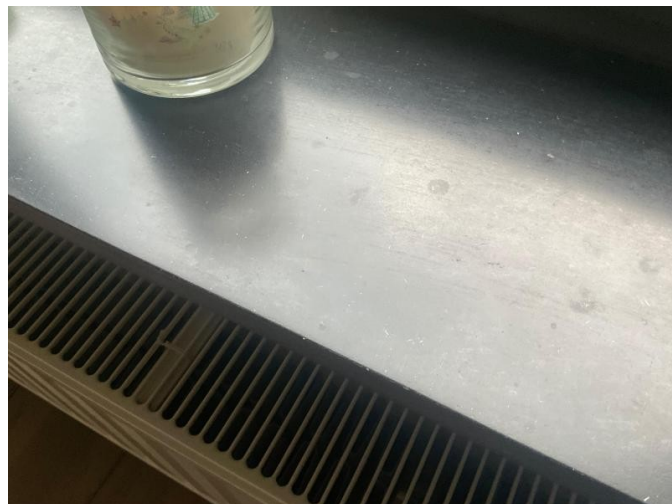
Het asbestmateriaal valt onder de mijlpaal van 2040.

Eindbeoordeling materiaalrisico	Laag materiaalrisico en/of verlaagde kans op vezelvrijgave
---------------------------------	--

Gebondenheid	Categorie 1: hechtgebonden in oorsprong
Asbestsoort (vezeltype)	Alleen chrysotiel
Asbestconcentratie	Laag (< 50%)
Afschermingsgraad van het gehele materiaal	Geheel of deels (ook) vrij aan binnenluchtstromen
Toestand van het materiaal	Onbeschadigd, niet verweerd

Beschrijving	Vensterbanken
Omgeving	Binnen
Primaire drager	Wandopening verticaal (raam, deur, ...)
Asbestmateriaal	Vensterbanken
Bindmiddel van asbestmateriaal	Cement
Gebondenheid op basis van bindmiddel	Hecht
Hoeveelheid (gewicht - aantal)	<ul style="list-style-type: none">• 10,00 kg - 7 stuks
Totaal gewicht	70,00 kg
Eenvoudig bereikbaar	Ja
Bevestigingswijze	<ul style="list-style-type: none">• Geklemd
Identificatiemethode	Vaststelling zonder monstername
Destructieve handeling voor identificatie	Nee

Zorgvuldig beheren

- Zorg voor een veilig beheer. Vermijd het beschadigen van het asbestmateriaal. Controleer de toestand jaarlijks op wijzigingen.
- Voer bijkomende staalname(s) uit.

- Eenvoudige handelingen: mag via doe-het-zelf of door werknemer(s) met opleidingsattest eenvoudige handelingen
De techniek van de eenvoudige handelingen mag worden toegepast bij de verwijdering van deze toepassing .

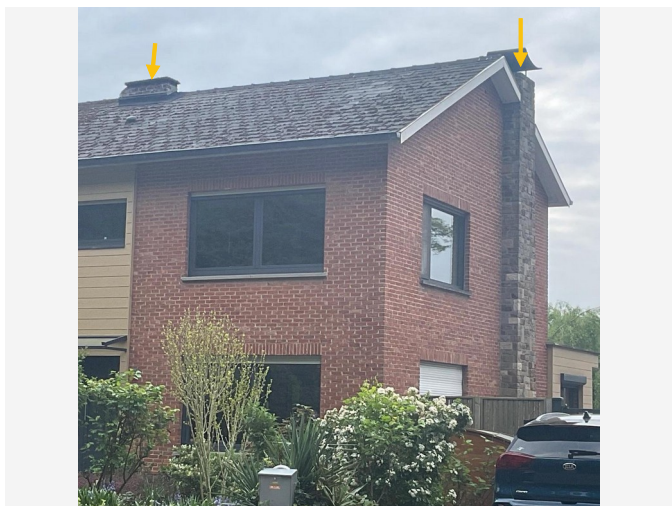
Situeringfoto

Tijdelijke beperking

Reden: Het te onderzoeken materiaal situeert zich hoger dan 3,50 m te rekenen vanaf een veilige ondergrond

Uitleg van de asbestdeskundige: de binnekant van de schoorsteen kon niet onderzocht worden .

deze is veel te hoog en niet veilig bereikbaar van een veilige ondergrond minder als 3.5m.

Het is niet zichtbaar of er een asbestverdacht rookgaskanaal aanwezig is in de schoorsteen.

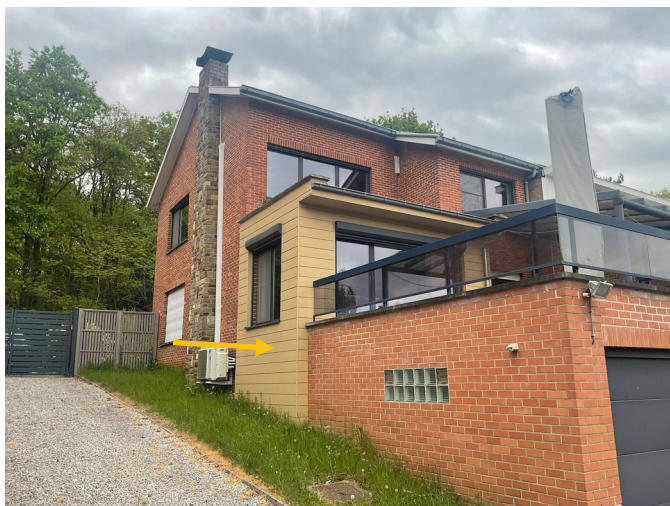
De gevel bekleding in Cementplaten van Eternit werden in 2014 geplaatst . Dit werd aan de hand van bewijsstukken aangetoond .

Deze zijn niet asbest houdend .

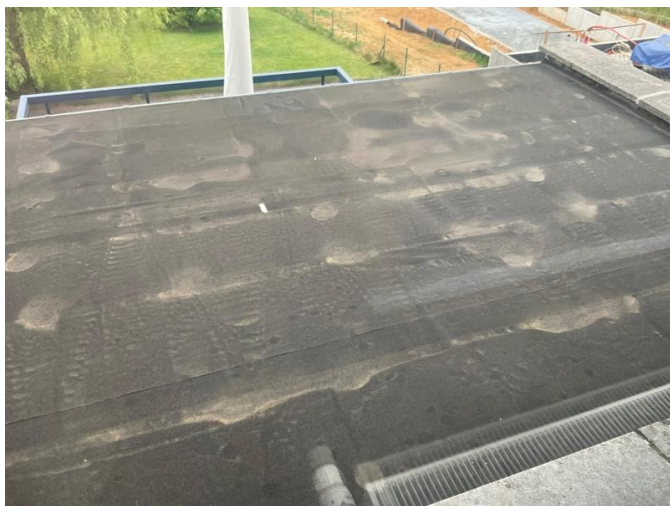
Het plat dak werd ook gerenoveerd in 2014 . Dit werd aangetoond aan de hand van bewijsstukken.

Deze dakbedekking is niet asbesthoudend

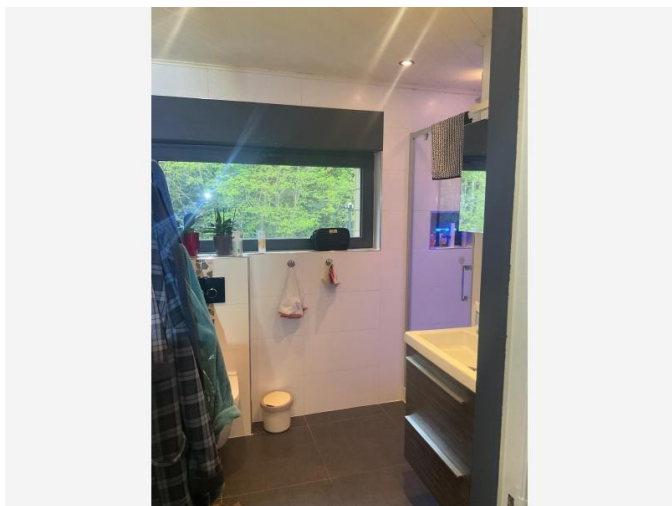
deze wanden zijn betegeld en de gebruikte tegellijm is niet waarneembaar zonder destructief onderzoek

Tegellijm kan asbesthoudend zijn, daarom is het aangeraden om extra onderzoek te laten uitvoeren bij renovatie of sloopwerken

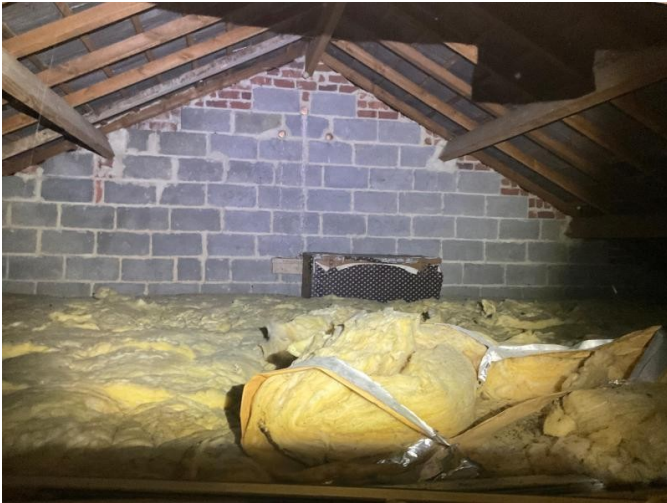
Er werd geen onderdak vastgesteld in de zolder

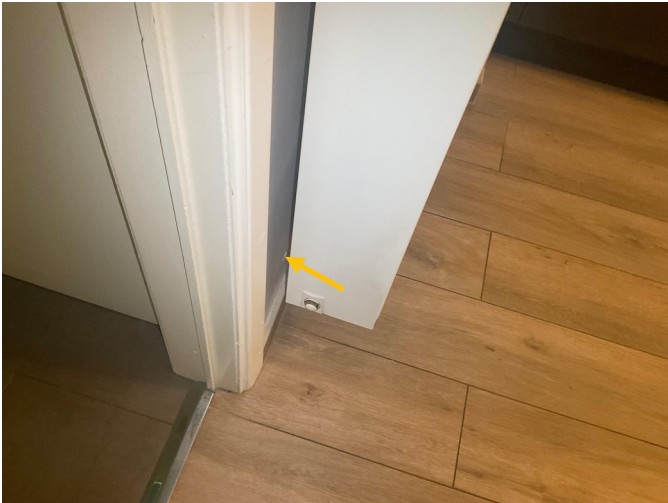
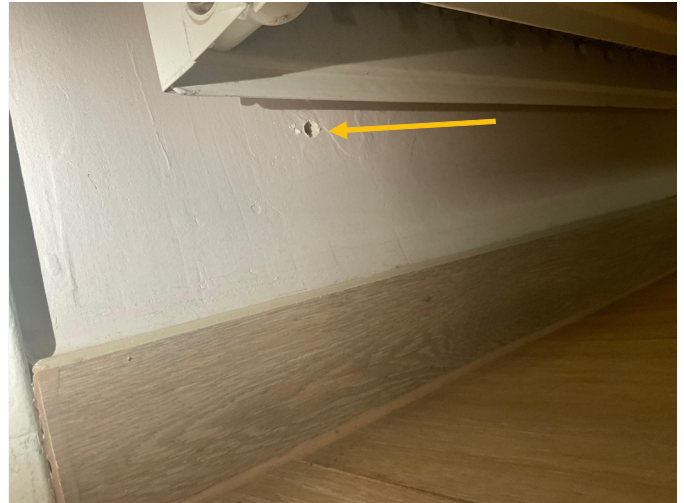
Geen asbest

#	Type	Referentie	Resultaat
11.1	Mengmonster	25190/01	Geen asbest

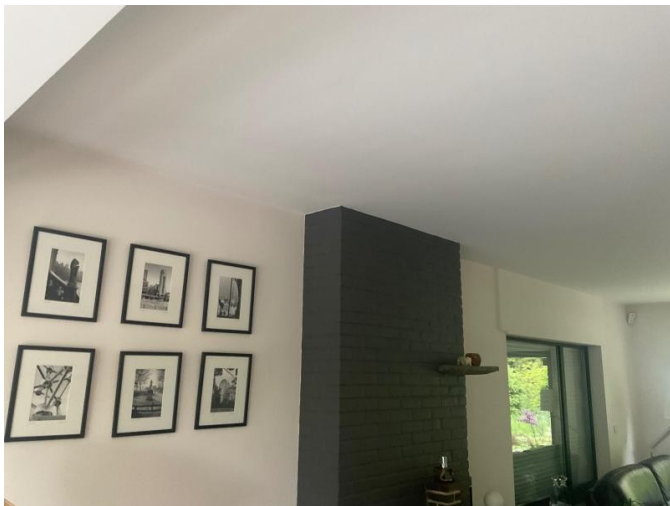
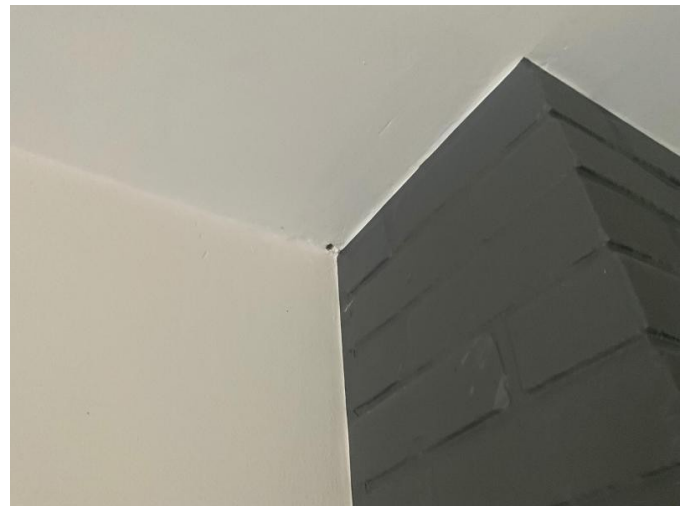
Fiche 12: Pleisterwerk plafonds

Geen asbest

#	Type	Referentie	Resultaat
12.1	Mengmonster	2510/02	Geen asbest
