# Asbestinventarisatetest

Hof van Montenaken 9, 3078 Kortenberg

Attestnummer : 20260323-000520.000

Uitgegeven op : 23.03.2026

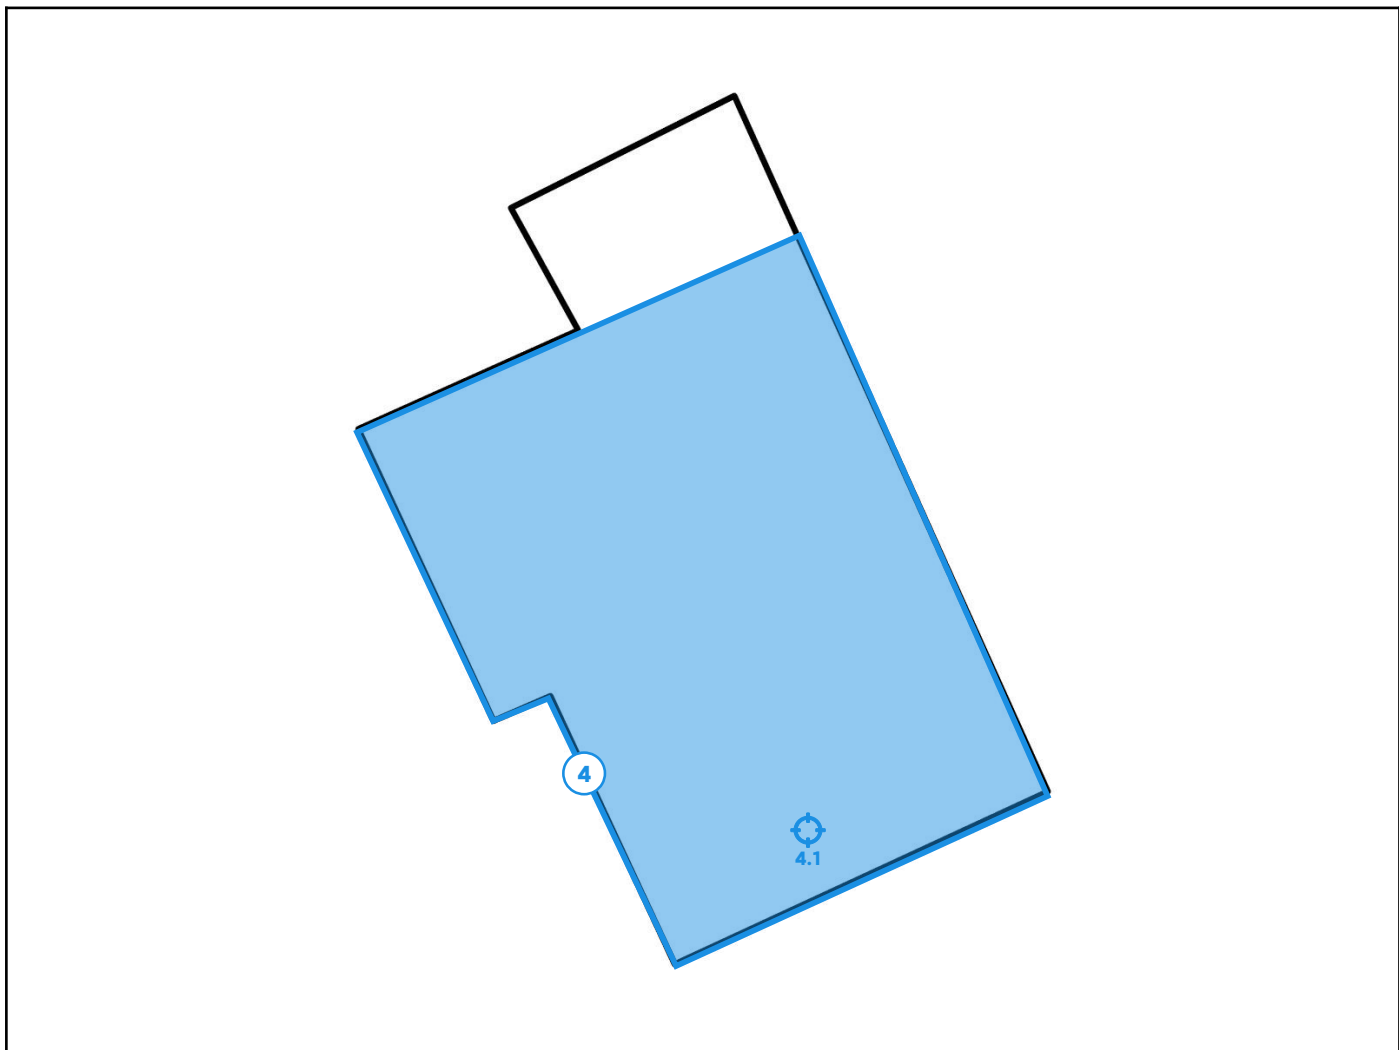
## Plan 1.1: Dak

Beschrijving	Type	Actie
4. Dak bestaande uit sneldekkerpannen	Geen asbest	-
4.1 Code: PM01	Puntmonster	-

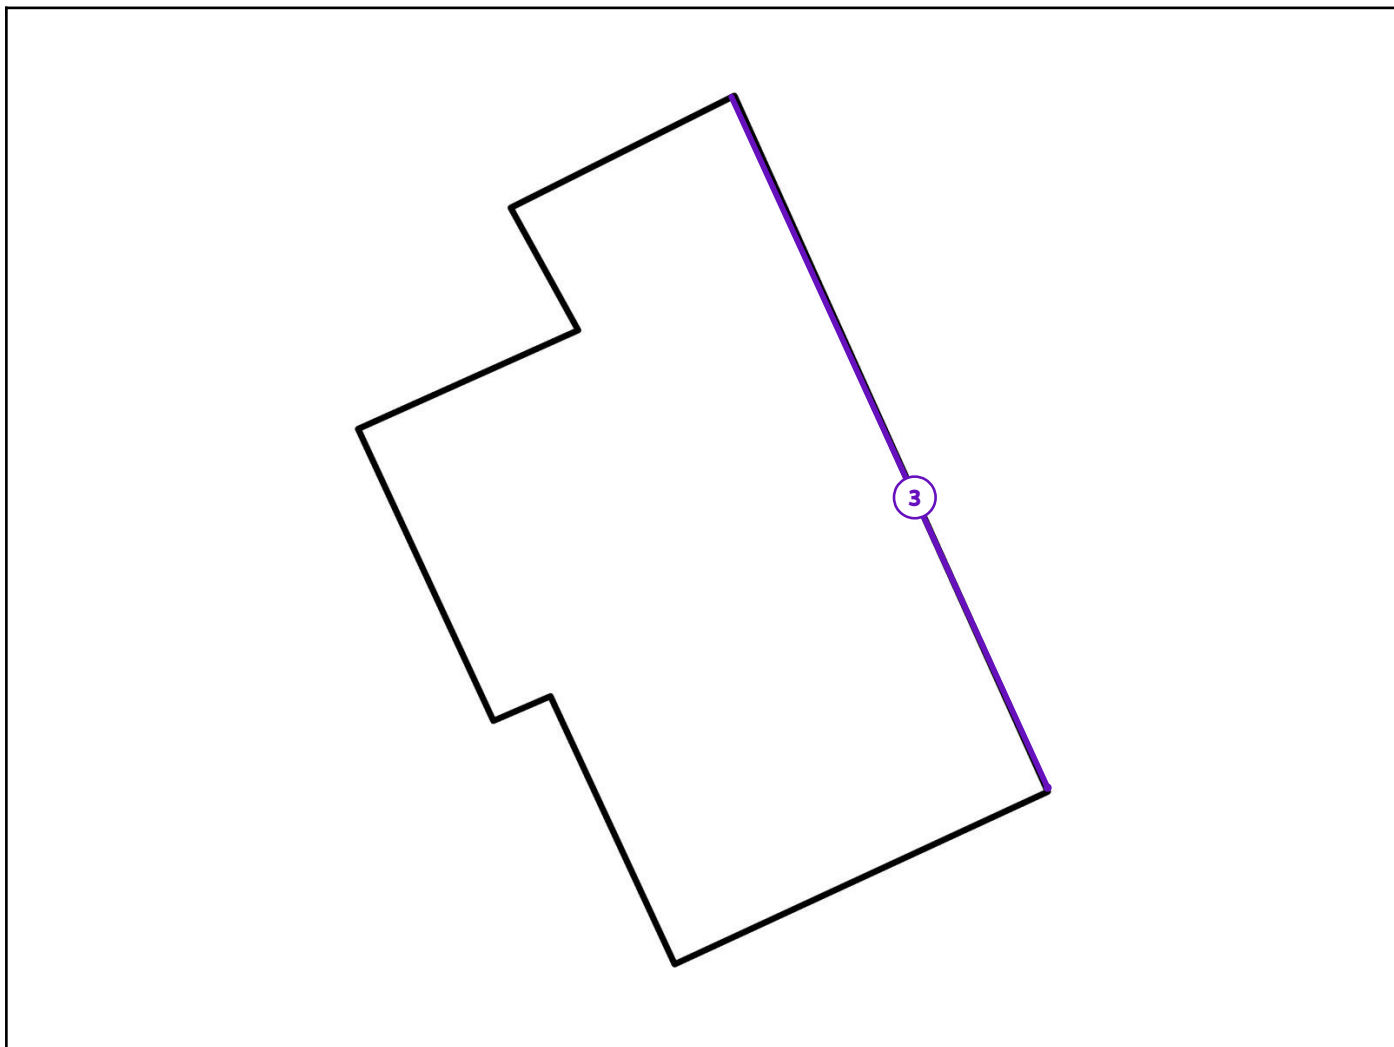
## Plan 1.2: Gevel

Beschrijving	Type	Actie
3. Aanpalende gevel met leien	Advies	-

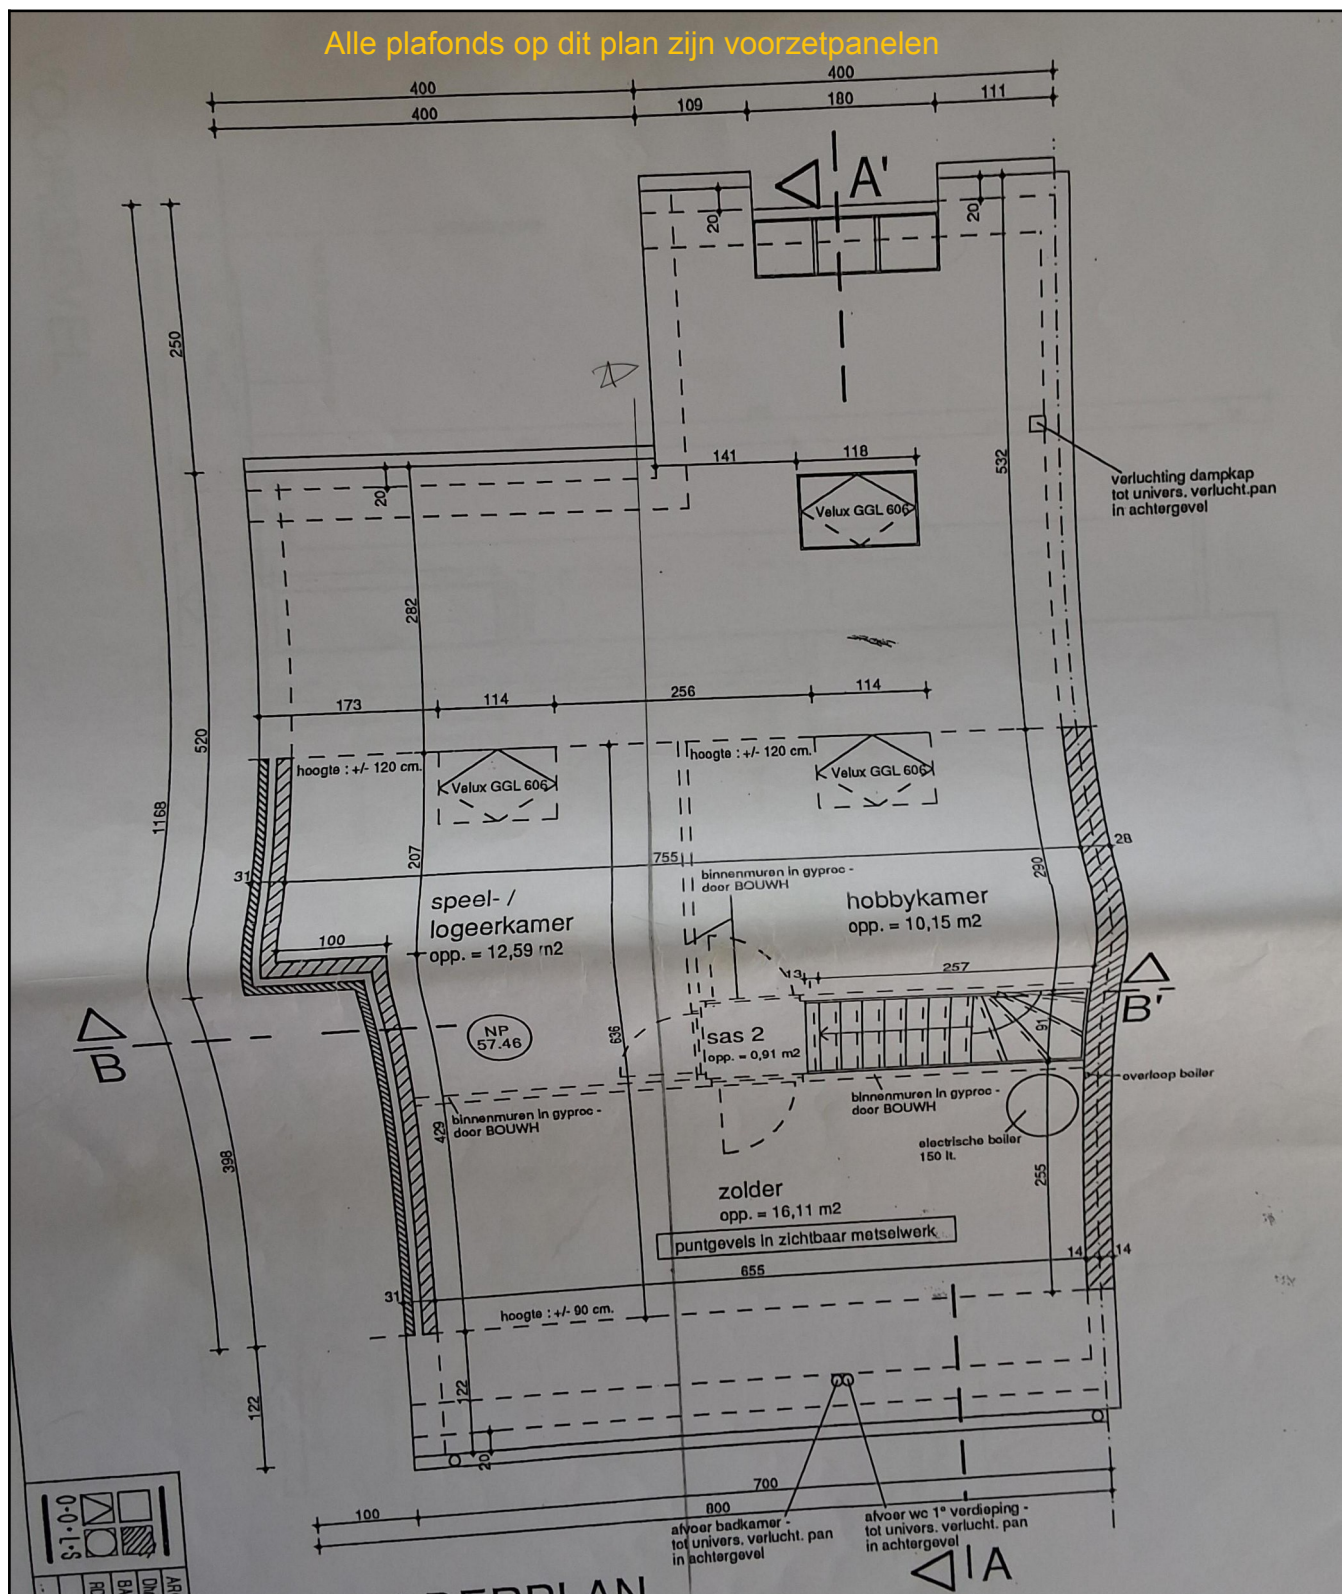
# Plan 1.3: V+2

1. Plafonds bestaande uit voorzetpanelen	Advies	-
--	--------	---

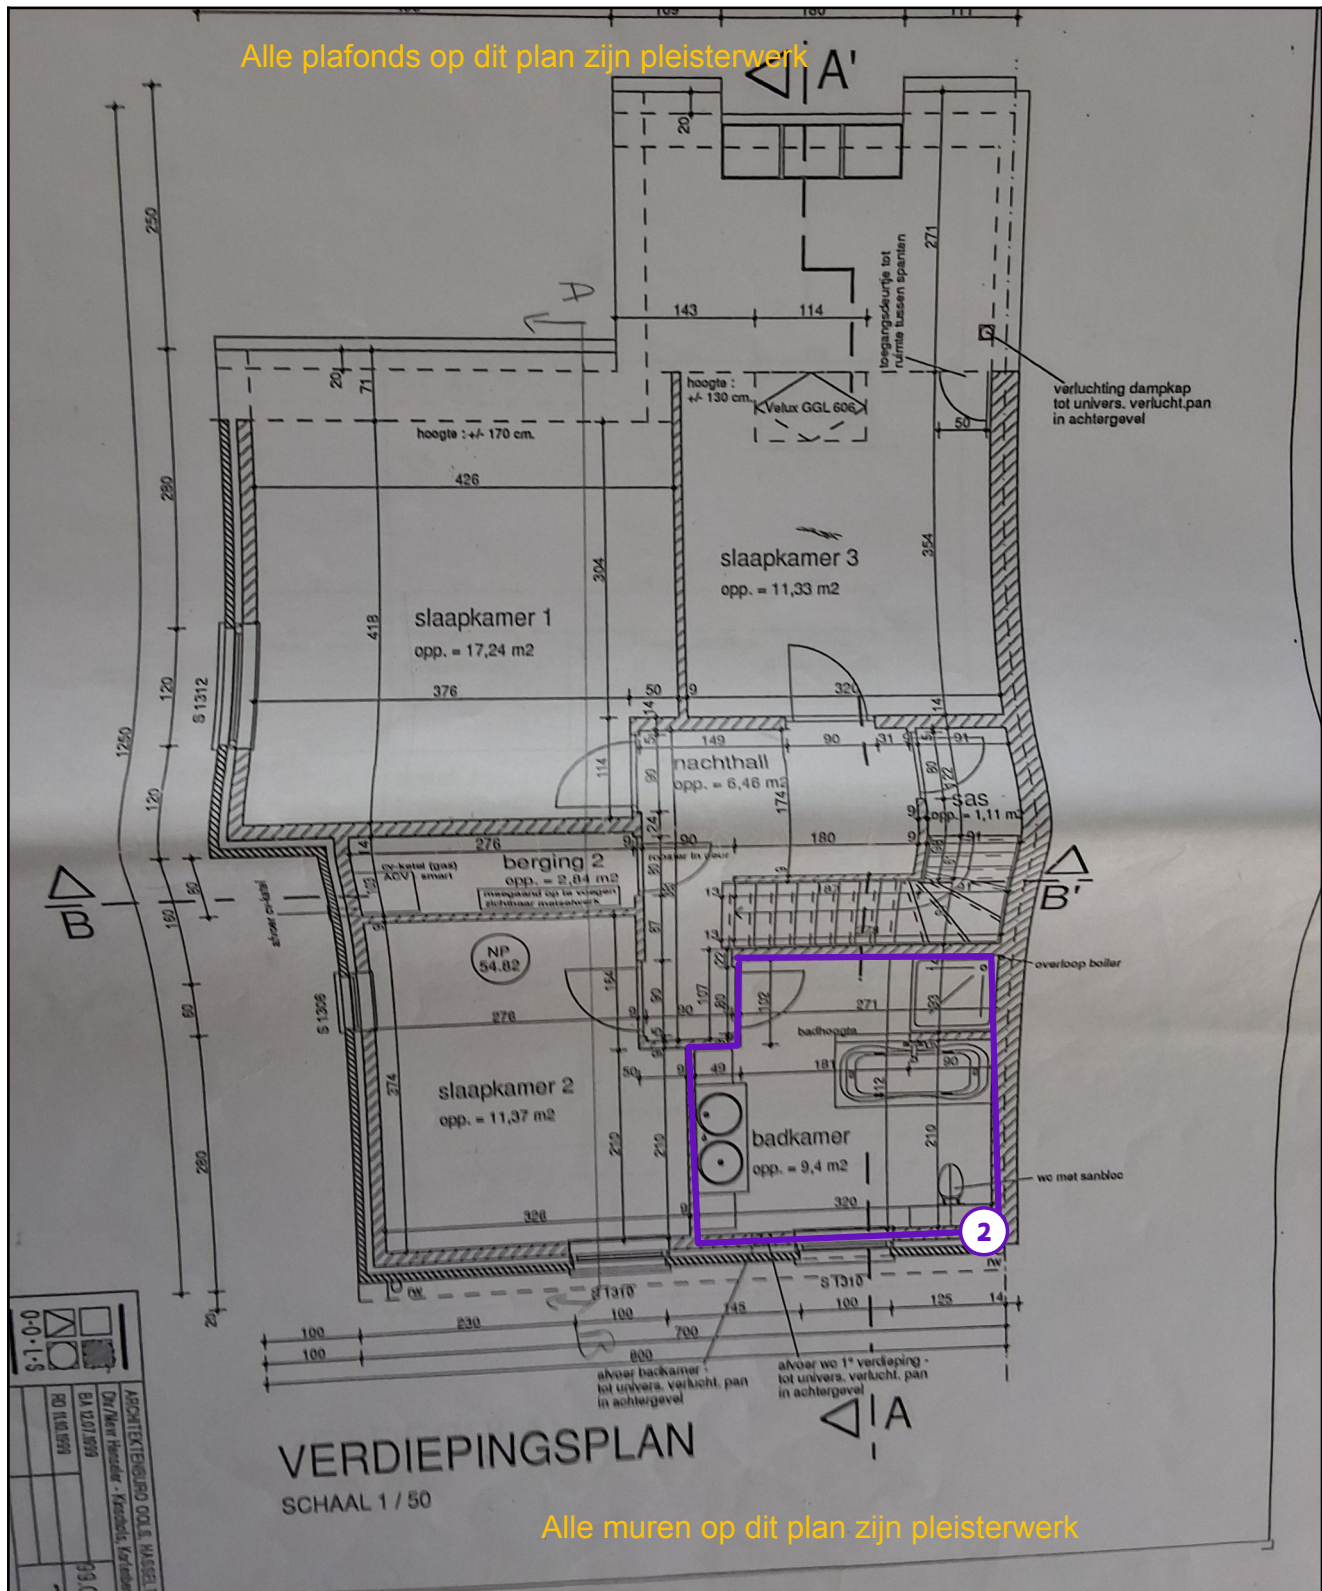
# Plan 1.4: V+1

2. Faiencetegels (lijm)	Advies	-
5. Pleisterwerk wanden	Geen asbest	-
6. Pleisterwerk plafonds	Geen asbest	-

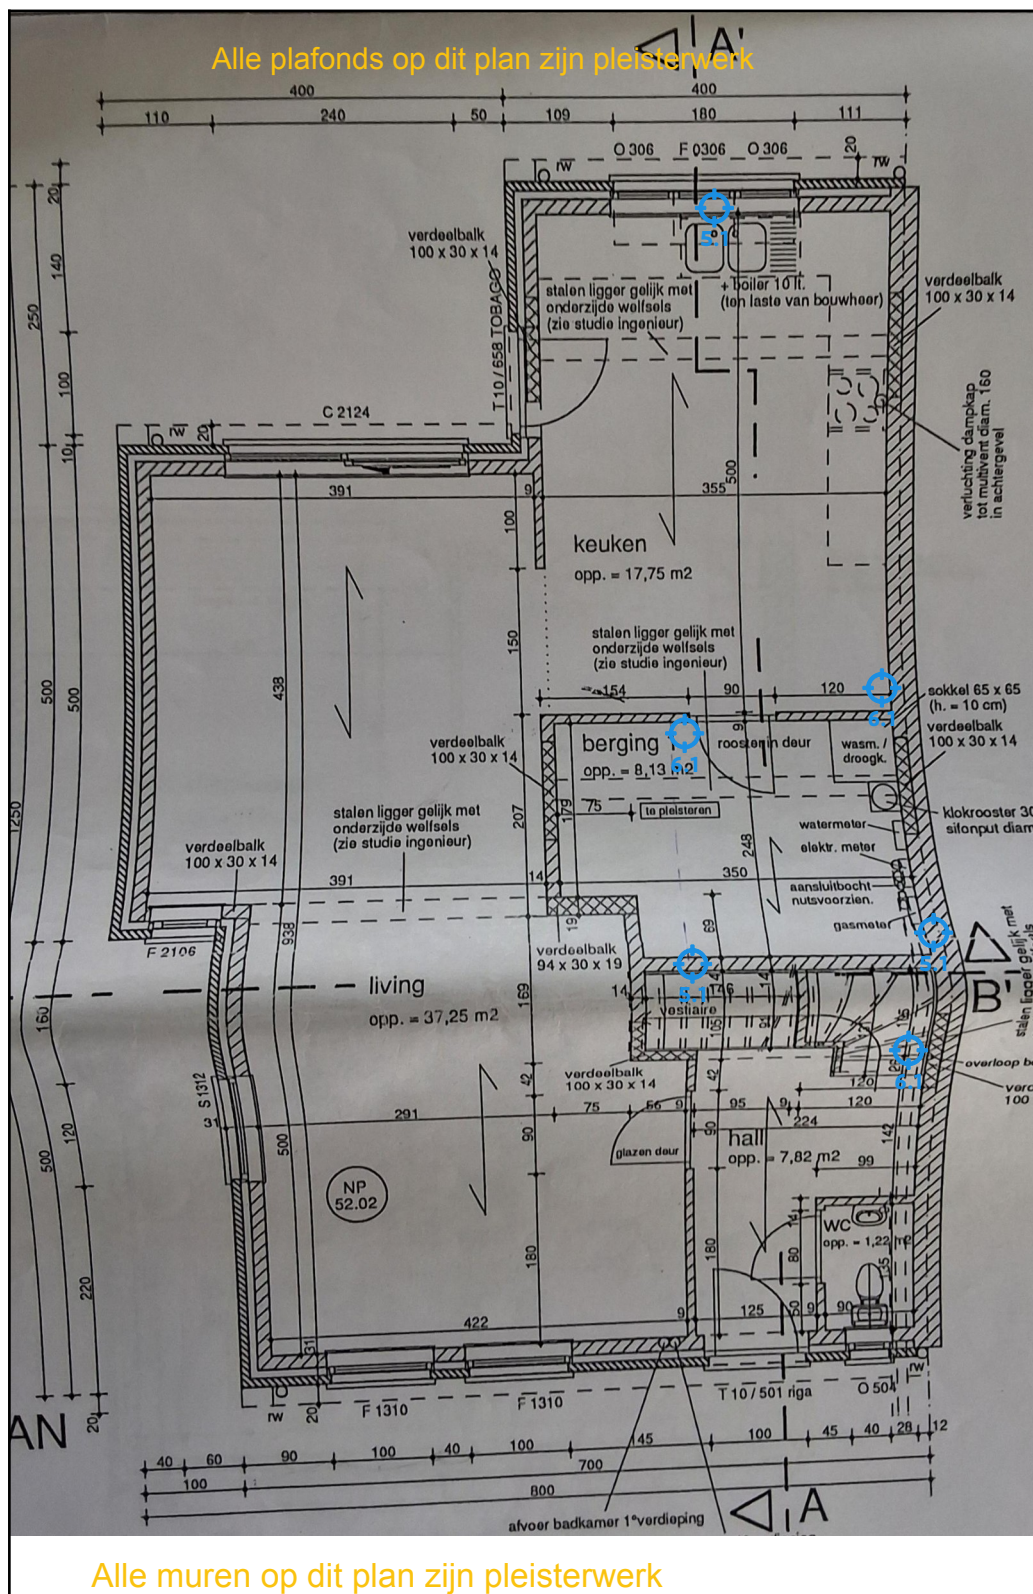
# Plan 1.5: V+0

5. Pleisterwerk wanden	Geen asbest	-
5.1 Code: MM01	Mengmonster	-
6. Pleisterwerk plafonds	Geen asbest	-
6.1 Code: MM02	Mengmonster	-

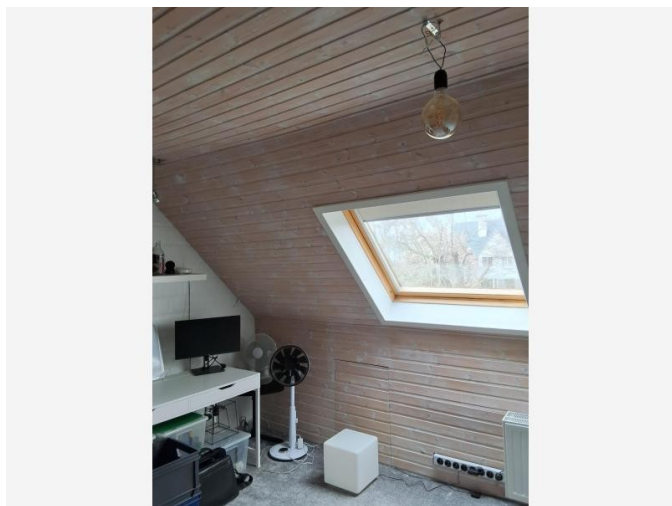
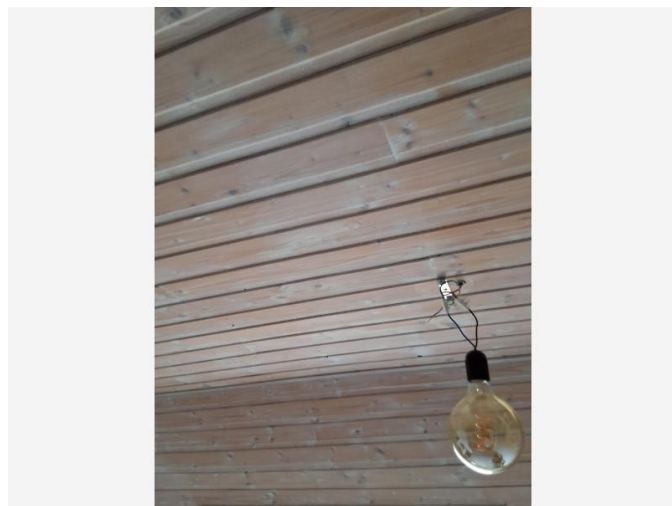
## Informatie over een niet-asbestverdacht materiaal

De plafonds werden afgewerkt met niet-asbestverdachte voorzetpanelen die inspectie van de bedekte structuur (opbouw, pleisterwerk) verhinderen.

Basis voor advies	De asbestdeskundige beoordeelt het materiaal als niet-asbestverdacht.
Primaire drager	Plafond

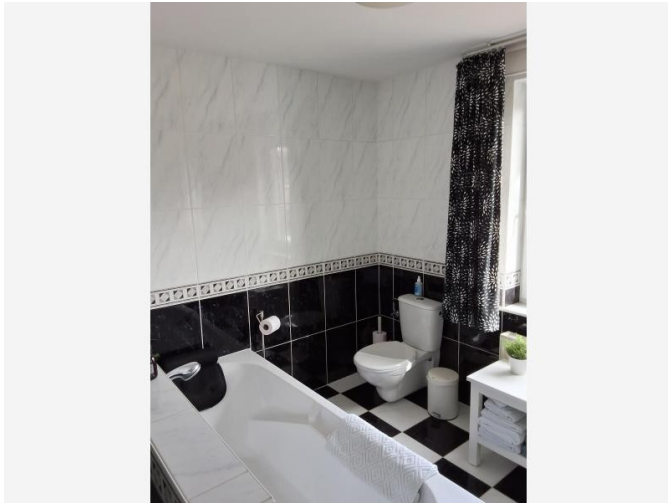
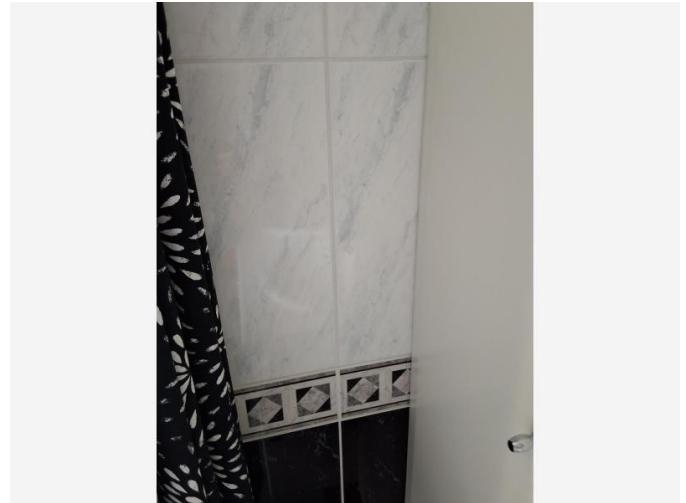
### Informatie over een materiaal dat de asbestdeskundige niet kan waarnemen of vaststellen

Binnenwanden en/of plafonds afgewerkt met een intacte laag faiencetegels zonder zichtbare beschadigingen. Inspectie van de onderliggende lijmlaag is niet mogelijk zonder uitbreiding naar een destructief onderzoek.

Basis voor advies	Beoordeling op basis van expertise, zonder een vaststelling door de asbestdeskundige.
-------------------	---

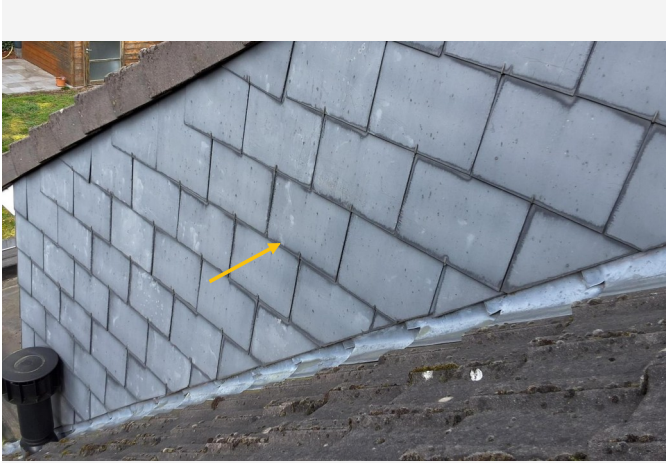
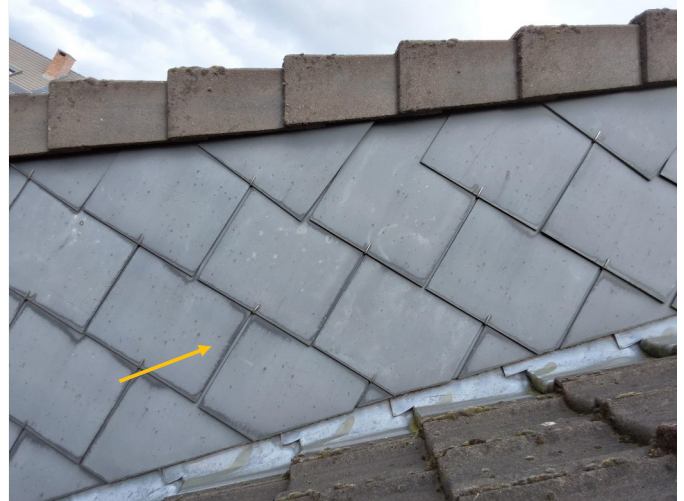
### Informatie over een materiaal van een andere eigenaar

De gevel van de aanpalende woning bevat asbestverdachte leien. Laat de leien onaangeroerd tot ze op professionele wijze worden weggehaald.

Basis voor advies	Beoordeling op basis van expertise met een vaststelling door de asbestdeskundige.
-------------------	---

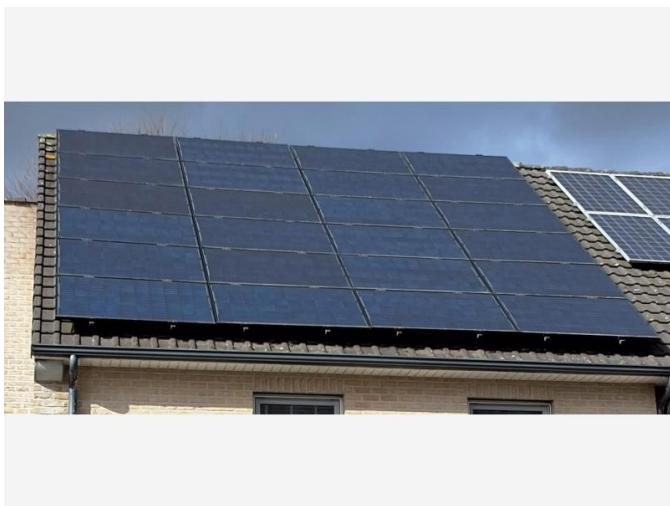
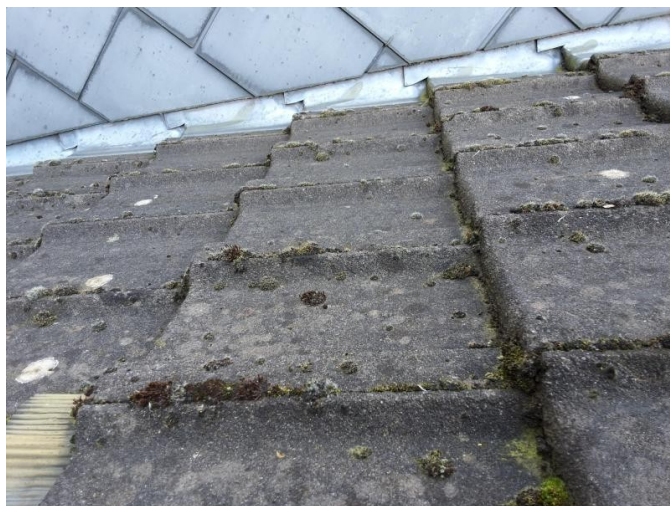
## Fiche 4: Dak bestaande uit sneldekkpannen

### Conclusie

Geen asbest

#	Type	Referentie	Resultaat
4.1	Puntmonster	PM01	Geen asbest

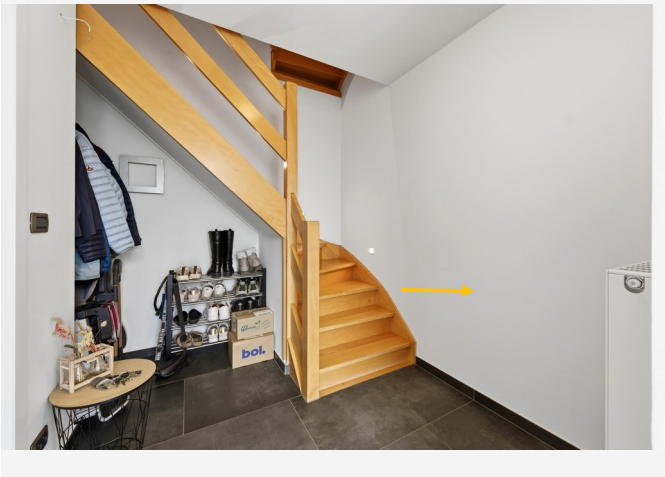
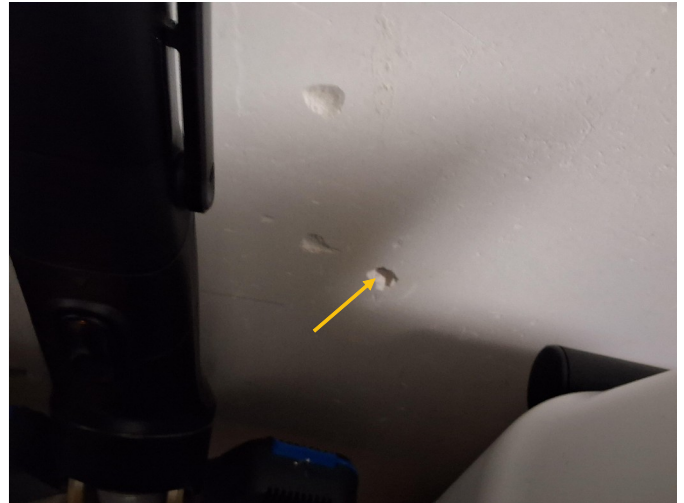
## Fiche 5: Pleisterwerk wanden

### Conclusie

Geen asbest

#	Type	Referentie	Resultaat
5.1	Mengmonster	MM01	Geen asbest

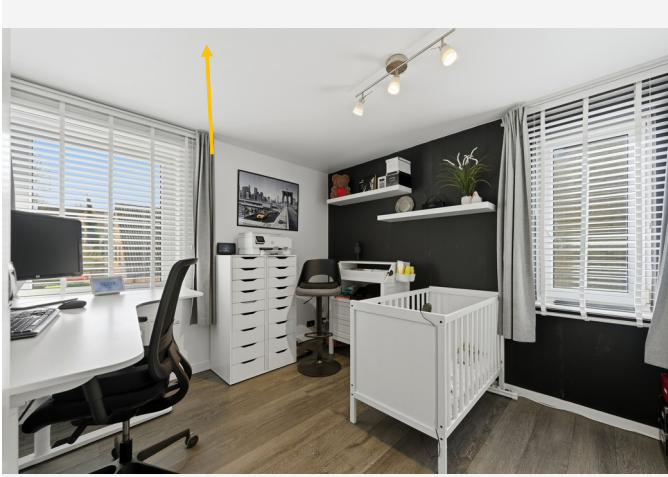
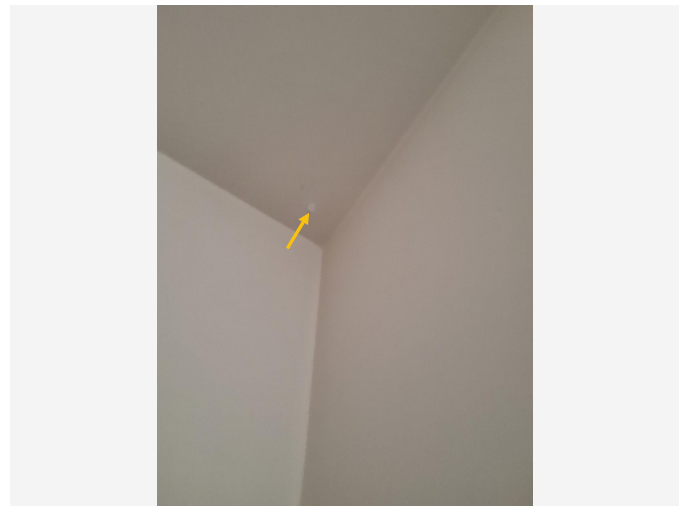
## Fiche 6: Pleisterwerk plafonds

### Conclusie

Geen asbest

#	Type	Referentie	Resultaat
6.1	Mengmonster	MM02	Geen asbest

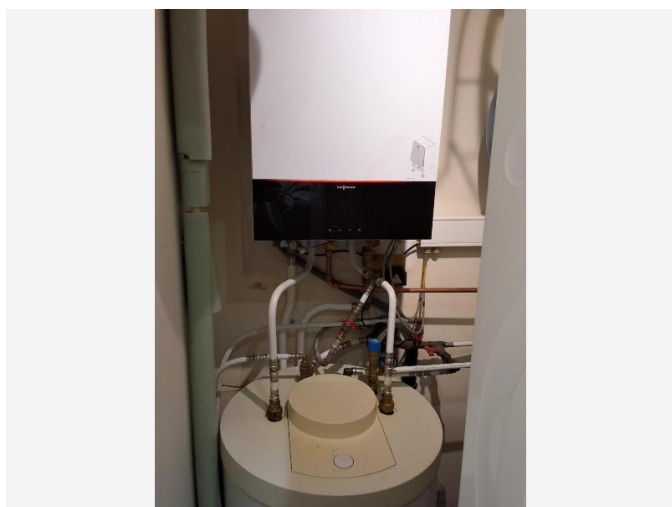
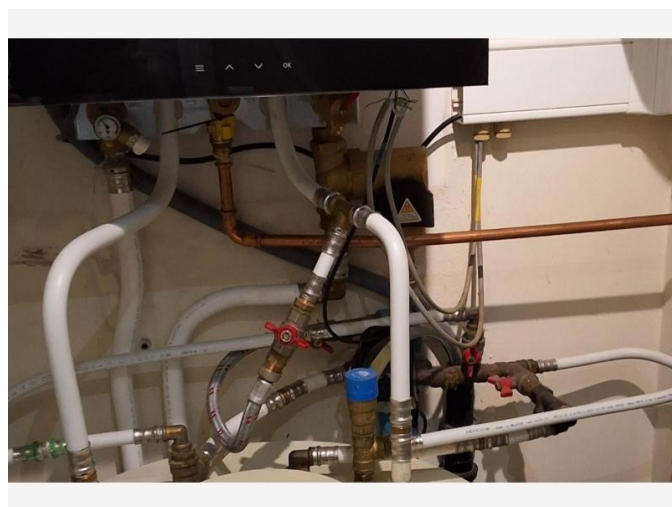
### Fiche 7: CV-ketel (niet verdacht)

Beschrijving	Notitie	Terug te vinden op plannen
Fiche 7: CV-ketel (niet verdacht)	De CV-ketel (dichtingen, isolerend materiaal) is niet asbestverdacht.	-
