Asbestinventarisatetest

Kouterstraat 87, 3071 Kortenberg

Attestnummer : 20260313-000047.000

Uitgegeven op : 13.03.2026

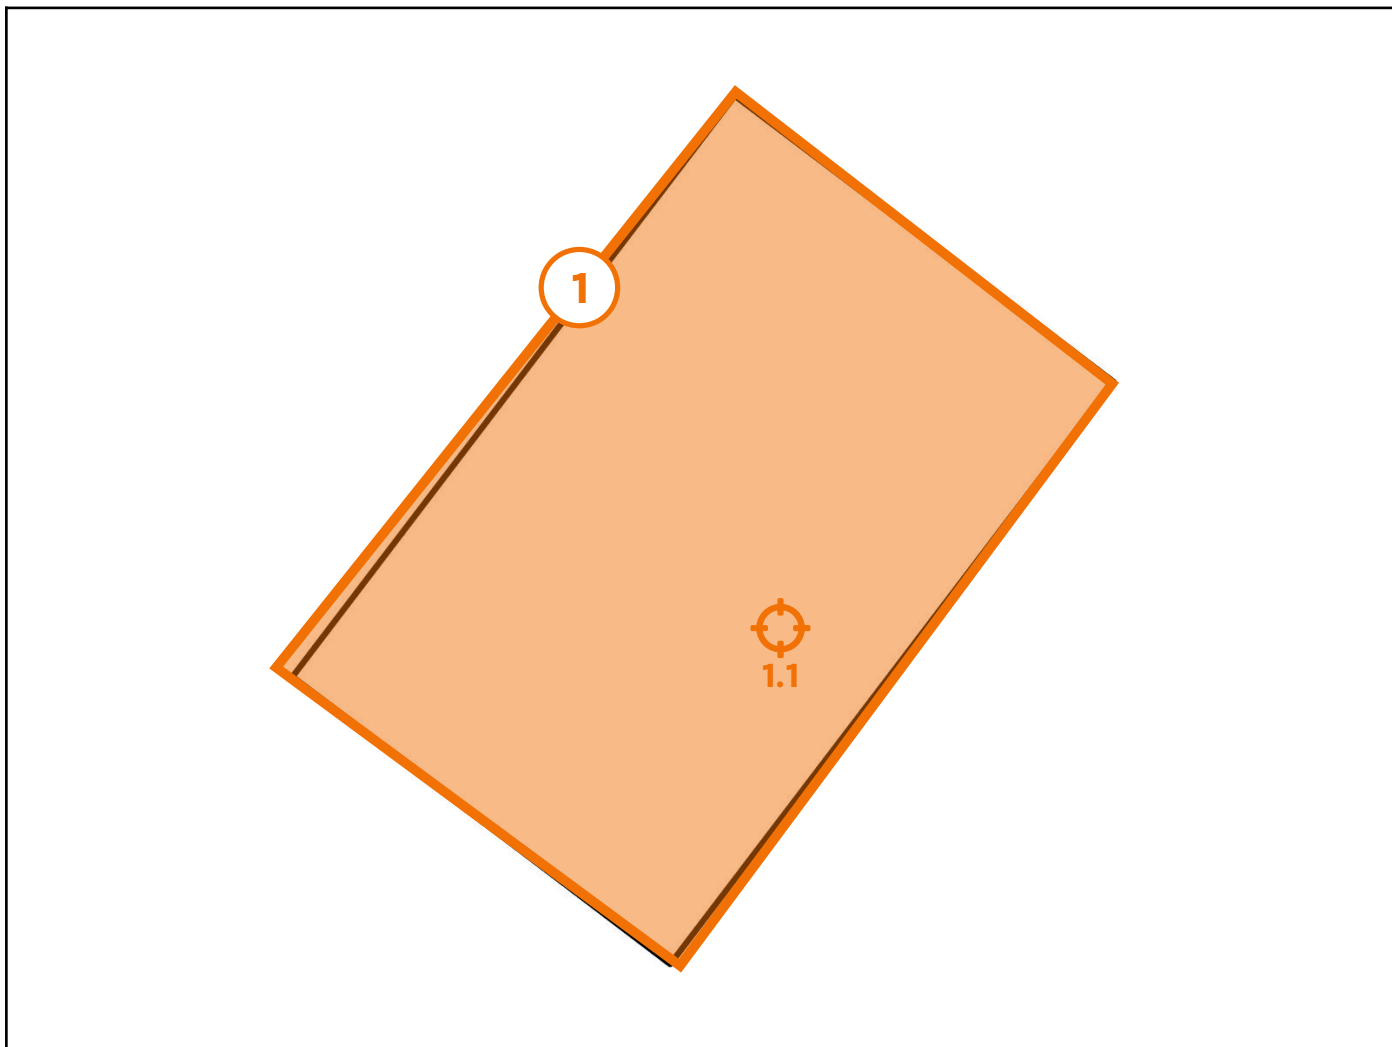
Plan 1.1: Dak

Beschrijving	Type	Actie
1. Dak bestaande uit leien	Asbestmateriaal	Verwijderen
1.1 Code: PM01	Puntmonster	-

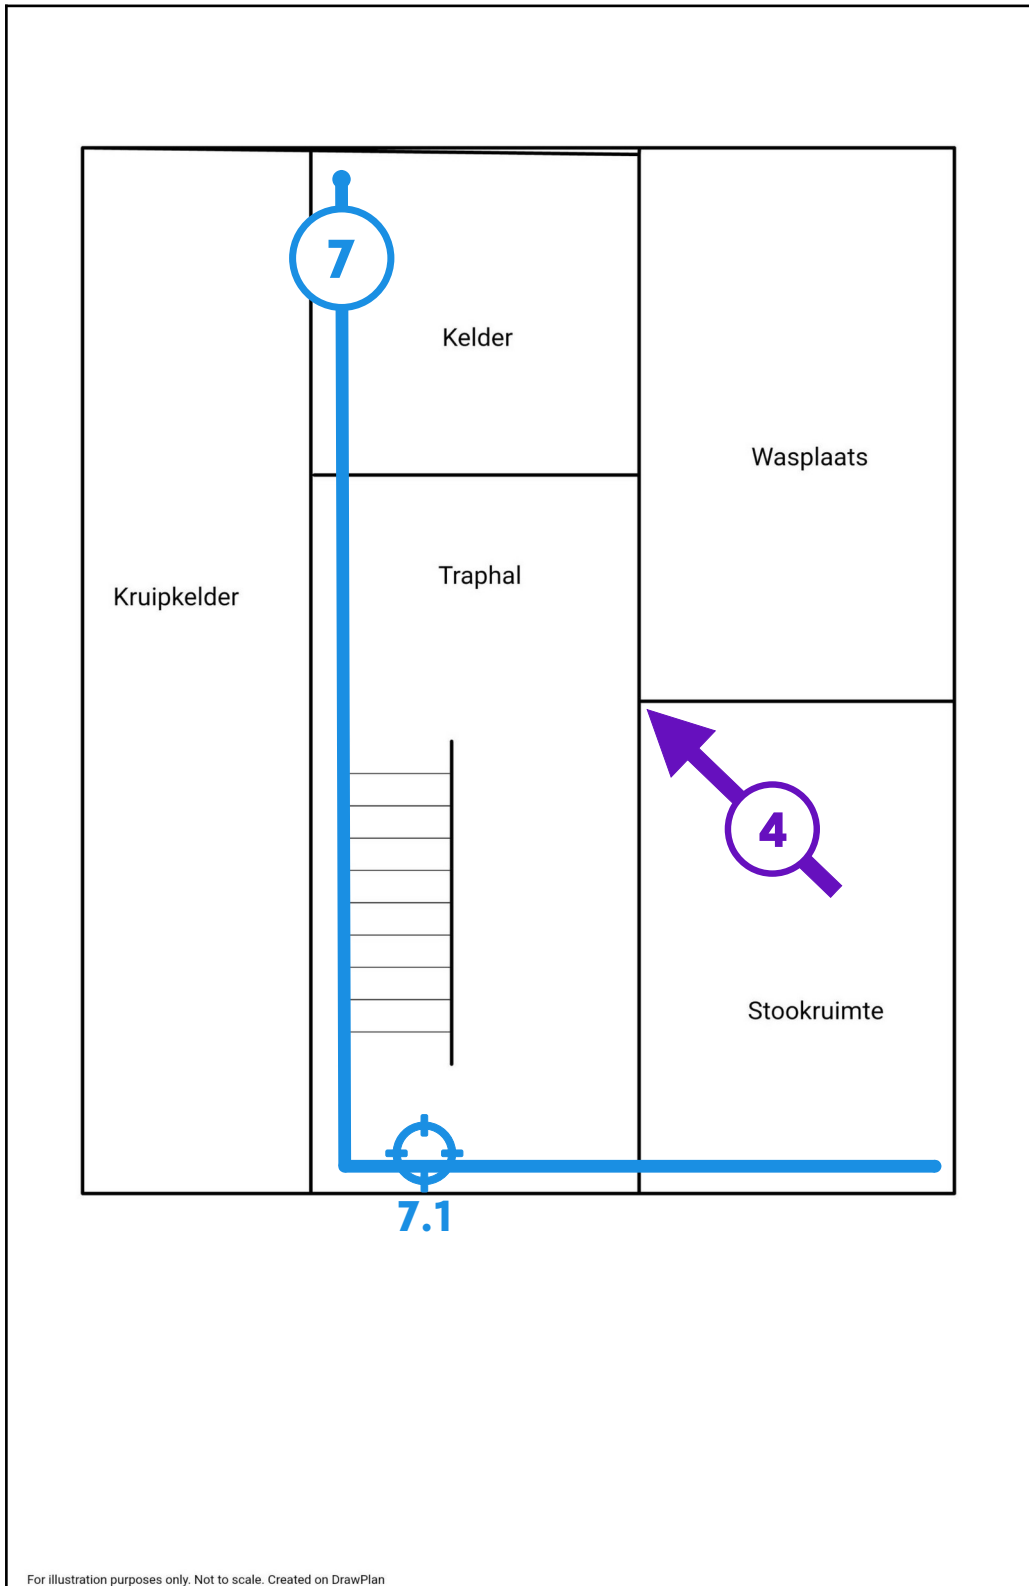
Plan 1.4: V-1

4. CV-ketel (niet waarneembare materialen)	Beperking	-
7. Leidingisolatie (karton)	Geen asbest	-
7.1 Code: PM02	Puntmonster	-

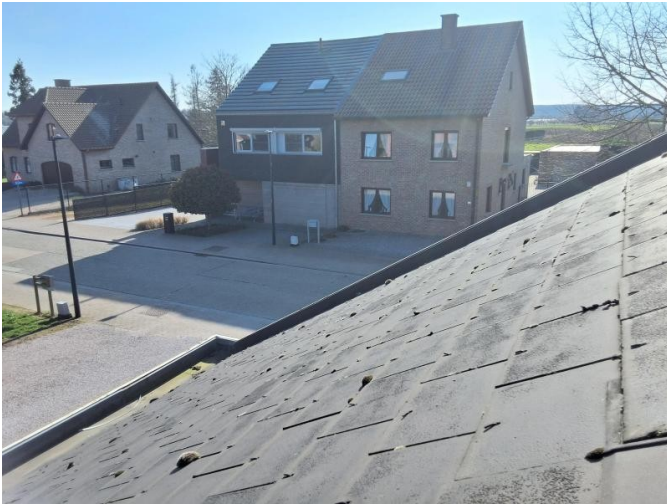
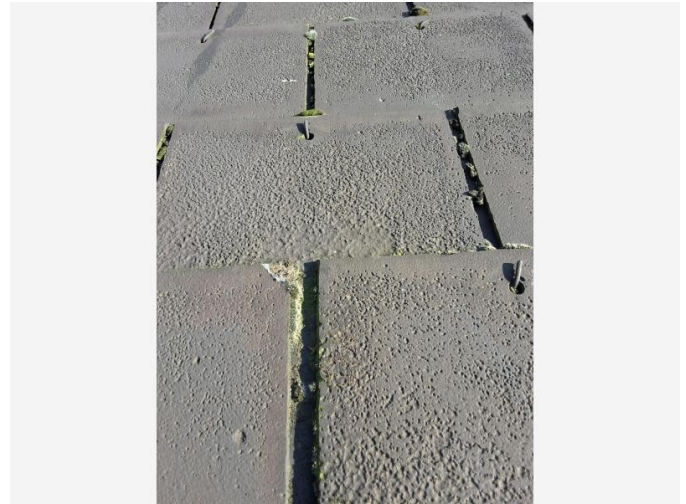
Het asbestmateriaal valt onder de mijlpaal van 2034.

Eindbeoordeling materiaalrisico	Verhoogd materiaalrisico en/of verhoogde kans op vezelvrijgave
---------------------------------	--

Gebondenheid	Categorie 1: hechtgebonden in oorsprong
Asbestsoort (vezeltype)	Alleen chrysotiel aanwezig
Asbestconcentratie	Laag (< 50%)
Afschermingsgraad van het gehele materiaal	Geheel of deels vrij aan de buitenlucht, maar geen contact met binnenlucht
Toestand van het materiaal	Matig beschadigd, matig verweerd

#	Type	Referentie	Resultaat
1.1	Puntmonster	PM01	Chrysotiel

Beschrijving	Dak bestaande uit leien
Omgeving	Buiten
Primaire drager	Schuin dak
Asbestmateriaal	Dak- en gevelbekleding - Lei, shingle
Bindmiddel van asbestmateriaal	Cement
Gebondenheid op basis van bindmiddel	Hecht
Hoeveelheid (oppervlakte - aantal)	<ul style="list-style-type: none">• 75,00 m² - 1 stuk
Totale oppervlakte	75,00 m ²
Eenvoudig bereikbaar	Ja
Bevestigingswijze	<ul style="list-style-type: none">• Geklemd• Genageld, geniet
Identificatiemethode	Een monstername door de asbestdeskundige met laboanalyse door een asbestlabo.
Destructieve handeling voor identificatie	Nee
Opmerking	De hoeveelheid is een zo nauwkeurig mogelijke opmeting. Hieraan kunnen evenwel geen rechten worden ontleend.

- Verwijder dit asbestmateriaal zo snel mogelijk. Volg de toestand goed op.
- Hemelwater dat afspoelt van asbestcement daken of gevels kan asbestdeeltjes bevatten. Gebruik het enkel voor gesloten circuits (bv. spoelen toiletten). Reinig na het vervangen van het dak of de gevel de dakgoten en regenwaterput of -ton om asbesthoudend sediment of slib te verwijderen

- Eenvoudige handelingen: mag via doe-het-zelf of door werknemer(s) met opleidingsattest eenvoudige handelingen
Deze toepassing kan door een aannemer die over een opleidingsattest eenvoudige handelingen beschikt of door een particulier (doe-het-zelf), verwijderd worden indien er geen verhoogd risico op vrijgave van asbestvezels (max. concentratie 0,01 vezels/cm³ - CODEX Art. VI.3-54) ontstaat en de toepassing voorafgaand wordt gefixeerd/bevochtigd; de individuele elementen zonder machinale werktuigen (boormachine, slijpschijf, hogedrukreiniger,...) en zonder breken of gooien een voor een losgemaakt worden; en ten slotte dubbel en luchtdicht verpakt weggevoerd worden naar een erkend afvalpunt (recyclagepark).

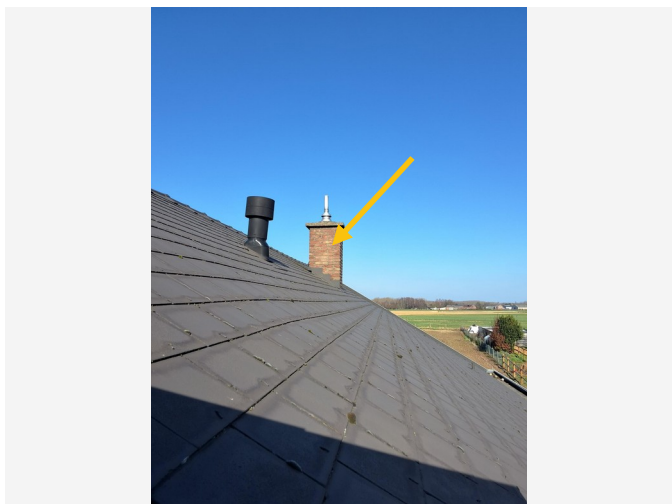
Situeringfoto

Tijdelijke beperking

Reden: Het te onderzoeken materiaal situeert zich hoger dan 3,50 m te rekenen vanaf een veilige ondergrond

Uitleg van de asbestdeskundige: De schouw bevat binnenin mogelijk een asbestcement rookgaskanaal. Laat dit onderzoeken bij eventuele werken.

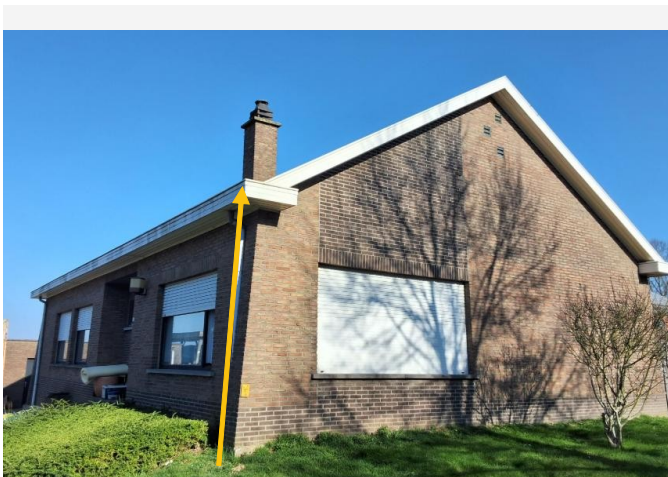
Situeringfoto

Tijdelijke beperking

Reden: Niet waarneembaar

Uitleg van de asbestdeskundige: Het onderdak is niet waarneembaar. Op dit ogenblik kan hiervoor in de databank geen adviesfiche voor opgesteld worden.

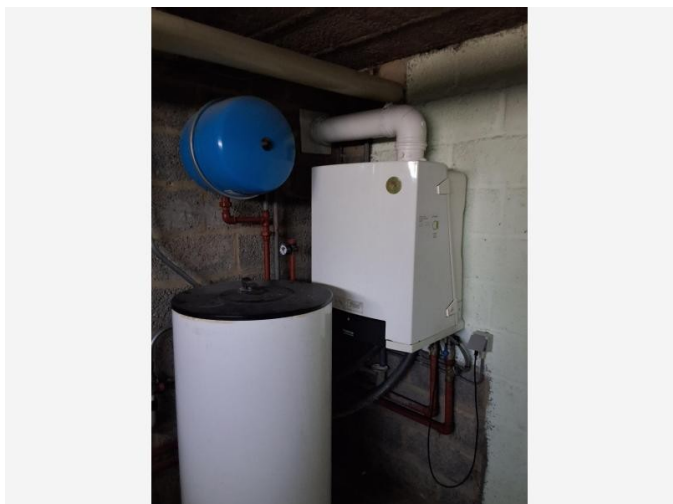
Situeringfoto

Tijdelijke beperking

Reden: Niet waarneembaar

Uitleg van de asbestdeskundige: De CV-ketel bevat mogelijk asbestverdachte dichtingen en/of isolerend materiaal die niet waarneembaar zijn. Op dit ogenblik kan hiervoor in de databank geen adviesfiche voor opgesteld worden.

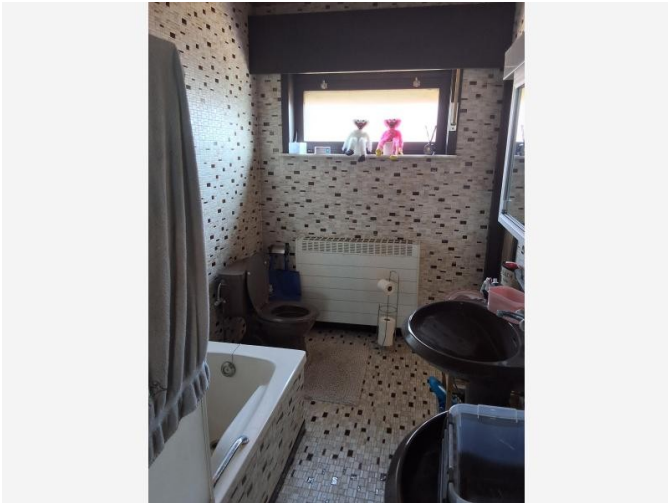
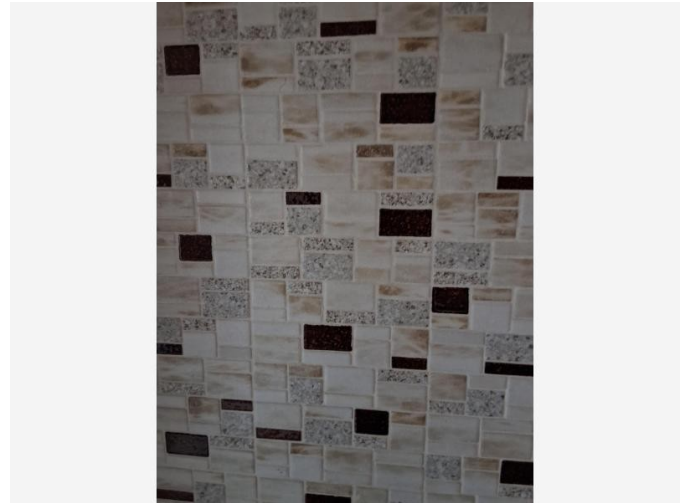
Binnenwanden en/of plafonds afgewerkt met een intacte laag faiencetegels zonder zichtbare beschadigingen. Inspectie van de onderliggende lijmlaag is niet mogelijk zonder uitbreiding naar een destructief onderzoek.

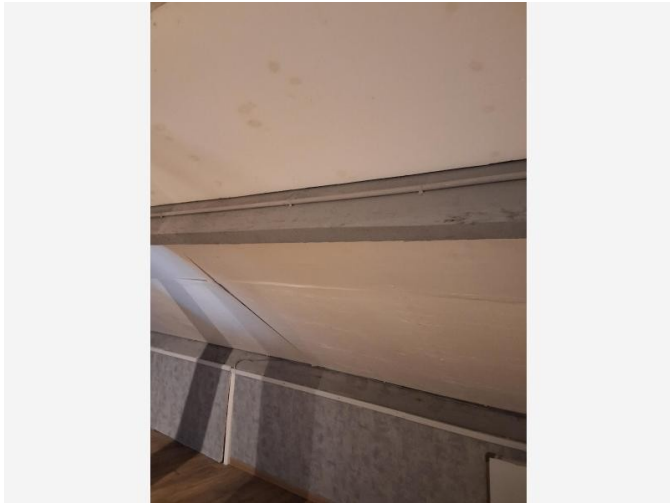
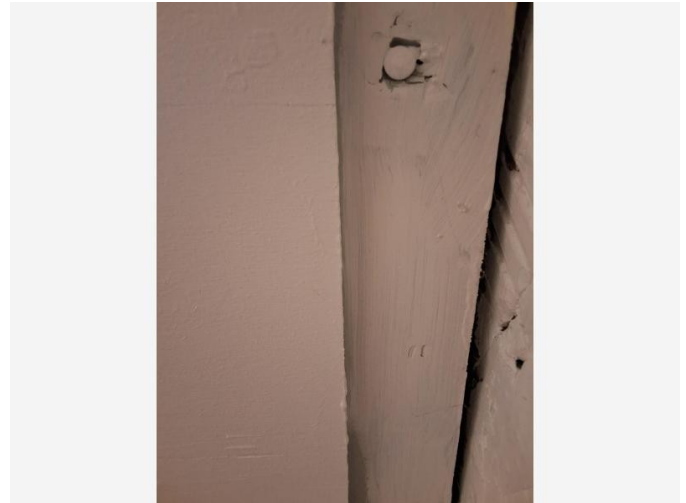
De plafonds werden afgewerkt met niet-asbestverdachte voorzetpanelen die inspectie van de bedekte structuur (opbouw, pleisterwerk) verhinderen.

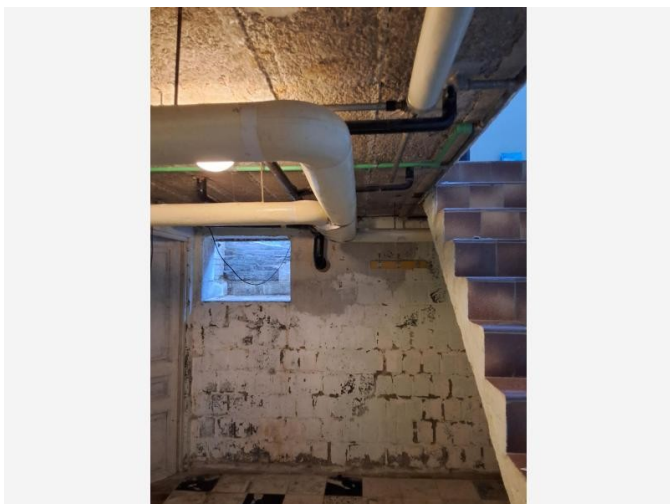
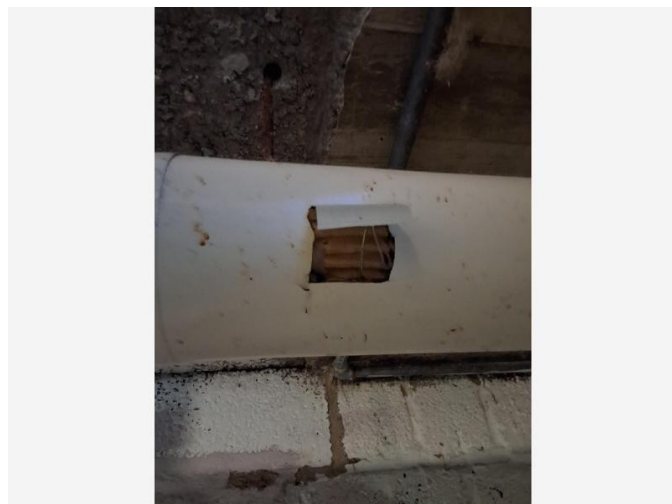
Geen asbest

#	Type	Referentie	Resultaat
7.1	Puntmonster	PM02	Geen asbest

Beschrijving	Leidingisolatie (karton)
Omgeving	Binnen
Primaire drager	HVAC infrastructuur en uitrusting
Bindmiddel van materiaal	Karton - papier - viltachtig
Gebondenheid op basis van bindmiddel	Niet-hechtgebonden
Hoeveelheid (lengte - omtrek - dikte - aantal)	<ul style="list-style-type: none">• 25,00 m - 7,00 cm - 5,00 cm - 1 stuk
Totaal volume	0,088 m ³
Identificatiemethode	Een monstername door de asbestdeskundige met laboanalyse door een asbestlabo.
Destructieve handeling voor identificatie	Nee
Opmerking	De hoeveelheid is een zo nauwkeurig mogelijke opmeting. Hieraan kunnen evenwel geen rechten worden ontleend.

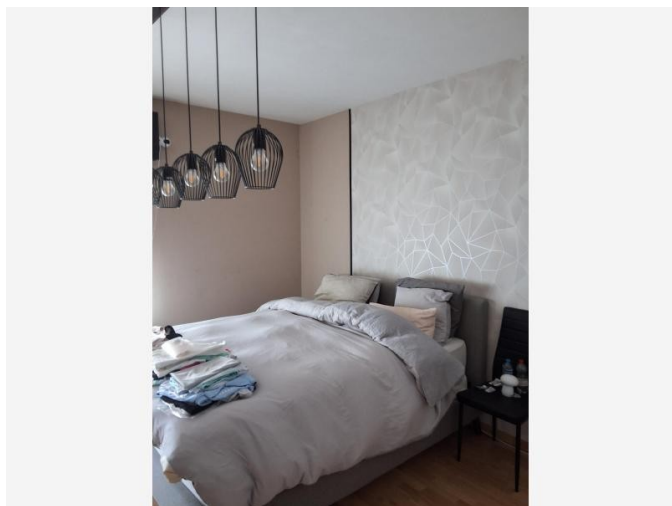
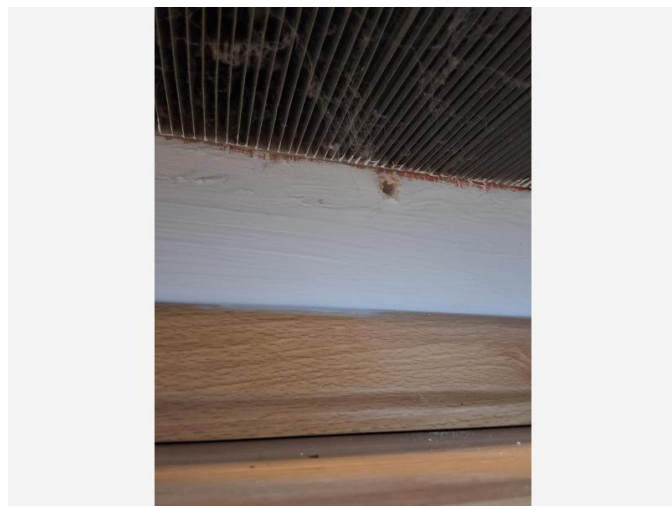
Fiche 8: Pleisterwerk wanden

Geen asbest

#	Type	Referentie	Resultaat
8.1	Mengmonster	MM01	Geen asbest

Beschrijving	Pleisterwerk wanden
Omgeving	Binnen
Primaire drager	Binnenwand
Bindmiddel van materiaal	Gips - kalk
Gebondenheid op basis van bindmiddel	Niet-hechtgebonden
Hoeveelheid (oppervlakte - dikte - aantal)	• 300,00 m ² - 1,00 cm - 1 stuk
Totaal volume	3,00 m ³
Identificatiemethode	Een monstername door de asbestdeskundige met laboanalyse door een asbestlabo.
Destructieve handeling voor identificatie	Nee
Opmerking	De hoeveelheid is een zo nauwkeurig mogelijke opmeting. Hieraan kunnen evenwel geen rechten worden ontleend. Waar mogelijk, wordt staalname uitgevoerd conform het inspectieprotocol: in een droge ruimte zoals een slaapkamer, in een natte ruimte zoals een keuken of badkamer, in een traphal en in een stookruimte.
