Asbestinventarisatetest

Claeslaan 15, 1820 Steenokkerzeel

Attestnummer : 20260302-000127.000

Niet-asbestveilig

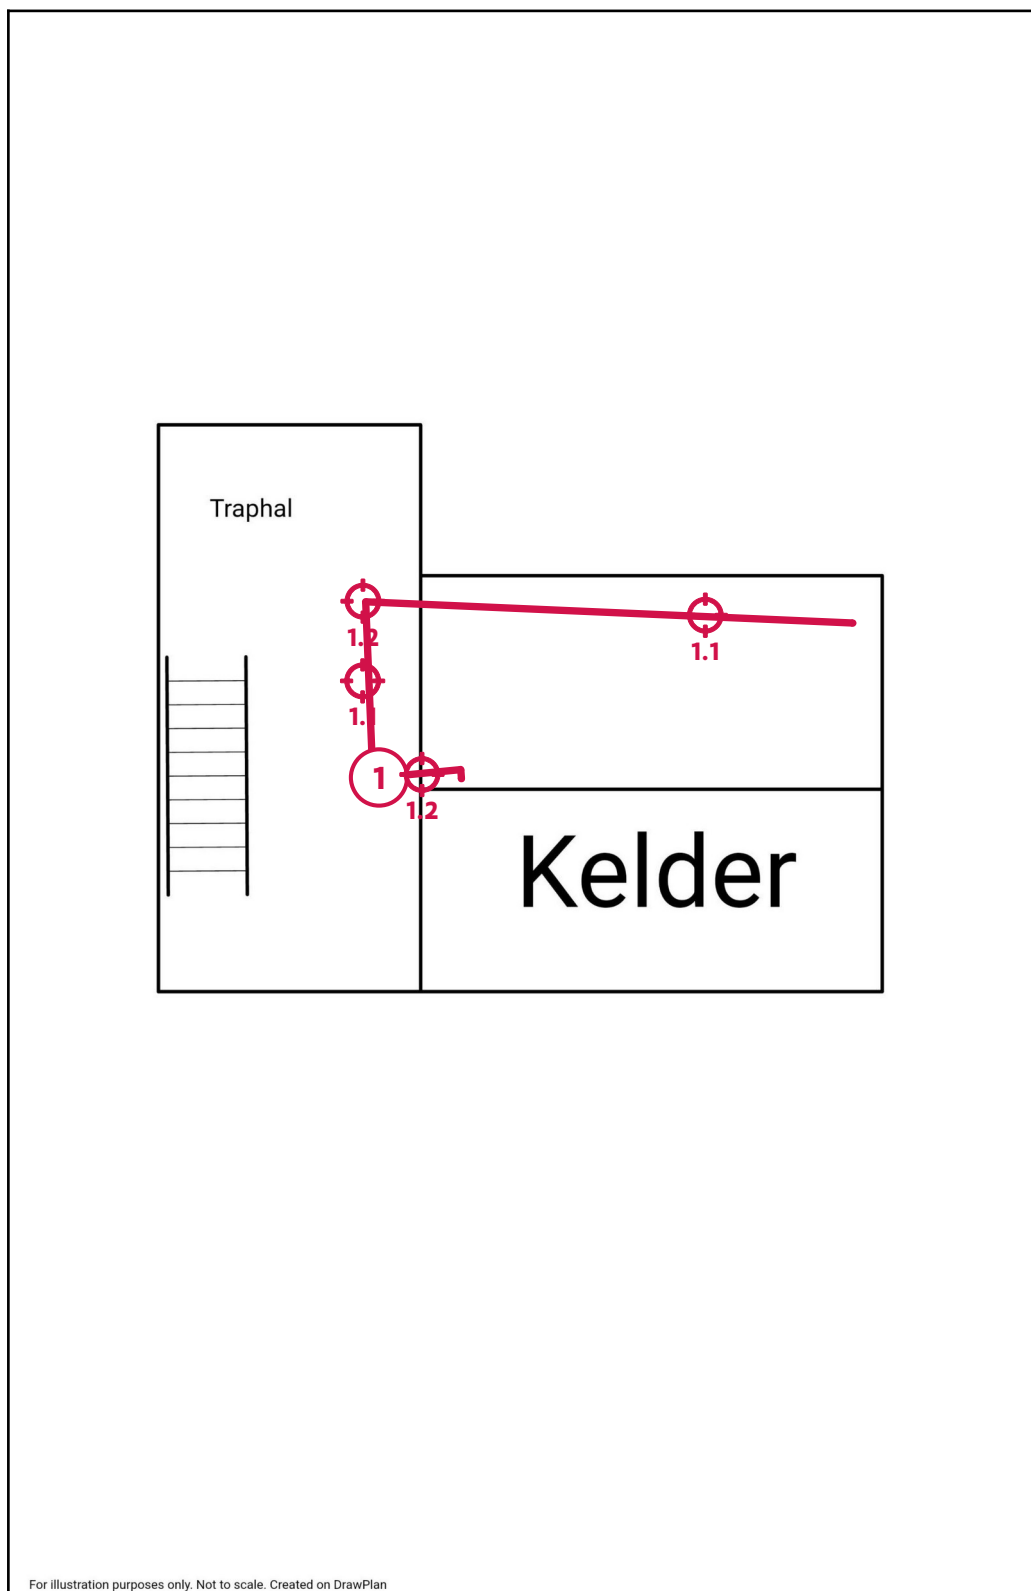
Plan 1.4: V-1

1. Leidingisolatie (gips)	Asbestmateriaal	Dringend verwijderen
1.1 Code: MM03	Mengmonster	-
1.2 Code: MM04	Mengmonster	-

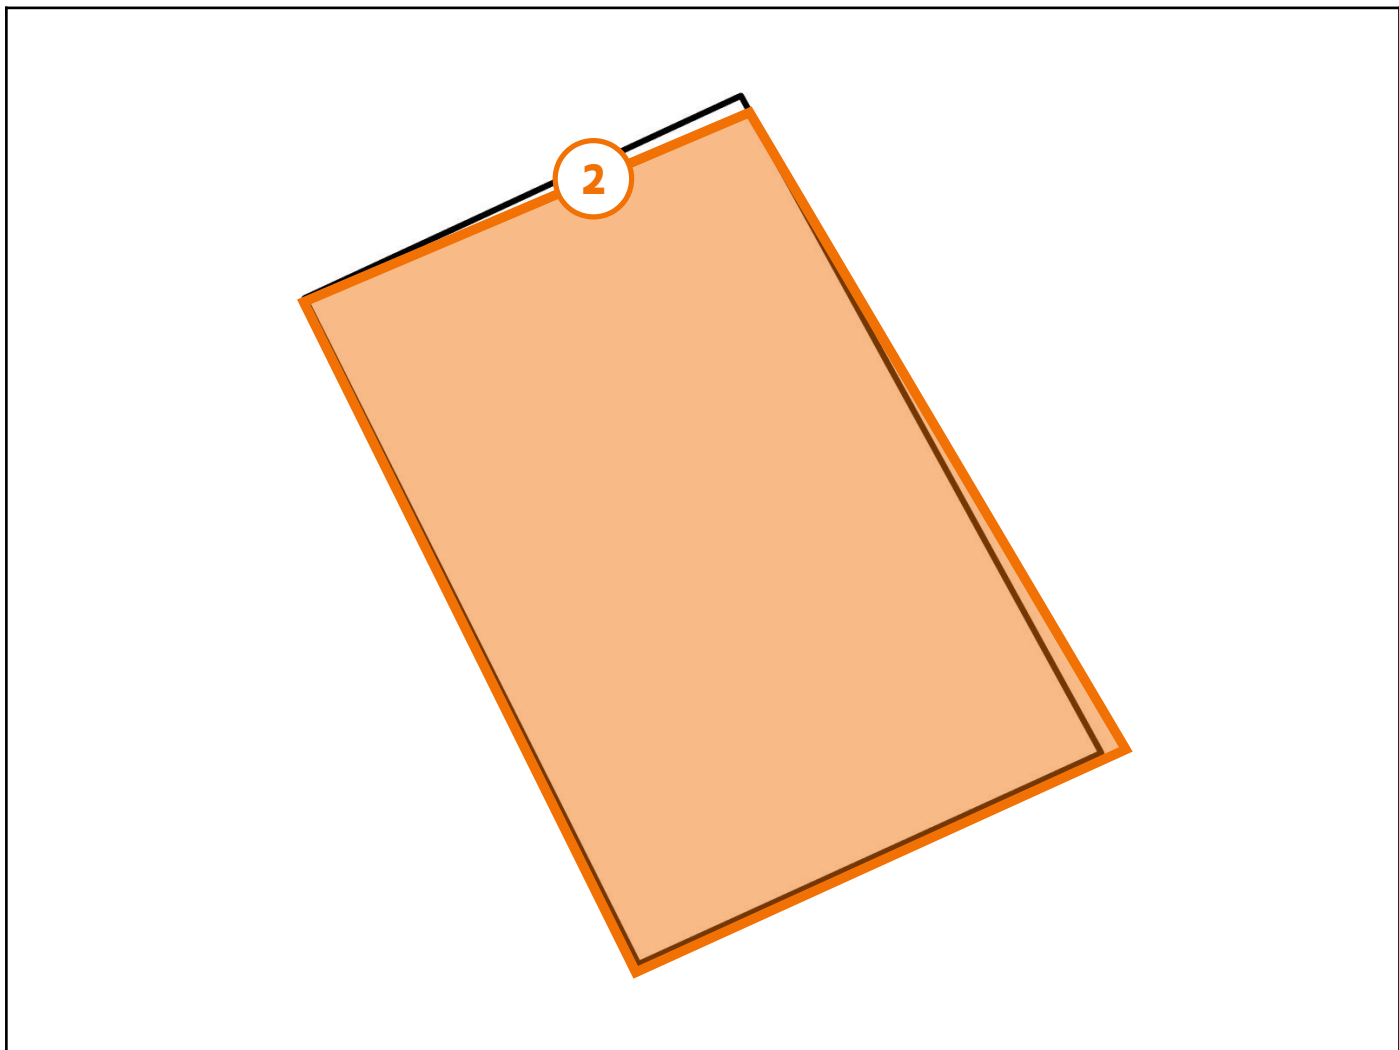
Plan 4.1: Bijgebouw plan

Beschrijving	Type	Actie
2. Dak bestaande uit golfplaten	Asbestmateriaal	Verwijderen

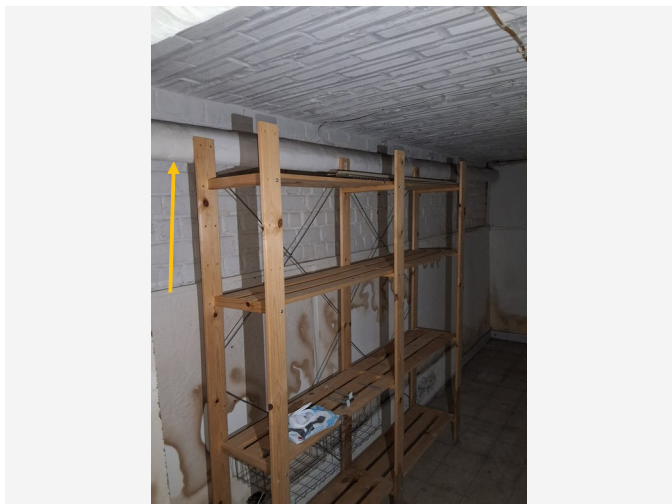
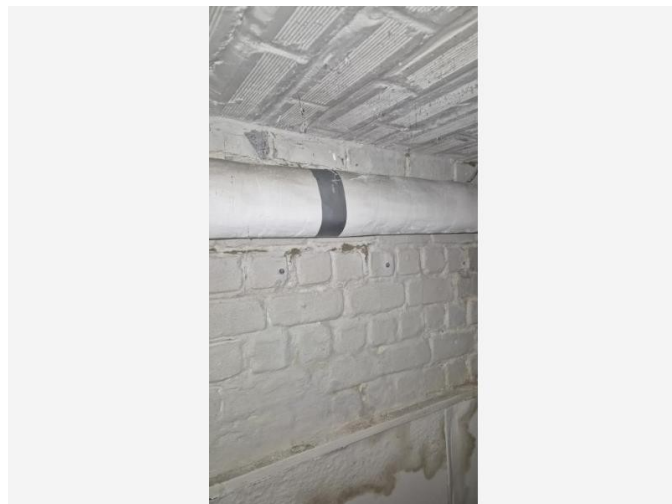
Het asbestmateriaal valt onder de mijlpaal van 2034.

Dringend verwijderen

Eindbeoordeling materiaalrisico	Hoog materiaalrisico en/of hoge kans op vezelvrijgave
---------------------------------	---

Gebondenheid	Categorie 2: niet-hechtgebonden met matrix
Asbestsoort (vezeltype)	Amfibool aanwezig, uitgezonderd crocidoliet
Asbestconcentratie	Hoog ($\geq 50\%$)
Afschermingsgraad van het gehele materiaal	Geheel of deels (ook) vrij aan binnenluchtstromen
Toestand van het materiaal	Licht beschadigd, licht verweerd. Intact calciumsilicaatmateriaal of categorie III 'gebondenheid'

#	Type	Referentie	Resultaat
1.1	Mengmonster	MM03	Amosiet
1.2	Mengmonster	MM04	Amosiet

Beschrijving	Leidingisolatie (gips)
Omgeving	Binnen
Primaire drager	HVAC infrastructuur en uitrusting
Asbestmateriaal	In-situ afwerkingslagen - Thermische isolatie
Bindmiddel van asbestmateriaal	Gips - kalk
Gebondenheid op basis van bindmiddel	Niet-hechtgebonden
Hoeveelheid (lengte - omtrek - dikte - aantal)	<ul style="list-style-type: none">• 17,00 m - 40,00 cm - 5,00 cm - 1 stuk
Totaal volume	0,34 m ³
Eenvoudig bereikbaar	Ja
Bevestigingswijze	<ul style="list-style-type: none">• Verlijmd, ingegoten, versmeerd
Identificatiemethode	Een monstername door de asbestdeskundige met laboanalyse door een asbestlabo.
Destructieve handeling voor identificatie	Nee
Opmerking	De hoeveelheid is een zo nauwkeurig mogelijke opmeting. Hieraan kunnen evenwel geen rechten worden ontleend. Rechte stukken en bochten worden waar mogelijk apart bemonsterd.

- Verwijder dit asbestmateriaal zo snel mogelijk. Volg de toestand goed op.

- Hermetische zone (erkend asbestverwijderaars)
Deze toepassing kan enkel door een erkende asbestverwijderaars via de methodiek van hermetische zone verwijderd worden omdat verwijdering via de methodiek van eenvoudige handelingen en/of couveusezakmethode niet mogelijk is; en er automatisch een verhoogd risico op vrijgave van asbestvezels (max. concentratie 0,01 vezels/cm - CODEX Art. VI.3-54) ontstaat. (Bron: CODEX - Art. VI.3-61.- par 1.)

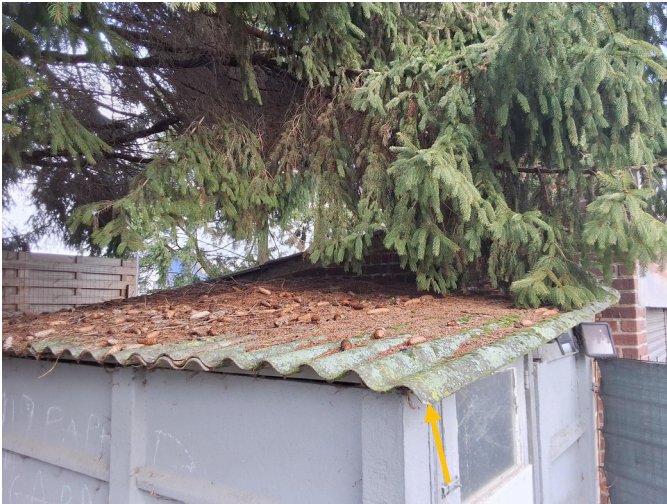
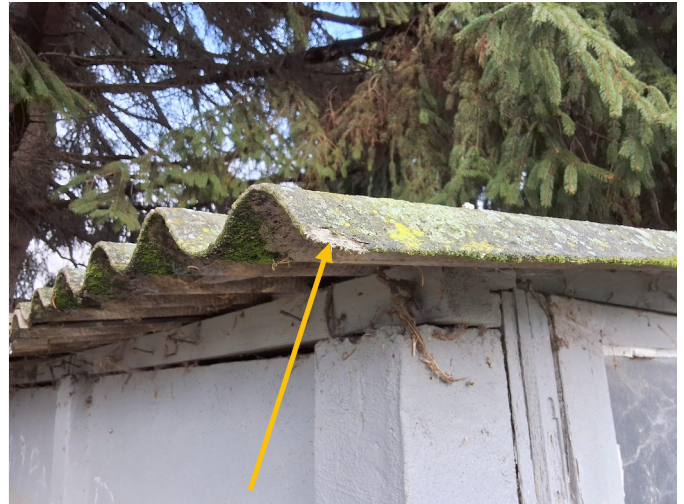
Het asbestmateriaal valt onder de mijlpaal van 2034.

Verwijderen

Verhoogd materiaalrisico en/of verhoogde kans op vezelvrijgave

Gebondenheid	Categorie 1: hechtgebonden in oorsprong
Asbestsoort (vezeltype)	Crocidoliet aanwezig
Asbestconcentratie	Laag (< 50%)
Afschermingsgraad van het gehele materiaal	Geheel of deels vrij aan de buitenlucht
Toestand van het materiaal	Matig beschadigd, matig verweerd

Beschrijving	Dak bestaande uit golfplaten
Omgeving	Buiten
Primaire drager	Schuin dak
Asbestmateriaal	Dak- en gevelbekleding - Golfplaat
Bindmiddel van asbestmateriaal	Cement
Gebondenheid op basis van bindmiddel	Hecht
Hoeveelheid (oppervlakte - aantal)	<ul style="list-style-type: none">• 10,00 m² - 1 stuk
Totale oppervlakte	10,00 m ²
Eenvoudig bereikbaar	Ja
Bevestigingswijze	<ul style="list-style-type: none">• Geklemd• Geschroefd
Identificatiemethode	De asbestdeskundige beoordeelt het materiaal als asbesthoudend, en dit zonder monsternamen.
Destructieve handeling voor identificatie	Nee
Opmerking	De hoeveelheid is een zo nauwkeurig mogelijke opmeting. Hieraan kunnen evenwel geen rechten worden ontleend.

- Verwijder dit asbestmateriaal zo snel mogelijk. Volg de toestand goed op.
- Hemelwater dat afspoelt van asbestcement daken of gevels kan asbestdeeltjes bevatten. Gebruik het enkel voor gesloten circuits (bv. spoelen toiletten). Reinig na het vervangen van het dak of de gevel de dakgoten en regenwaterput of -ton om asbesthoudend sediment of slib te verwijderen

- Eenvoudige handelingen: mag via doe-het-zelf of door werknemer(s) met opleidingsattest eenvoudige handelingen
Deze toepassing kan door een aannemer die over een opleidingsattest eenvoudige handelingen beschikt of door een particulier (doe-het-zelf), verwijderd worden indien er geen verhoogd risico op vrijgave van asbestvezels (max. concentratie 0,01 vezels/cm³ - CODEX Art. VI.3-54) ontstaat en de toepassing voorafgaand wordt gefixeerd/bevochtigd; de individuele elementen zonder machinale werktuigen (boormachine, slijpschijf, hogedrukreiniger,...) en zonder breken of gooien een voor een losgemaakt worden; en ten slotte dubbel en luchtdicht verpakt weggevoerd worden naar een erkend afvalpunt (recyclagepark).

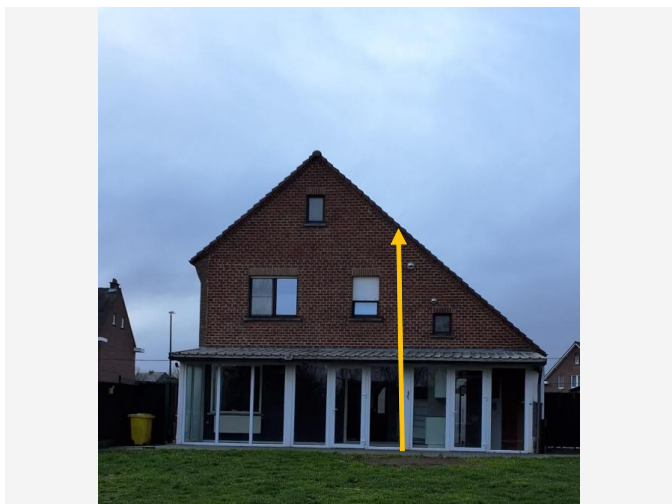
Situeringfoto

Tijdelijke beperking

Reden: Niet waarneembaar

Uitleg van de asbestdeskundige: Het onderdak is niet waarneembaar. Op dit ogenblik kan hiervoor in de databank geen adviesfiche voor opgesteld worden.

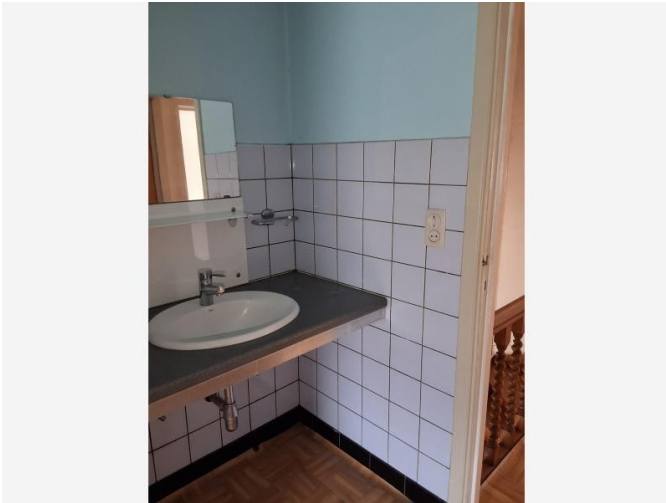
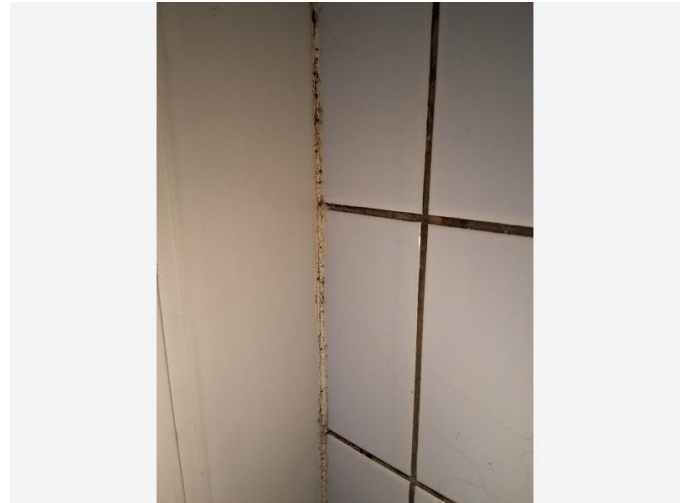
Binnenwanden en/of plafonds afgewerkt met een intacte laag faiencetegels zonder zichtbare beschadigingen. Inspectie van de onderliggende lijmlaag is niet mogelijk zonder uitbreiding naar een destructief onderzoek.

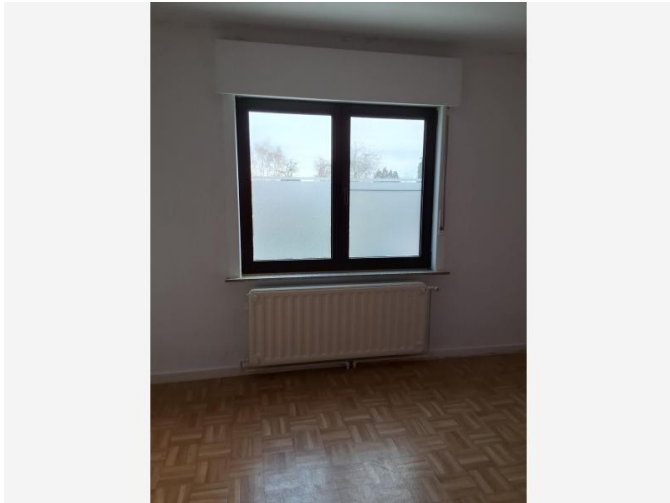
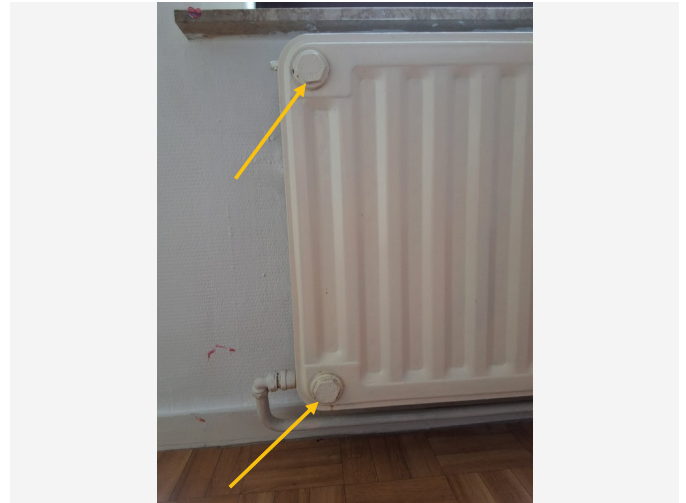
De radiatoren bevatten mogelijk asbesthoudende pakkingen en/of elementen. Laat ze onderzoeken bij onderhoud of vervanging.

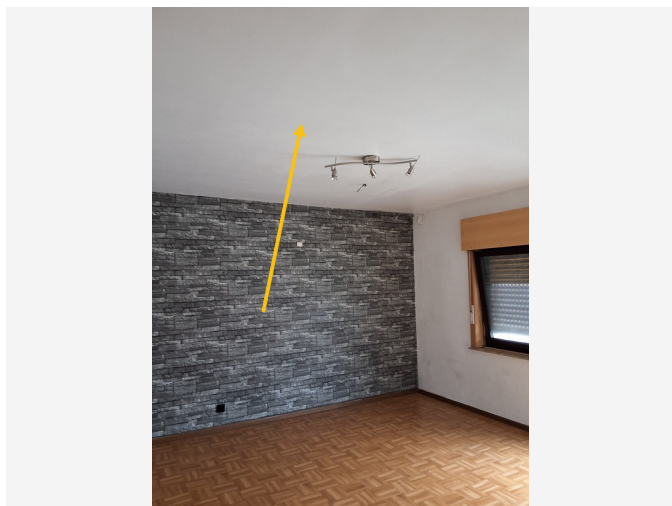
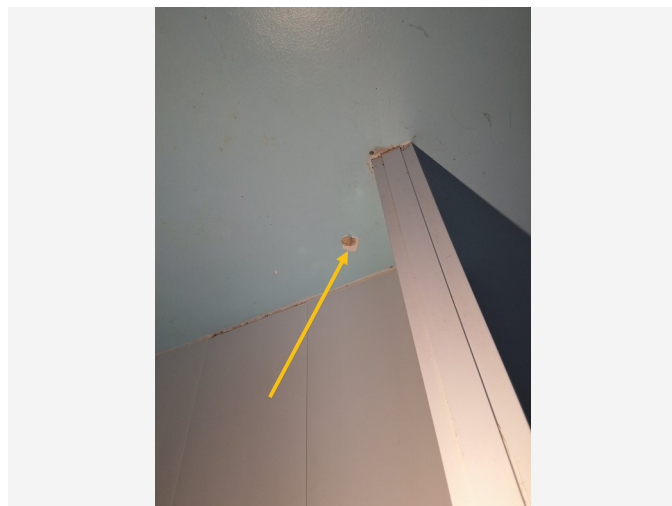
Fiche 6: Pleisterwerk plafonds

Geen asbest

#	Type	Referentie	Resultaat
6.1	Mengmonster	MM02	Geen asbest

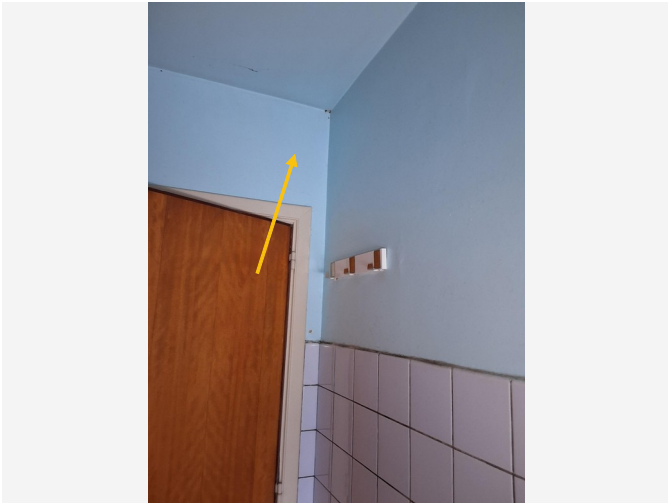
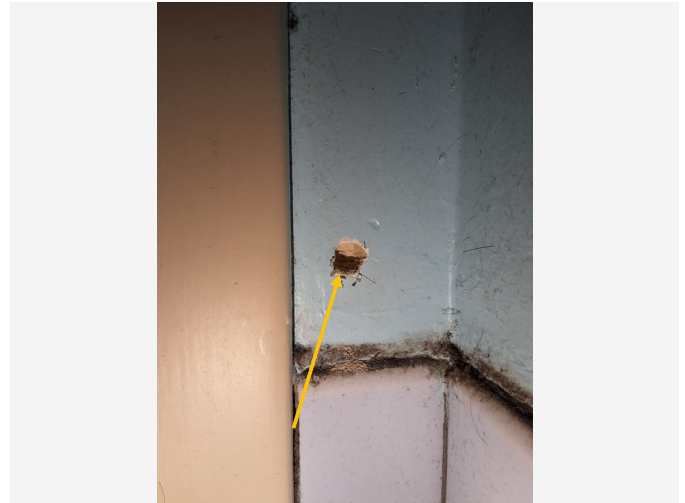
Fiche 7: Pleisterwerk wanden

Geen asbest

#	Type	Referentie	Resultaat
7.1	Mengmonster	MM01	Geen asbest

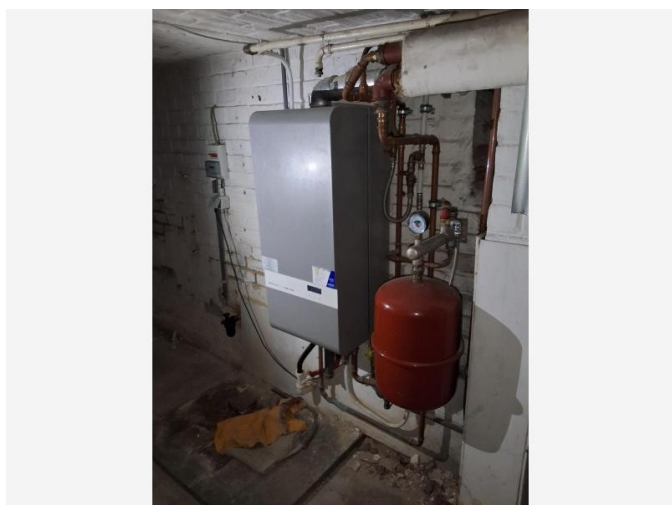
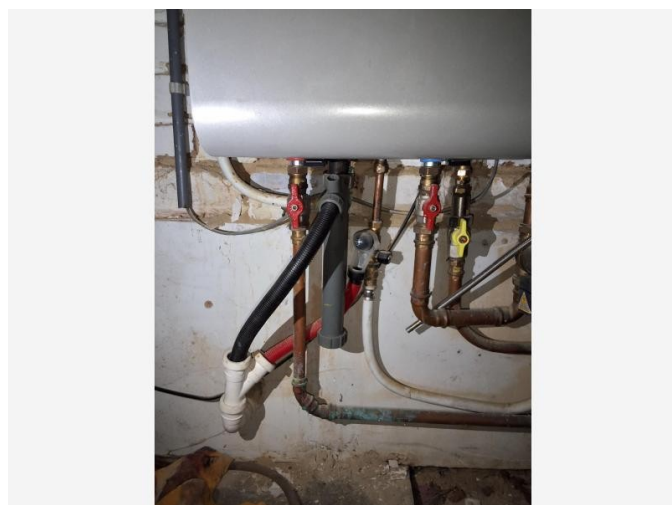
Beschrijving	Notitie	Terug te vinden op plannen
Fiche 8: CV-ketel (niet verdacht)	De CV-ketel (dichtingen, isolerend materiaal) is niet asbestverdacht.	-
