Asbestinventarisatetest

Isschotweg 48, 2222 Heist-op-den-Berg

Attestnummer : 20260628-000174.000

Uitgegeven op : 28.06.2026

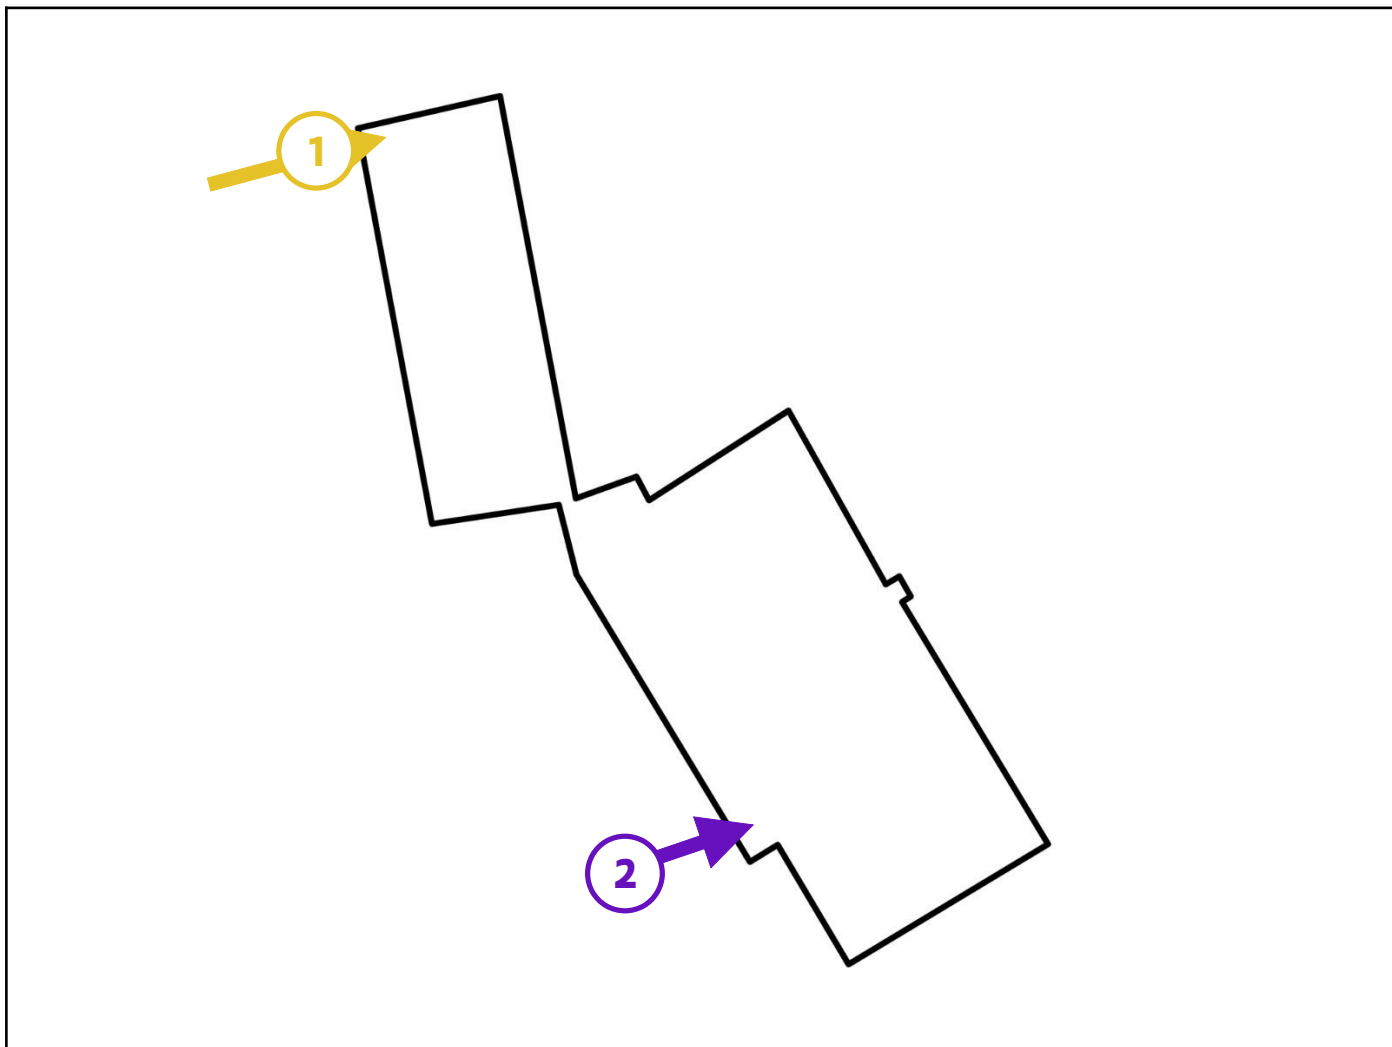
Plan 1.1: Hoofdgebouw plan

Beschrijving	Type	Actie
1. Cementbuis	Asbestmateriaal	Zorgvuldig beheren
2. Schouw	Beperking	-

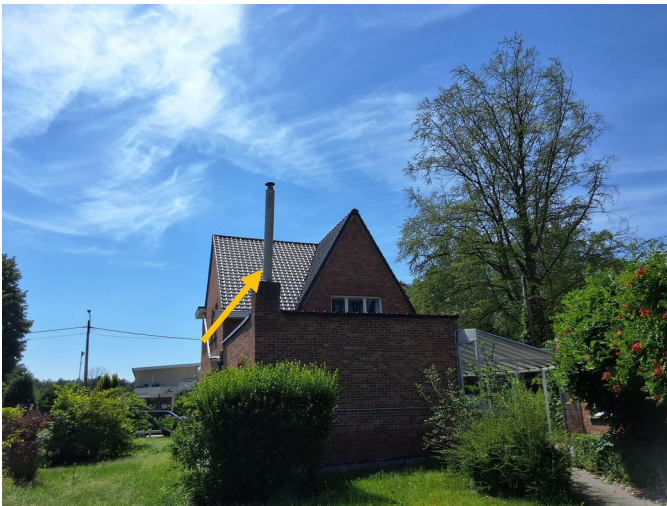
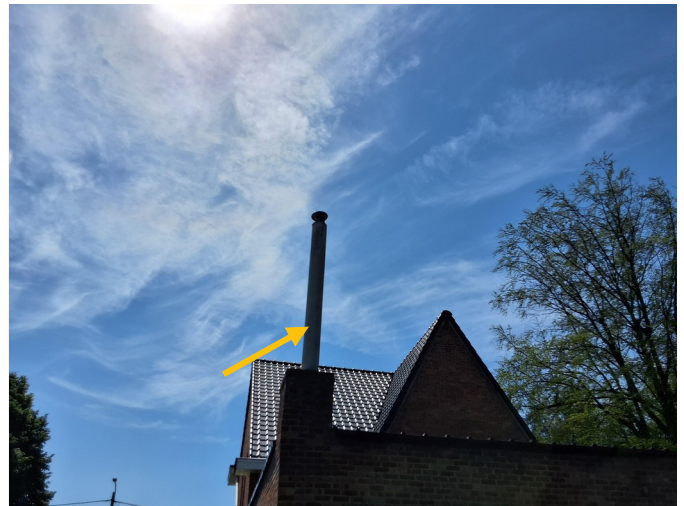
Conclusie

Het asbestmateriaal valt onder de mijlpaal van 2040.

Zorgvuldig beheren

Eindbeoordeling materiaalrisico	Zeer laag materiaalrisico en/of zeer lage kans op vezelvrijgave
---------------------------------	---

Gebondenheid	Categorie 1: hechtgebonden in oorsprong
Asbestsoort (vezeltype)	Crocidoliet aanwezig
Asbestconcentratie	Laag (< 50%)
Afschermingsgraad van het gehele materiaal	Stootvaste afscherming of omkasting
Toestand van het materiaal	Licht beschadigd, licht verweerd. Intacte calciumsilicaatplaat of materiaal met categorie 3-gebondenheid

Beschrijving	Cementbuis
Omgeving	Binnen
Primaire drager	Schacht-koker (technisch)
Asbestmateriaal	Buis, koker, leiding, pijp, doorvoer
Bindmiddel van asbestmateriaal	Cement
Gebondenheid op basis van bindmiddel	Hecht
Hoeveelheid (lengte - omtrek - dikte - aantal)	<ul style="list-style-type: none">• 2,00 m - 10,00 cm - 1,99 cm - 1 stuk
Totaal volume	0,004 m ³
Eenvoudig bereikbaar	Ja
Bevestigingswijze	<ul style="list-style-type: none">• Verlijmd, ingegoten, versmeerd
Identificatiemethode	De asbestdeskundige beoordeelt het materiaal als asbesthoudend, en dit zonder monsternamen.
Destructieve handeling voor identificatie	Nee
Opmerking	De precieze lengte is onbekend.

- Zorg voor een veilig beheer. Vermijd het beschadigen van het asbestmateriaal. Controleer de toestand jaarlijks op wijzigingen.

- Eenvoudige handelingen: mag via doe-het-zelf of door werknemer(s) met opleidingsattest eenvoudige handelingen
Deze toepassing kan door een aannemer die over een opleidingsattest eenvoudige handelingen beschikt of door een particulier (doe-het-zelf), verwijderd worden indien er geen verhoogd risico op vrijgave van asbestvezels (max. concentratie 0,01 vezels/cm³ - CODEX Art. VI.3-54) ontstaat en de toepassing voorafgaand wordt gefixeerd/bevochtigd; de individuele elementen zonder machinale werktuigen (boormachine, slijpschijf, hogedrukreiniger,...) en zonder breken of gooien een voor een losgemaakt worden; en ten slotte dubbel en luchtdicht verpakt weggevoerd worden naar een erkend afvalpunt (recyclagepark).

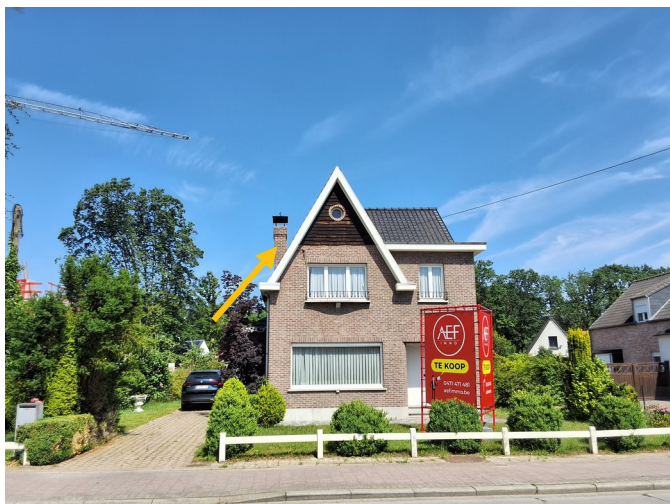
Situeringfoto

Tijdelijke beperking

Reden: Het te onderzoeken materiaal situeert zich hoger dan 3,50 m te rekenen vanaf een veilige ondergrond

Uitleg van de asbestdeskundige: De binnenkant van de schouw is niet waarneembaar. De schouw bevat binnenin mogelijk een asbestcement rookgaskanaal. Laat dit onderzoeken bij eventuele werken.

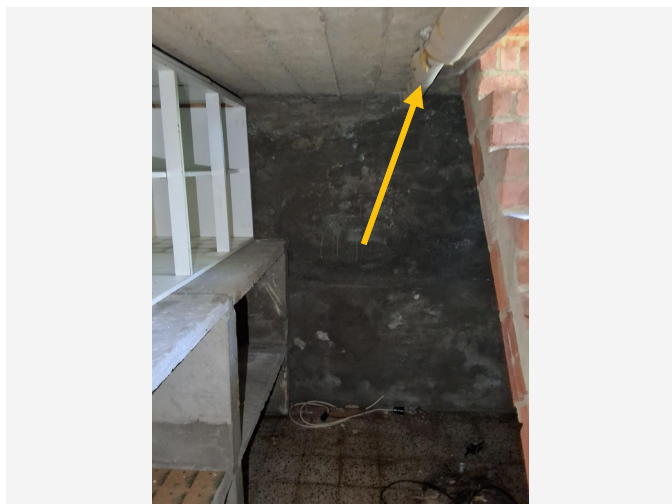
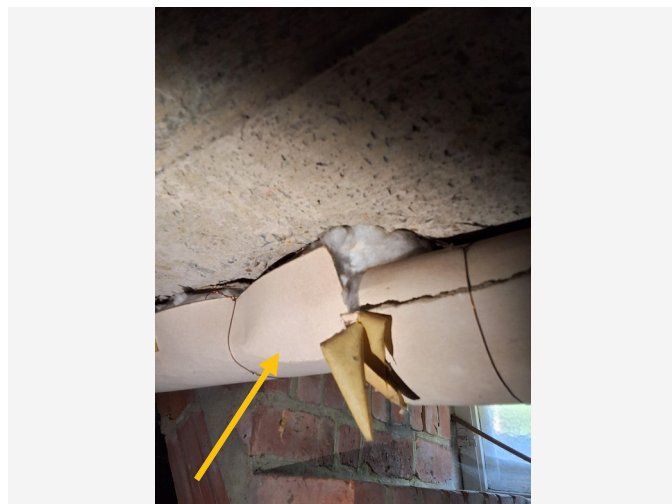
Fiche 3: Leidingisolatie (karton)

Geen asbest

#	Type	Referentie	Resultaat
3.1	Puntmonster	PM02	Geen asbest

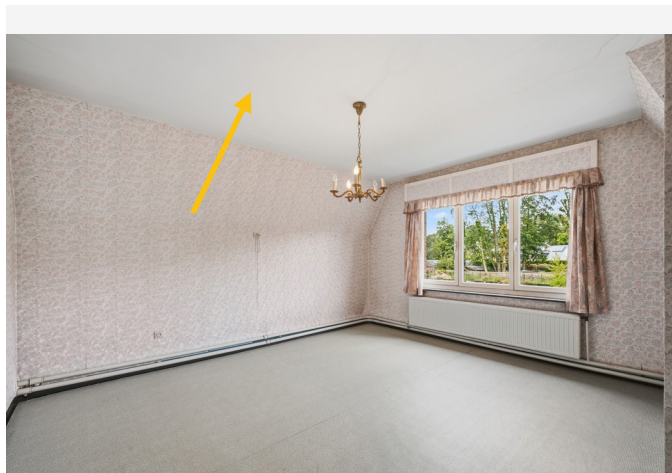
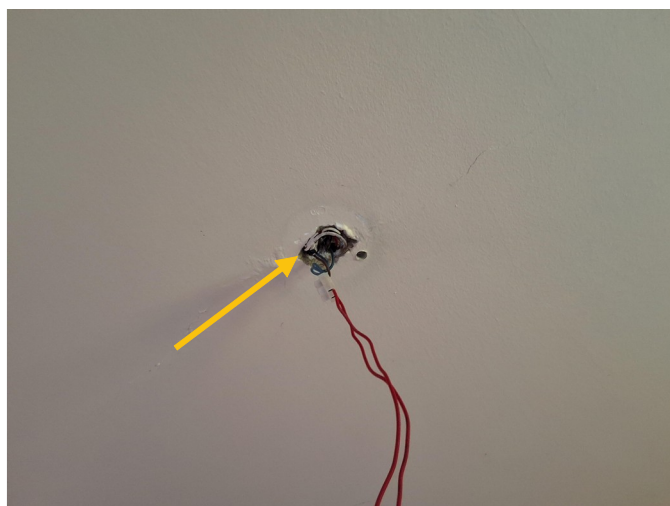
Fiche 4: Pleisterwerk Plafonds

Geen asbest

#	Type	Referentie	Resultaat
4.1	Mengmonster	MM02	Geen asbest

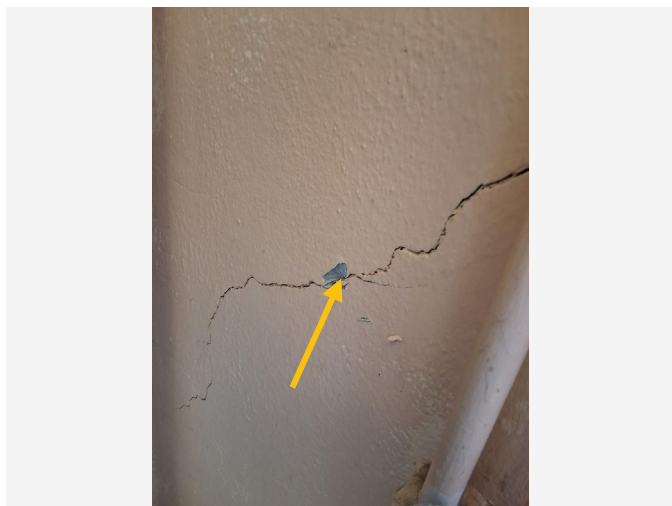
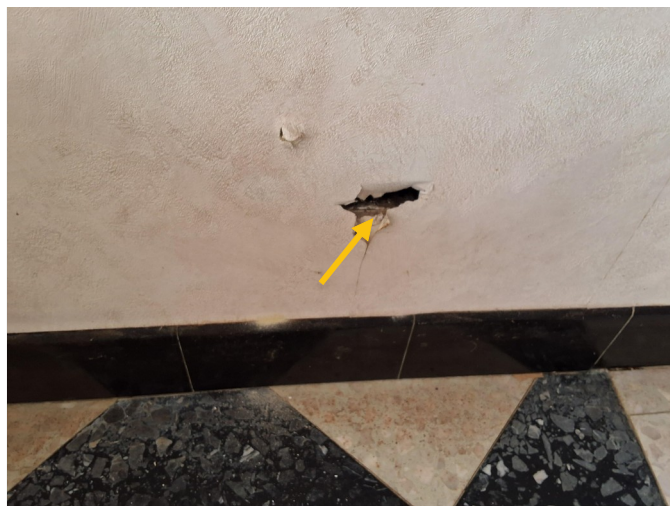
Fiche 5: Pleisterwerk Wanden

Geen asbest

#	Type	Referentie	Resultaat
5.1	Mengmonster	MM01	Geen asbest

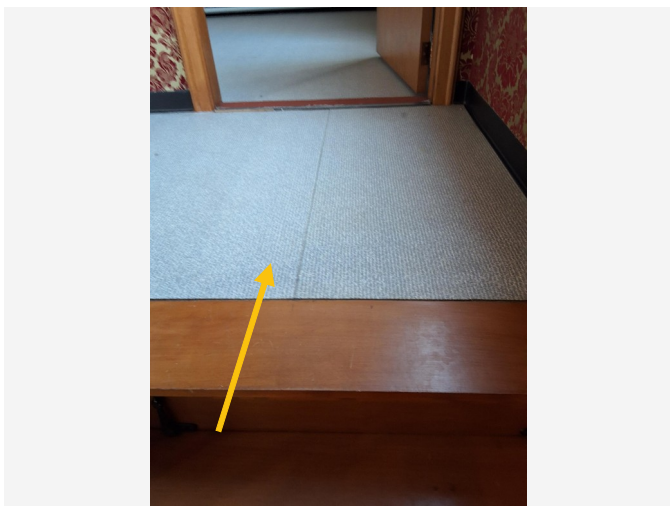
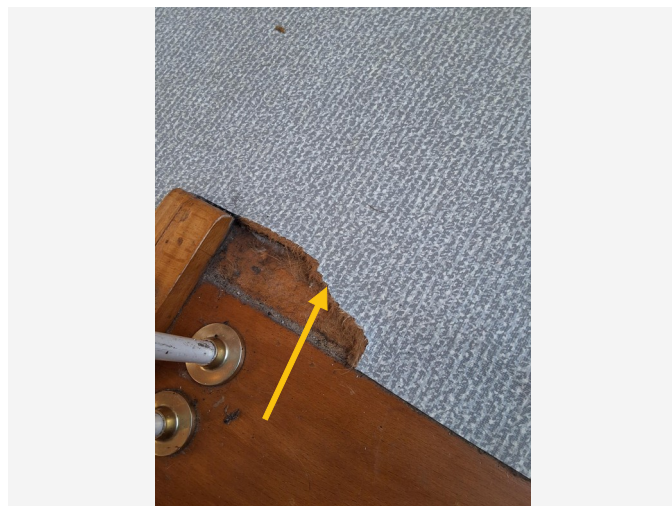
Fiche 6: Vinyl

Geen asbest

#	Type	Referentie	Resultaat
6.1	Puntmonster	PM01	Geen asbest
