# Asbestinventarisatattest

Dorpsplein 21/0401, 3071 Kortenbergh

Attestnummer : 20260714-000513.000

**Niet-asbestveilig**

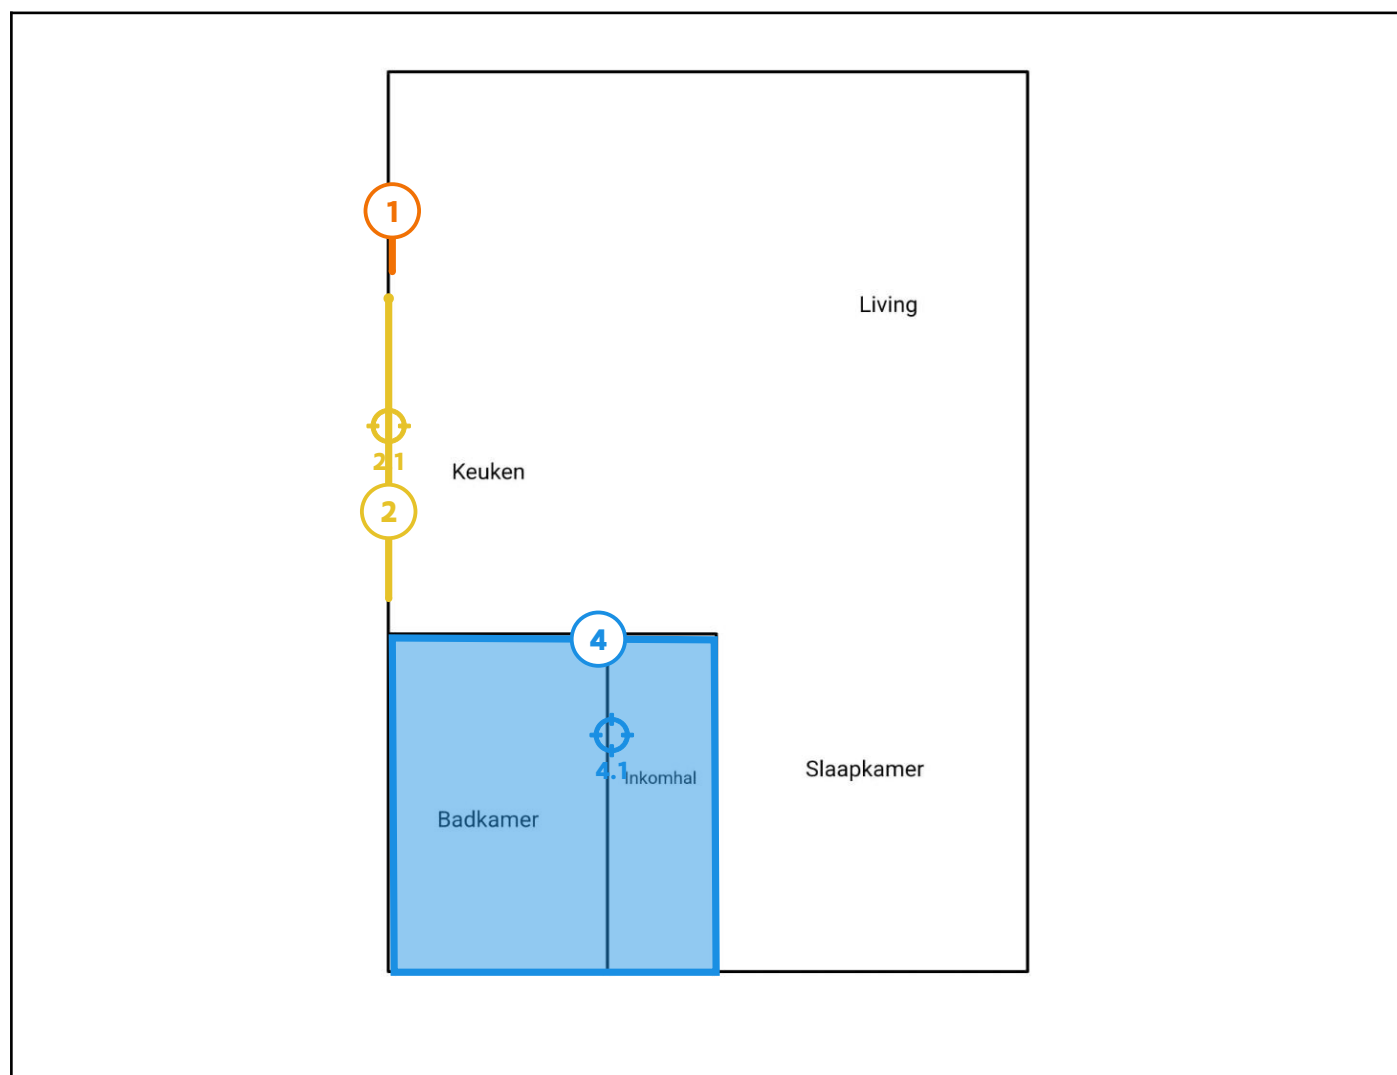
## Plan 1.1: Bus 0401

| Beschrijving | Type | Actie |
|---|---|---|
| 1. Glasal deurpaneel | Asbestmateriaal | Verwijderen |
| 2. Mastiek | Asbestmateriaal | Zorgvuldig beheren |
| 2.1 Code: PM01 | Puntmonster | - |
| 4. Vinyl | Geen asbest | - |
| 4.1 Code: PM02 | Puntmonster | - |

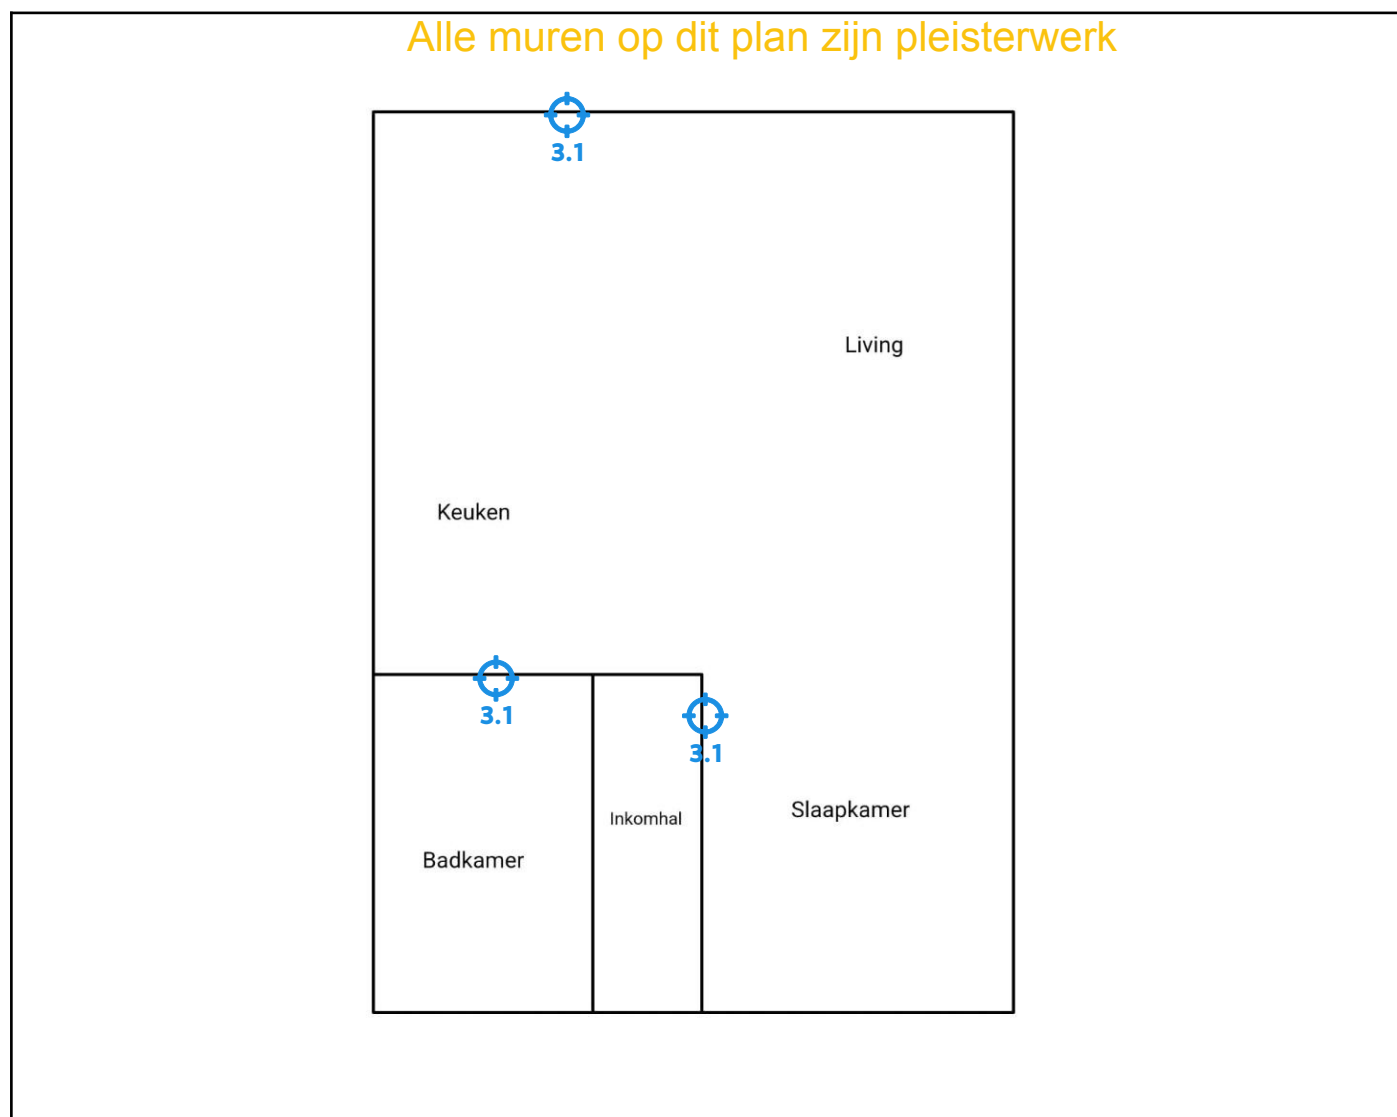
## Plan 1.2: Bus 0401 - 2

| Beschrijving | Type | Actie |
|---|---|---|
| 3. Pleisterwerk Wanden | Geen asbest | - |
| 3.1 Code: MM01 | Mengmonster | - |

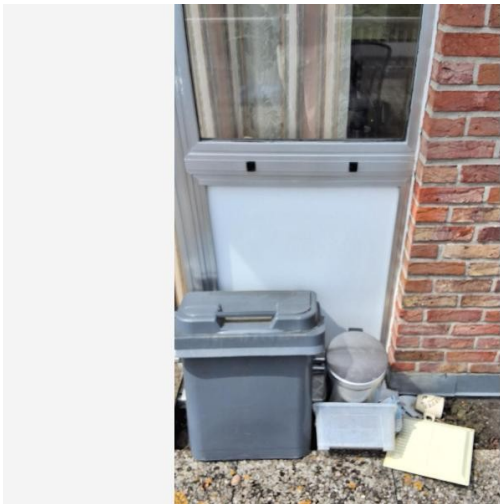
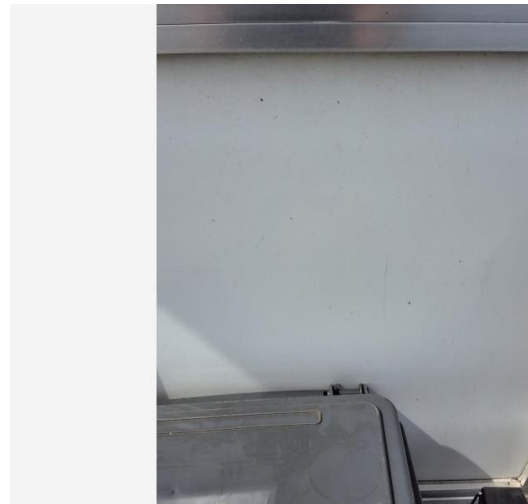
| Fiche 1: Glasal deurpaneel..... | 10 |

Overzichtsfoto

Detailfoto

| Eindbeoordeling materiaalrisico | Verhoogd materiaalrisico en/of verhoogde kans op vezelvrijgave |

| Gebondenheid | Categorie 1: hechtgebonden in oorsprong |
| Asbestsoort (vezeltype) | Crocidoliet aanwezig |
| Asbestconcentratie | Laag (< 50%) |
| Afschermingsgraad van het gehele materiaal | Geheel of deels vrij aan binnenluchtstromen |
| Toestand van het materiaal | Licht beschadigd, licht verweerd. Intacte calciumsilicaatplaat of materiaal met categorie 3-gebondenheid |

| Beschrijving | Glasal deurpaneel |
| Asbestmateriaal | Plaat, paneel, tablet - Geëmailleerd, type Glasal |
| Identificatiemethode | <p>De asbestdeskundige beoordeelt het materiaal als asbestverdacht en dus asbesthoudend, en dit zonder monstername.</p> <p>Motivatie: De monstername brengt andere schade aan dan schade die inherent is aan de monstername.</p> |

Het asbestmateriaal valt onder de mijlpaal van 2040.

Verwijderen

- Zorg voor een veilig beheer. Vermijd het beschadigen van het asbestmateriaal. Controleer de toestand jaarlijks op wijzigingen.
- Voer bijkomende staalname(s) uit.

- Eenvoudige handelingen: mag via doe-het-zelf of door werknemer(s) met opleidingsattest eenvoudige handelingen  
Deze toepassing kan door een aannemer die over een opleidingsattest eenvoudige handelingen beschikt of door een particulier (doe-het-zelf), verwijderd worden indien er geen verhoogd risico op vrijgave van asbestvezels (max. concentratie 0,01 vezels/cm<sup>3</sup> - CODEX Art. VI.3-54) ontstaat en de toepassing voorafgaand wordt gefixeerd/bevochtigd; de individuele elementen zonder machinale werktuigen (boormachine, slijpschijf, hogedrukreiniger,...) en zonder breken of gooien een voor een losgemaakt worden; en ten slotte dubbel en luchtdicht verpakt weggevoerd worden naar een erkend afvalpunt (recyclagepark).

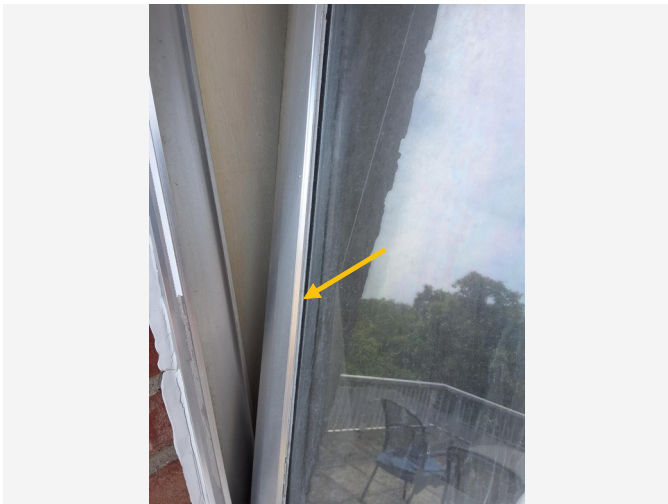
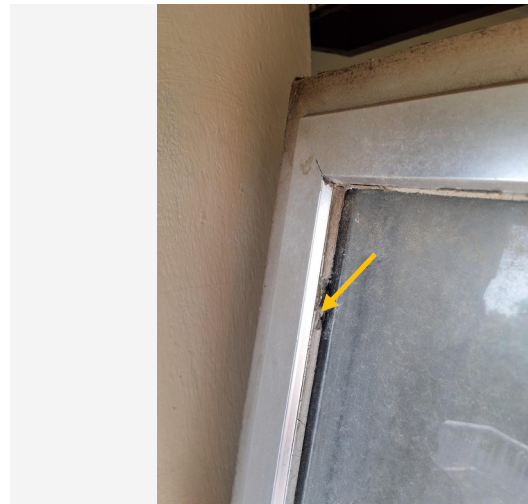
| Fiche 2: Mastiek..... | 13 |

Overzichtsfoto

Detailfoto

| Eindbeoordeling materiaalarisico | Laag materiaalarisico en/of verlaagde kans op vezelvrijgave |

| Gebondenheid | Categorie 1: hechtgebonden in oorsprong |
| Asbestsoort (vezeltype) | Alleen chrysotiel aanwezig |
| Asbestconcentratie | Laag (< 50%) |
| Afschermingsgraad van het gehele materiaal | Geheel of deels vrij aan de buitenlucht, maar geen contact met binnenlucht |
| Toestand van het materiaal | Licht beschadigd, licht verweerd. Intacte calciumsilicaatplaat of materiaal met categorie 3-gebondenheid |

| # | Type | Referentie | Resultaat |
|---|---|---|---|
| 2.1 | Puntmonster | PM01 | Chrysotiel |

| Beschrijving | Mastiek |
| Asbestmateriaal | In-situ afwerkingslagen - Pasta, stopverf, voegsel, stopsel, vulsel, mastiek, kitten, ... |

Het asbestmateriaal valt onder de mijlpaal van 2040.

Zorgvuldig beheren

- Zorg voor een veilig beheer. Vermijd het beschadigen van het asbestmateriaal. Controleer de toestand jaarlijks op wijzigingen.

- Eenvoudige handelingen: mag via doe-het-zelf of door werknemer(s) met opleidingsattest eenvoudige handelingen  
Deze toepassing kan door een aannemer die over een opleidingsattest eenvoudige handelingen beschikt of door een particulier (doe-het-zelf), verwijderd worden indien er geen verhoogd risico op vrijgave van asbestvezels (max. concentratie 0,01 vezels/cm<sup>3</sup> - CODEX Art. VI.3-54) ontstaat en de toepassing voorafgaand wordt gefixeerd/bevochtigd; de individuele elementen zonder machinale werktuigen (boormachine, slijpschijf, hogedrukreiniger,...) en zonder breken of gooien een voor een losgemaakt worden; en ten slotte dubbel en luchtdicht verpakt weggevoerd worden naar een erkend afvalpunt (recyclagepark).

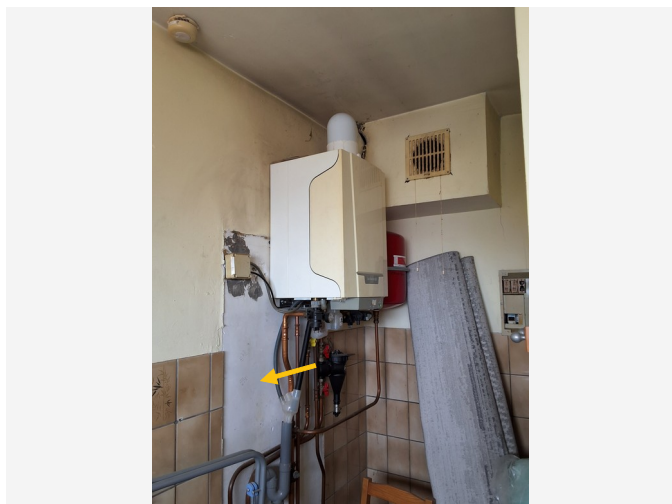
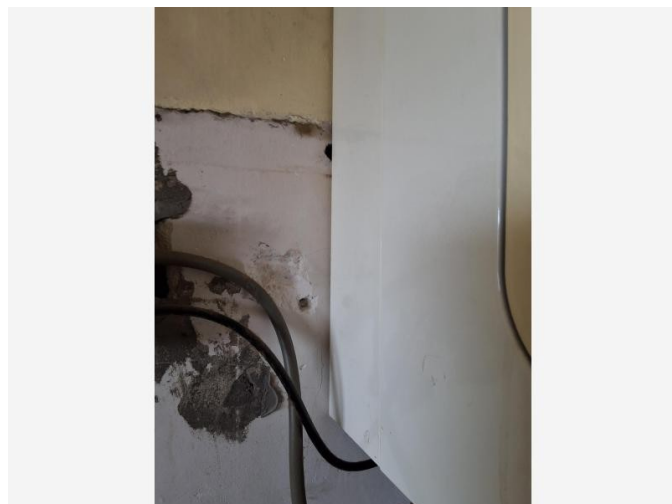
| Fiche 3: Pleisterwerk Wanden..... | 17 |

Geen asbest

| # | Type | Referentie | Resultaat |
|---|---|---|---|
| 3.1 | Mengmonster | MM01 | Geen asbest |

| Beschrijving | Pleisterwerk Wanden |

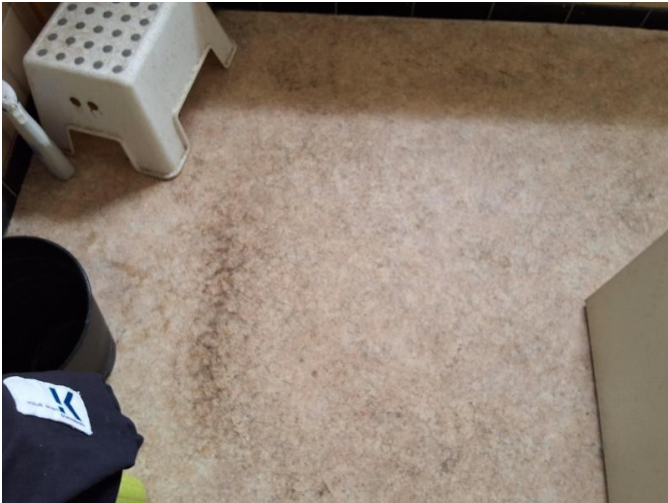
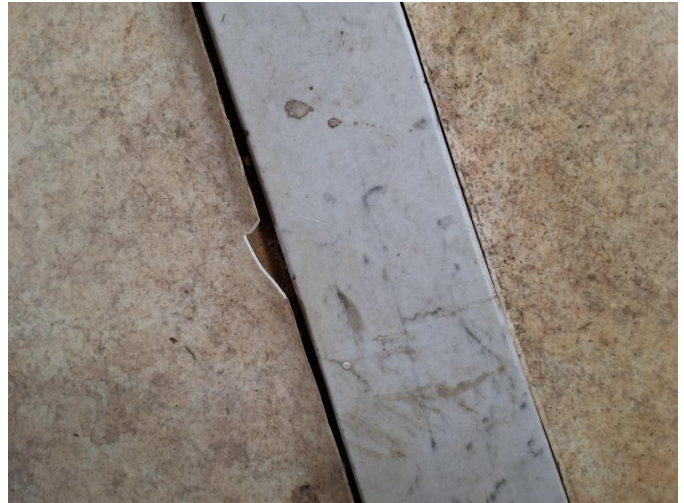
## Fiche 4: Vinyl

Geen asbest

| # | Type | Referentie | Resultaat |
|---|---|---|---|
| 4.1 | Puntmonster | PM02 | Geen asbest |

| Beschrijving | Vinyl |

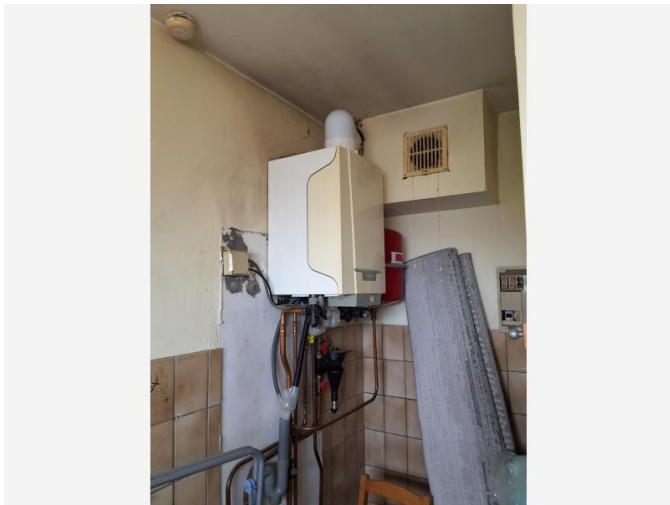
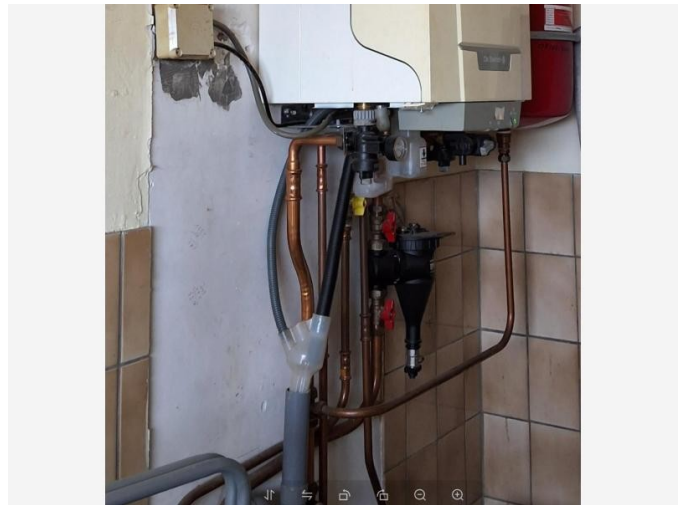
### Fiche 5: CV-ketel (niet verdacht)

| Beschrijving | Notitie | Terug te vinden op plannen |
|---|---|---|
| Fiche 5: CV-ketel (niet verdacht) | De CV-ketel (dichtingen, isolerend materiaal) is niet asbestverdacht. | - |
