# Asbestinventarisatetest

Leuvensesteenweg 359/2, 3070 Kortenberg

Attestnummer : 20260424-000053.000

## Zone 1: Hoofdgebouw

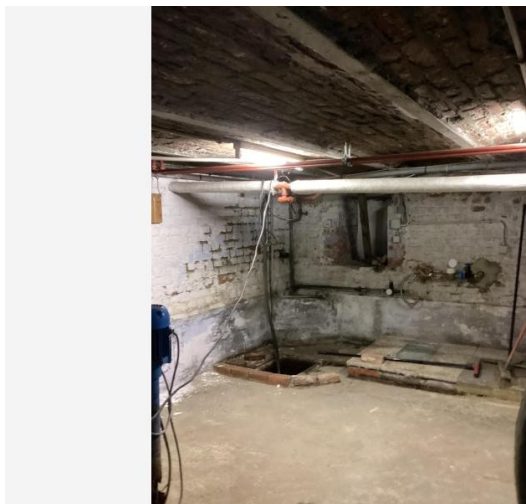
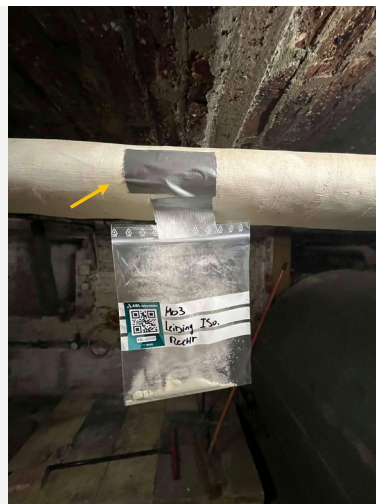
| Eindbeoordeling materiaalrisico | Hoog materiaalrisico en/of hoge kans op vezelvrijgave |

| Gebondenheid | Categorie 2: niet-hechtgebonden met matrix |
| Asbestsoort (vezeltype) | Amfibool aanwezig, uitgezonderd crocidoliet |
| Asbestconcentratie | Hoog ( $\geq 50\%$ ) |
| Afschermingsgraad van het gehele materiaal | Geheel of deels vrij aan de binnenlucht, maar geen contact met binnenluchtstromen |
| Toestand van het materiaal | Matig beschadigd, matig verweerd |

| # | Type | Referentie | Resultaat |
|---|---|---|---|
| 1.1 | Mengmonster | M03 - Recht | Chrysotiel, Amosiet |
| 1.2 | Mengmonster | M04 - Bochten | Chrysotiel, Amosiet |

| Beschrijving | Leidingisolatie - Gips |

**Dringend verwijderen**

- Zorg voor een veilig beheer. Vermijd het beschadigen van het asbestmateriaal. Controleer de toestand jaarlijks op wijzigingen.

- Hermetische zone (erkend asbestverwijderaar)  
Bij deze verwijdering van asbestmaterialen bestaat er een grote kans op vrijkomen van asbestvezels. Daarom mag dit enkel verwijderd worden door een erkend asbestverwijderaar in een hermetische zone. Bij het verwijderen moet steeds rekening worden gehouden met alle milieu- en veiligheidsvoorschriften. Codex boek VI, titel 3 of de website van OVAM

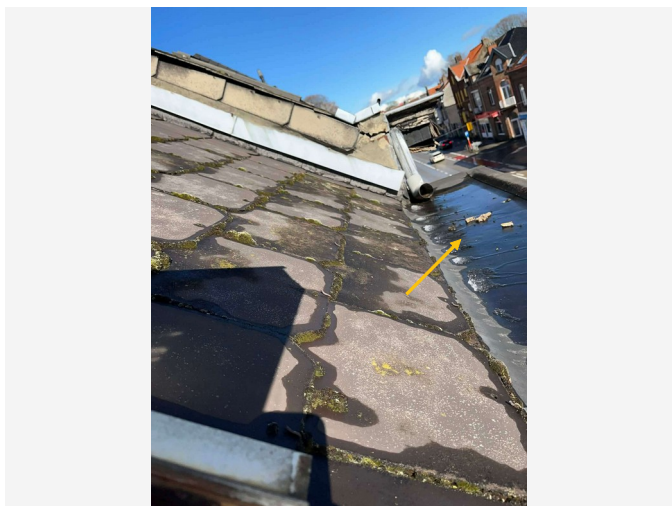
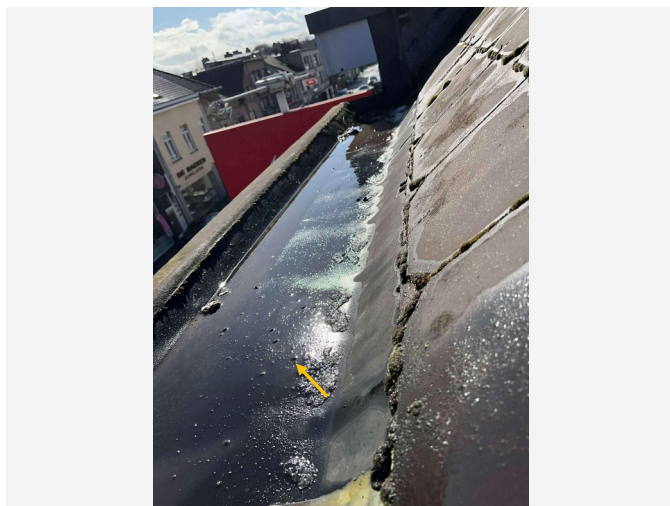
| Beschrijving | Dakgoot - Contaminatie |
| Type afvalstof | Betreft resten (contaminatie) van verwerking of beschadiging |
| Type resten (contaminatie) | <ul style="list-style-type: none"><li>• Stof, deeltjes &lt; 4 mm, flinters, gruis (vermengd in materiaal)</li></ul> |
| Bron van de resten | Asbesthoudende dakleien |
| Hoeveelheid (gewicht - aantal) | <ul style="list-style-type: none"><li>• 10,00 kg - 1 stuk</li></ul> |

**Dringend verwijderen**

- Verwijder het asbestafval.

- Eenvoudige handelingen: mag via doe-het-zelf of door werknemer(s) met opleidingsattest eenvoudige handelingen  
Bij het uitvoeren van eenvoudige handelingen, zoals toegestaan via doe-het-zelfmethoden of door werknemers met een opleidingsattest, is het gebruik van de juiste persoonlijke beschermingsmiddelen (PBM's) verplicht om blootstelling aan asbestvezels te voorkomen. Wij adviseren echter om asbest te laten verwijderen door een werknemer met opleidingscertificaat. Maar het is ook toegestaan via de doe-het-zelfmethode, mits de juiste voorzorgsmaatregelen en PBM's in acht worden genomen. De te gebruiken PBM's zijn:
  - FFP3-mondmasker of halfgelaatsmasker met P3 filter
  - wegwerpoverall (Tyvek CATIII, type 5 en 6)
  - afwasbaar schoeisel

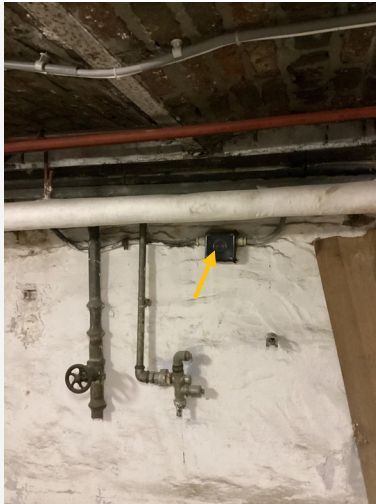
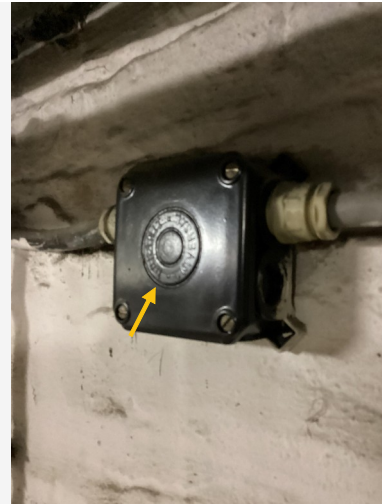
| Identificatiemethode | <p>De asbestdeskundige beoordeelt het materiaal als asbestverdacht en dus asbesthoudend, en dit zonder monstername.</p> <p>Motivatie: De monstername brengt andere schade aan dan schade die inherent is aan de monstername.</p> |
| Opmerking | <p>De genoteerde hoeveelheid betreft een schatting.</p> <p>Deze bevindt zich in de kelder.</p> |

Verwijderen

- Zorg voor een veilig beheer. Vermijd het beschadigen van het asbestmateriaal. Controleer de toestand jaarlijks op wijzigingen.
- Voer bijkomende staalname(s) uit.

- Eenvoudige handelingen: mag via doe-het-zelf of door werknemer(s) met opleidingsattest eenvoudige handelingen  
Bij het uitvoeren van eenvoudige handelingen, zoals toegestaan via doe-het-zelfmethoden of door werknemers met een opleidingsattest, is het gebruik van de juiste persoonlijke beschermingsmiddelen (PBM's) verplicht om blootstelling aan asbestvezels te voorkomen. Wij adviseren echter om asbest te laten verwijderen door een werknemer met opleidingscertificaat. Maar het is ook toegestaan via de doe-het-zelfmethode, mits de juiste voorzorgsmaatregelen en PBM's in acht worden genomen. De te gebruiken PBM's zijn:
  - FFP3-mondmasker of halfgelaatsmasker met P3 filter
  - wegwerpoverall (Tyvek CATIII, type 5 en 6)

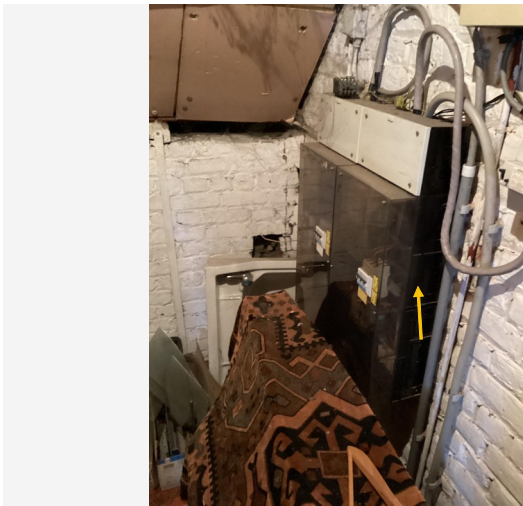
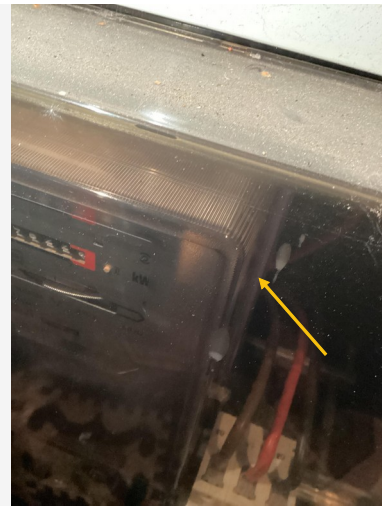
| Opmerking | De meterkast hoort toe aan de nutsmaatschappij en dient door hen vervangen/verwijderd te worden. |

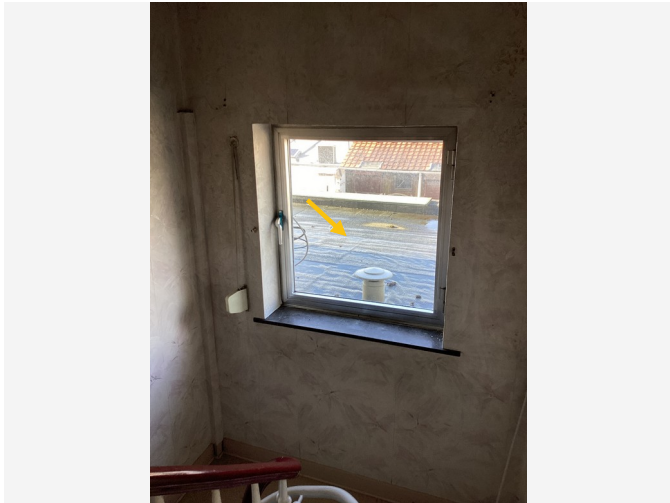
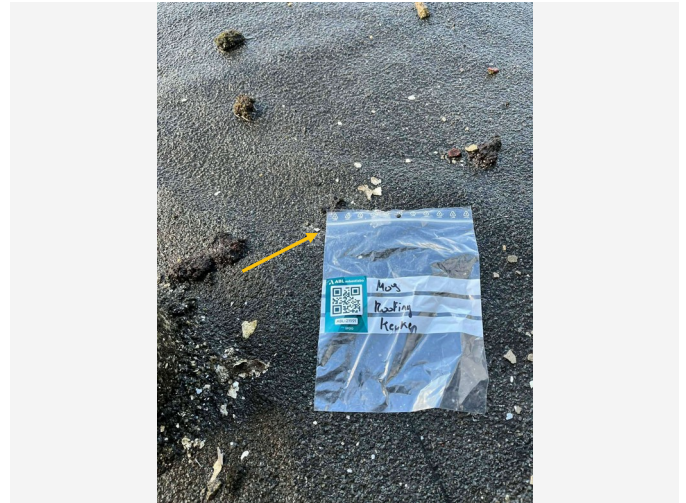
## Fiche 16: Dakbedekking - Roofing (Keuken)

| Opmerking | <p>Er werd enkel een puntstaal genomen van de bovenste laag. Mogelijks zijn er onderliggende asbestverdachte lagen aanwezig die niet waarneembaar waren tijdens de inspectie. Wanneer bij renovatie- of sloopwerken blijkt dat er nog onderliggende lagen aanwezig zijn dient er hiervan een staal te worden genomen welke door een erkend laboratorium moet worden geanalyseerd.</p> <p>De hoeveelheid betreft een schatting.</p> |
