# Asbestinventarisatetest

Leuvensesteenweg 359/1, 3070 Kortenberg

Attestnummer : 20260424-000028.000

**Niet-asbestveilig**

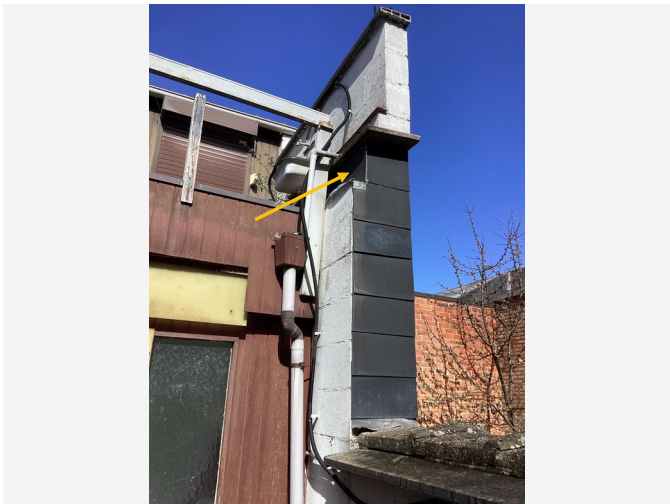
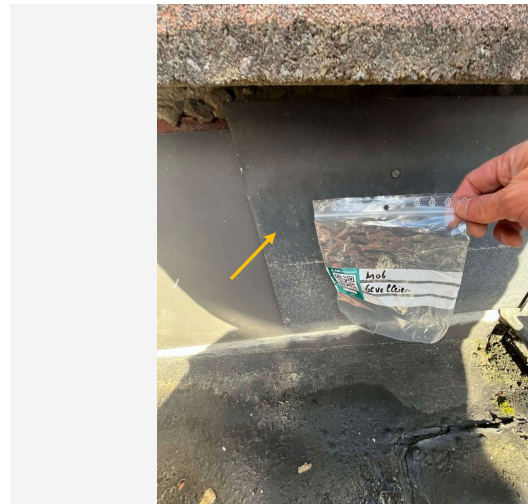
| Eindbeoordeling materiaalrisico | Verhoogd materiaalrisico en/of verhoogde kans op vezelvrijgave |

| Toestand van het materiaal | Matig beschadigd, matig verweerd |

| # | Type | Referentie | Resultaat |
|---|---|---|---|
| 1.1 | Puntmonster | M06 | Chrysotiel |

| Beschrijving | Gevelleien |
| Opmerking | De hoeveelheid betreft een schatting.<br>De leien lopen ook over de scheidingsmuur.<br>. |

Verwijderen

- Hemelwater dat afspoelt van asbestcement daken of gevels kan asbestdeeltjes bevatten. Gebruik het enkel voor gesloten circuits (bv. spoelen toiletten). Reinig na het vervangen van het dak of de gevel de dakgoten en regenwaterput of -ton om asbesthoudend sediment of slib te verwijderen

- Eenvoudige handelingen: mag via doe-het-zelf of door werknemer(s) met opleidingsattest eenvoudige handelingen  
Bij het uitvoeren van eenvoudige handelingen, zoals toegestaan via doe-het-zelfmethoden of door werknemers met een opleidingsattest, is het gebruik van de juiste persoonlijke beschermingsmiddelen (PBM's) verplicht om blootstelling aan asbestvezels te voorkomen. Wij adviseren echter om asbest te laten verwijderen door een werknemer met opleidingscertificaat. Maar het is ook toegestaan via de doe-het-zelfmethode, mits de juiste voorzorgsmaatregelen en PBM's in acht worden genomen. De te gebruiken PBM's zijn:
  - FFP3-mondmasker of halfgelaatsmasker met P3 filter
  - wegwerpoverall (Tyvek CATIII, type 5en 6)

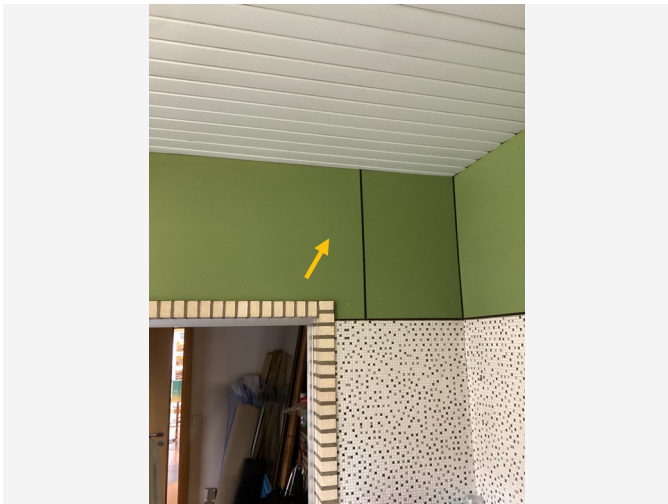
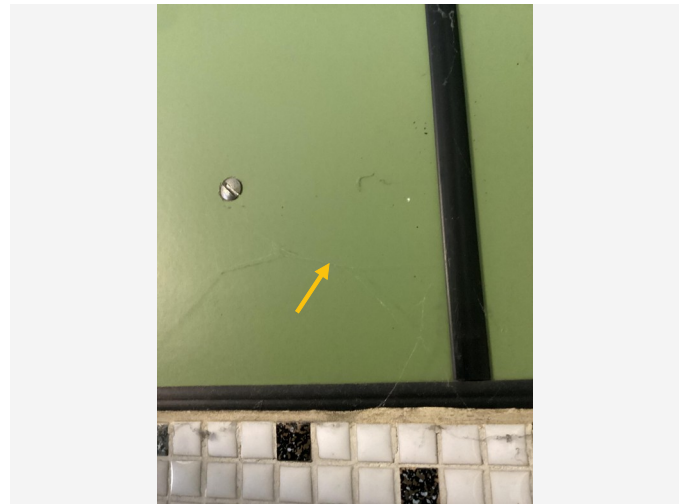
| Eindbeoordeling materiaalarisico | Verhoogd materiaalarisico en/of verhoogde kans op vezelvrijgave |

| Toestand van het materiaal | Matig beschadigd, matig verweerd |

| # | Type | Referentie | Resultaat |
|---|---|---|---|
| 2.1 | Puntmonster | M03 | Chrysotiel |

| Beschrijving | Cementplaat (Keuken) |
| Opmerking | De hoeveelheid betreft een schatting. Zonder destructie is het niet mogelijk om stalen te neme. |

Verwijderen

- Zorg voor een veilig beheer. Vermijd het beschadigen van het asbestmateriaal. Controleer de toestand jaarlijks op wijzigingen.

- Eenvoudige handelingen: mag via doe-het-zelf of door werknemer(s) met opleidingsattest eenvoudige handelingen  
Bij het uitvoeren van eenvoudige handelingen, zoals toegestaan via doe-het-zelfmethoden of door werknemers met een opleidingsattest, is het gebruik van de juiste persoonlijke beschermingsmiddelen (PBM's) verplicht om blootstelling aan asbestvezels te voorkomen. Wij adviseren echter om asbest te laten verwijderen door een werknemer met opleidingscertificaat. Maar het is ook toegestaan via de doe-het-zelfmethode, mits de juiste voorzorgsmaatregelen en PBM's in acht worden genomen. De te gebruiken PBM's zijn:
  - FFP3-mondmasker of halfgelaatsmasker met P3 filter
  - wegwerpoverall (Tyvek CATIII, type 5 en 6)
  - afwasbaar schoeisel

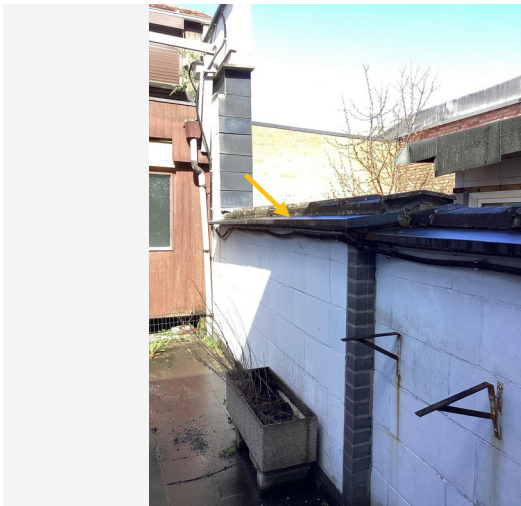
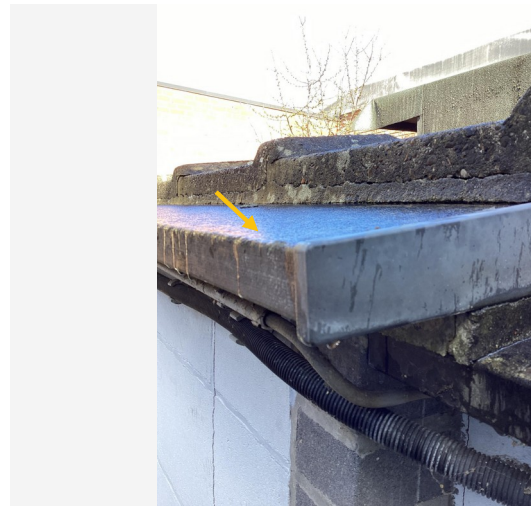
| Eindbeoordeling materiaalarisico | Verhoogd materiaalarisico en/of verhoogde kans op vezelvrijgave |

| Opmerking | De hoeveelheid betreft een schatting.<br>De deksteen bevindt zich op de scheidingsmuur. |

Verwijderen

- Zorg voor een veilig beheer. Vermijd het beschadigen van het asbestmateriaal. Controleer de toestand jaarlijks op wijzigingen.

- Eenvoudige handelingen: mag via doe-het-zelf of door werknemer(s) met opleidingsattest eenvoudige handelingen  
Bij het uitvoeren van eenvoudige handelingen, zoals toegestaan via doe-het-zelfmethoden of door werknemers met een opleidingsattest, is het gebruik van de juiste persoonlijke beschermingsmiddelen (PBM's) verplicht om blootstelling aan asbestvezels te voorkomen. Wij adviseren echter om asbest te laten verwijderen door een werknemer met opleidingscertificaat. Maar het is ook toegestaan via de doe-het-zelfmethode, mits de juiste voorzorgsmaatregelen en PBM's in acht worden genomen. De te gebruiken PBM's zijn:
  - FFP3-mondmasker of halfgelaatsmasker met P3 filter
  - wegwerpoverall (Tyvek CATIII, type 5 en 6)
  - afwasbaar schoeisel

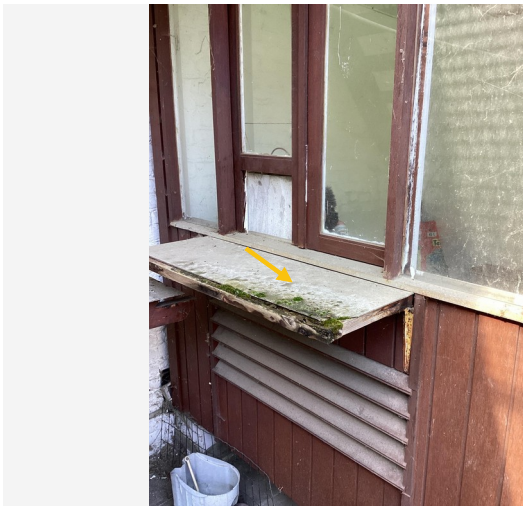
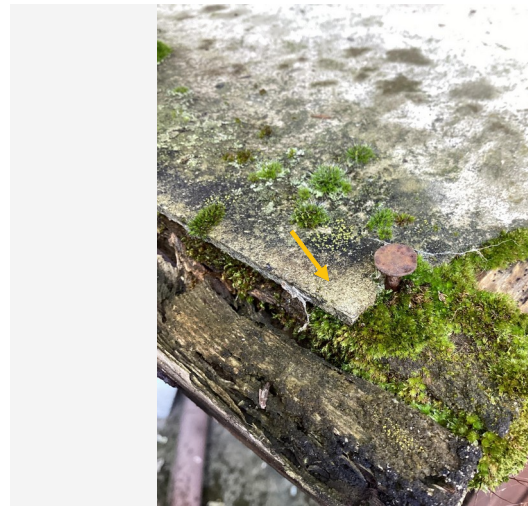
| Opmerking | De opgegeven hoeveelheid is een schatting. |

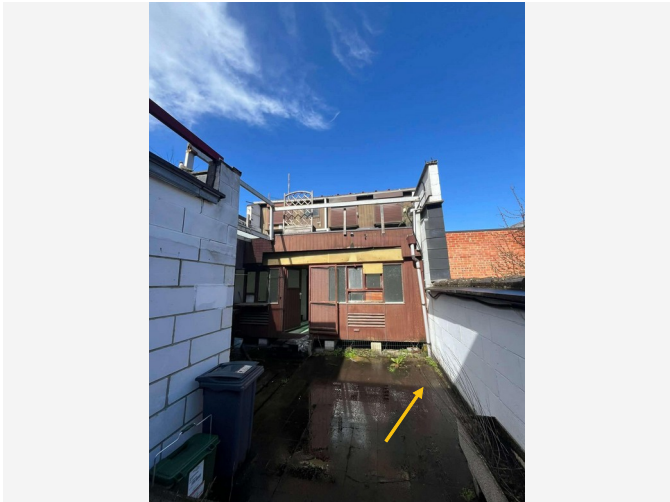
## Fiche 6: Waarneembare meegespoelde resten van deksteen niet waarneembaar

Beperking

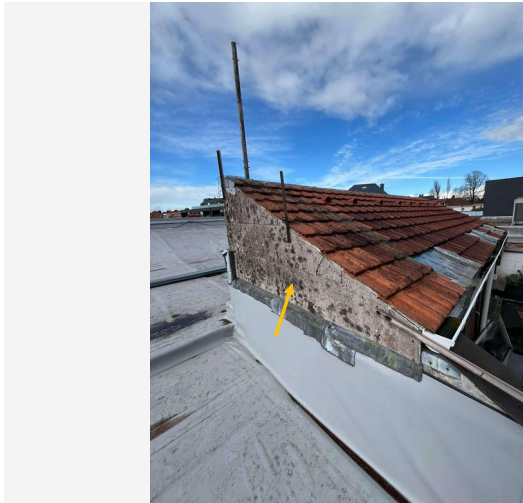
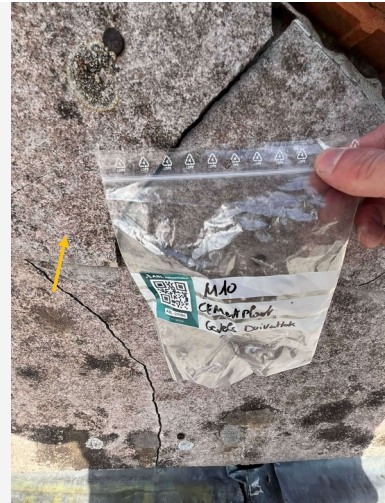
## Fiche 11: Cementplaat (Gevels duivenhok)

Geen asbest

| Opmerking | De opgegeven hoeveelheid is een schatting.<br>De platen zijn bevestigd rondom het duivenhok. |

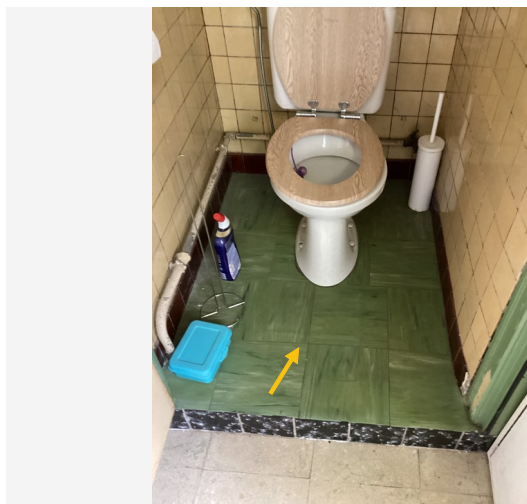
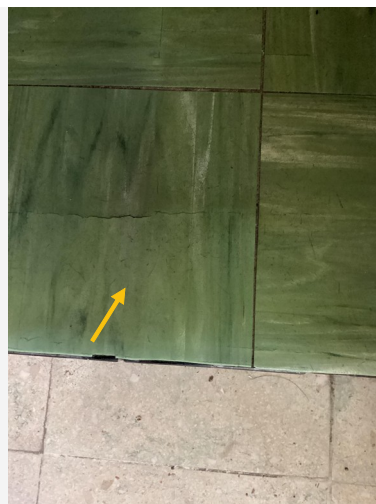
## Fiche 13: Vloerzeil met verdachte onderlaag (WC)

Geen asbest

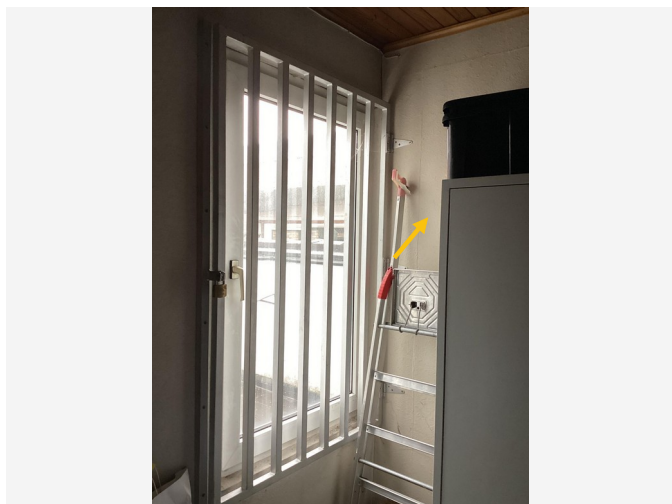
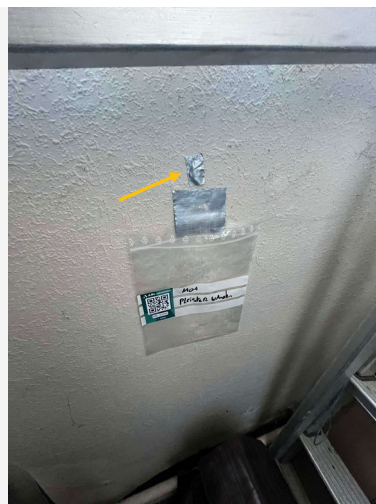
## Fiche 14: Pleisterwerk wanden

Geen asbest

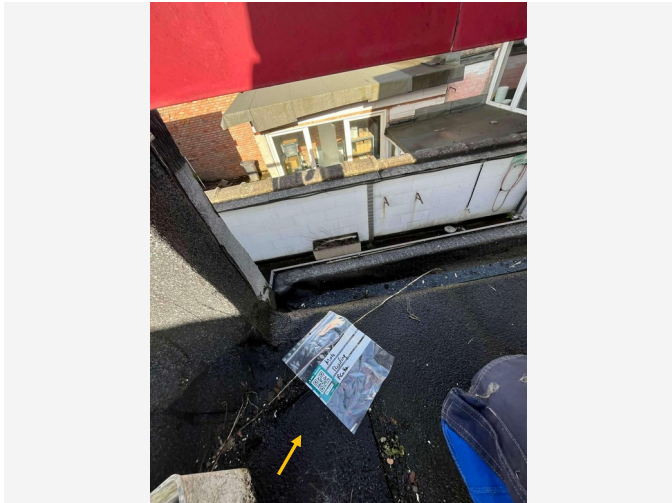
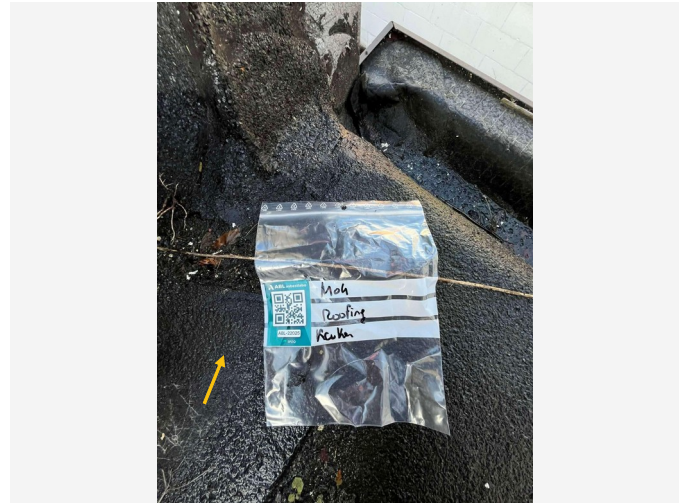
## Fiche 15: Dakbedekking - Roofing

Geen asbest
