# Asbestinventarisatetest

Oudstrijderslaan 35/0201, 3070 Kortenberg

Attestnummer : 20251223-000516.000

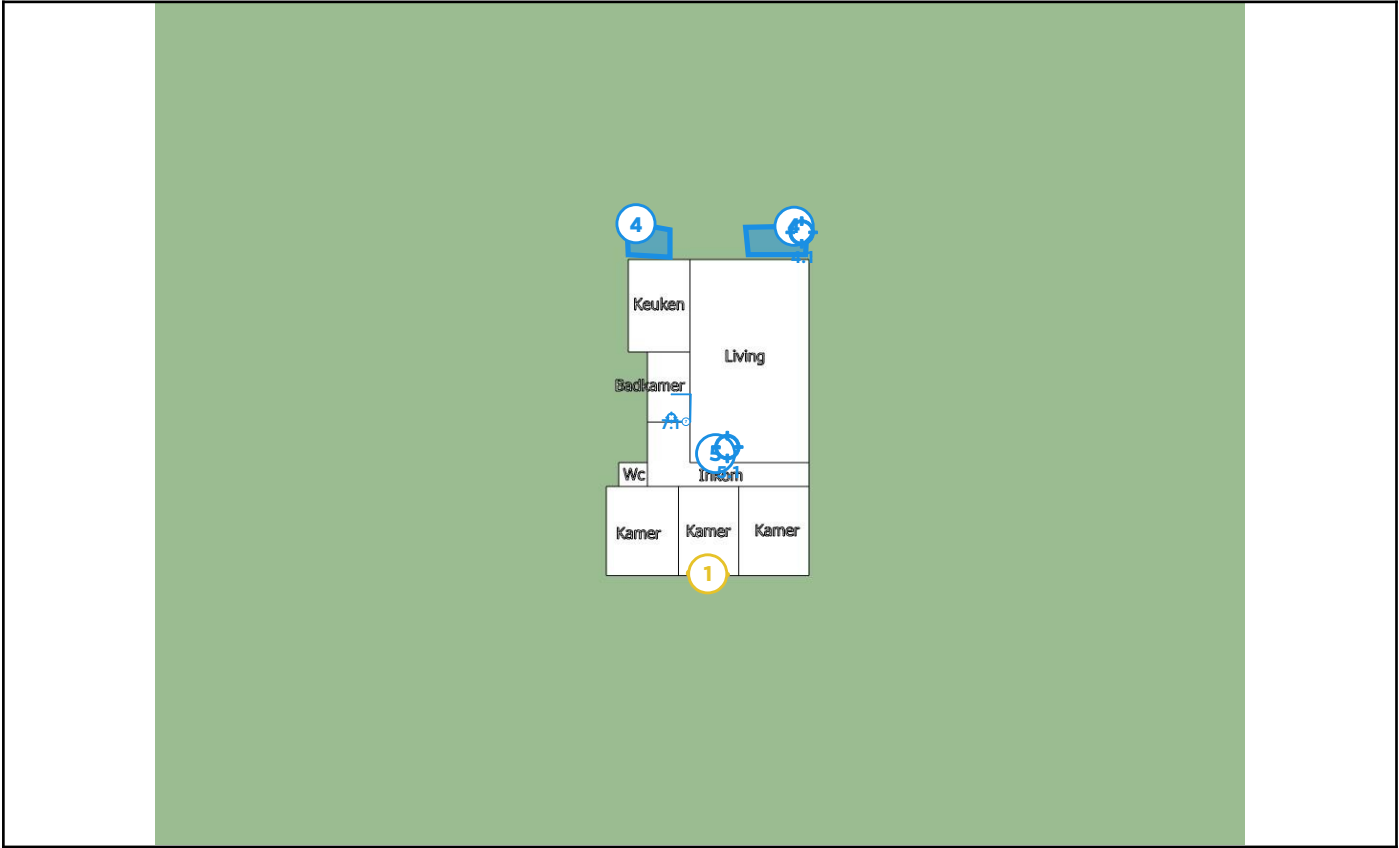
# Plan 1.3: Appartement

| Beschrijving | Type | Actie |
|---|---|---|
| 1. Glasal vensterpaneel | Asbestmateriaal | Zorgvuldig beheren |
| 4. Roofing terrassen | Geen asbest | - |
| 5. Open haard | Geen asbest | - |
| 7. Lijm laag badkamer | Geen asbest | - |

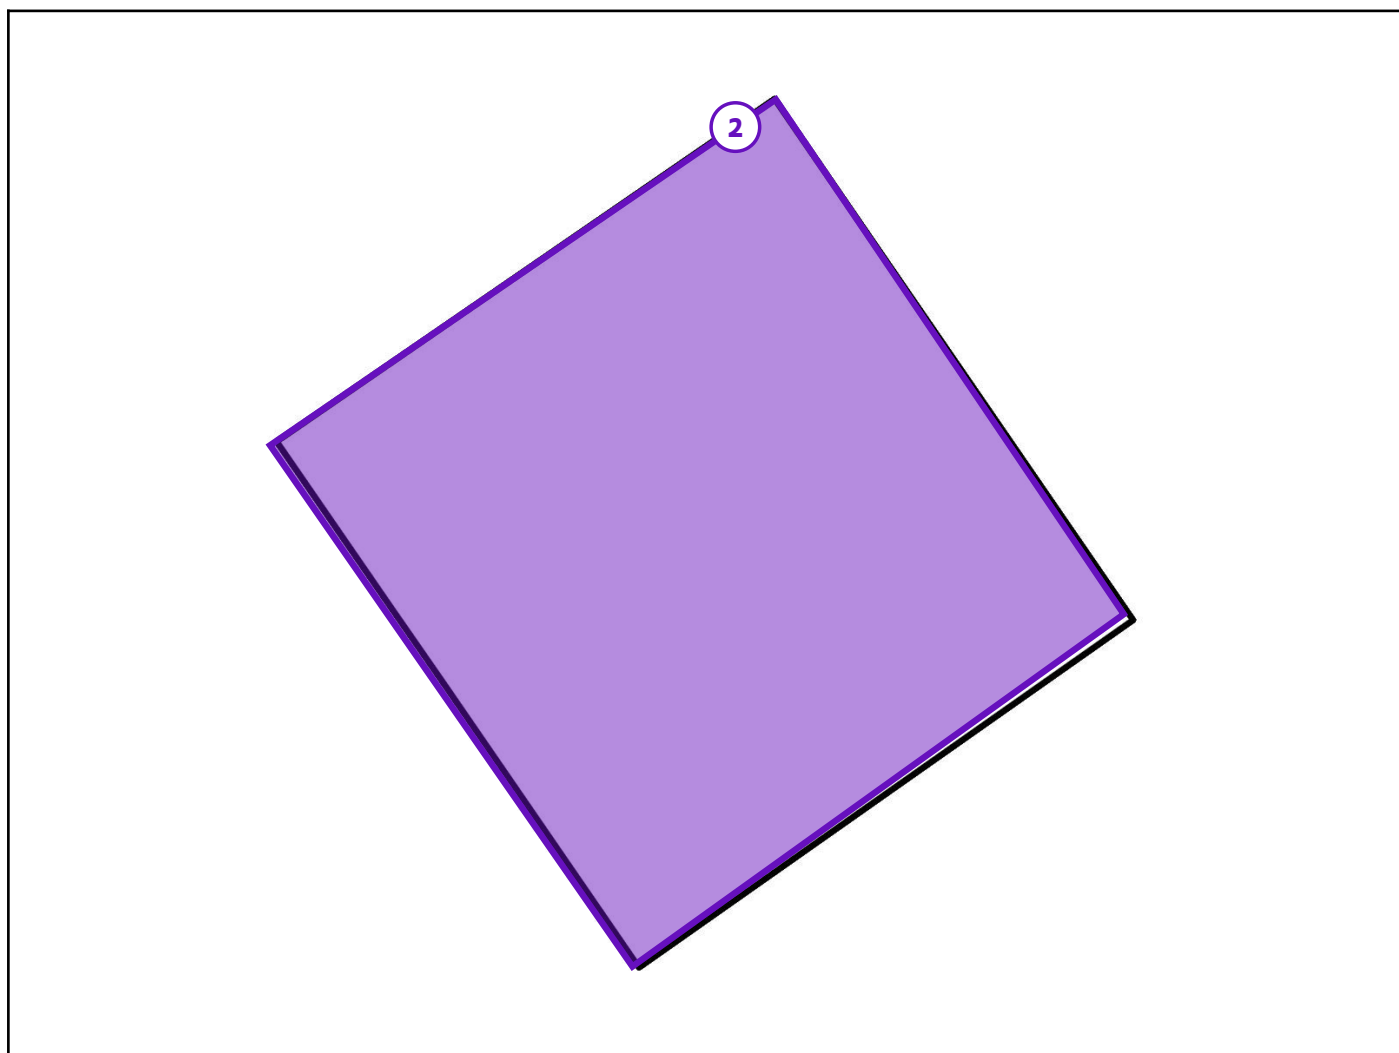
## Plan 1.5: Hoofdgebouw plan

| Beschrijving | Type | Actie |
|---|---|---|
| 2. Faiencelijmen en/of vloerlijmen | Advies | - |

In de eenheid zijn faience, vloeren en/of vloerbedekkingen aanwezig, maar er kon niet worden vastgesteld hoe deze bevestigd werden. Deze kunnen geplaatst zijn met asbesthoudende lijmen.

Alvorens over te gaan tot verwijdering/verbouwing dient destructief onderzoek uitgevoerd te worden. Er dient extra voorzichtigheid geboden te worden in geval van donkerbruine of zwarte lijmen. Het is aan te raden om bijkomende stalen te laten nemen.

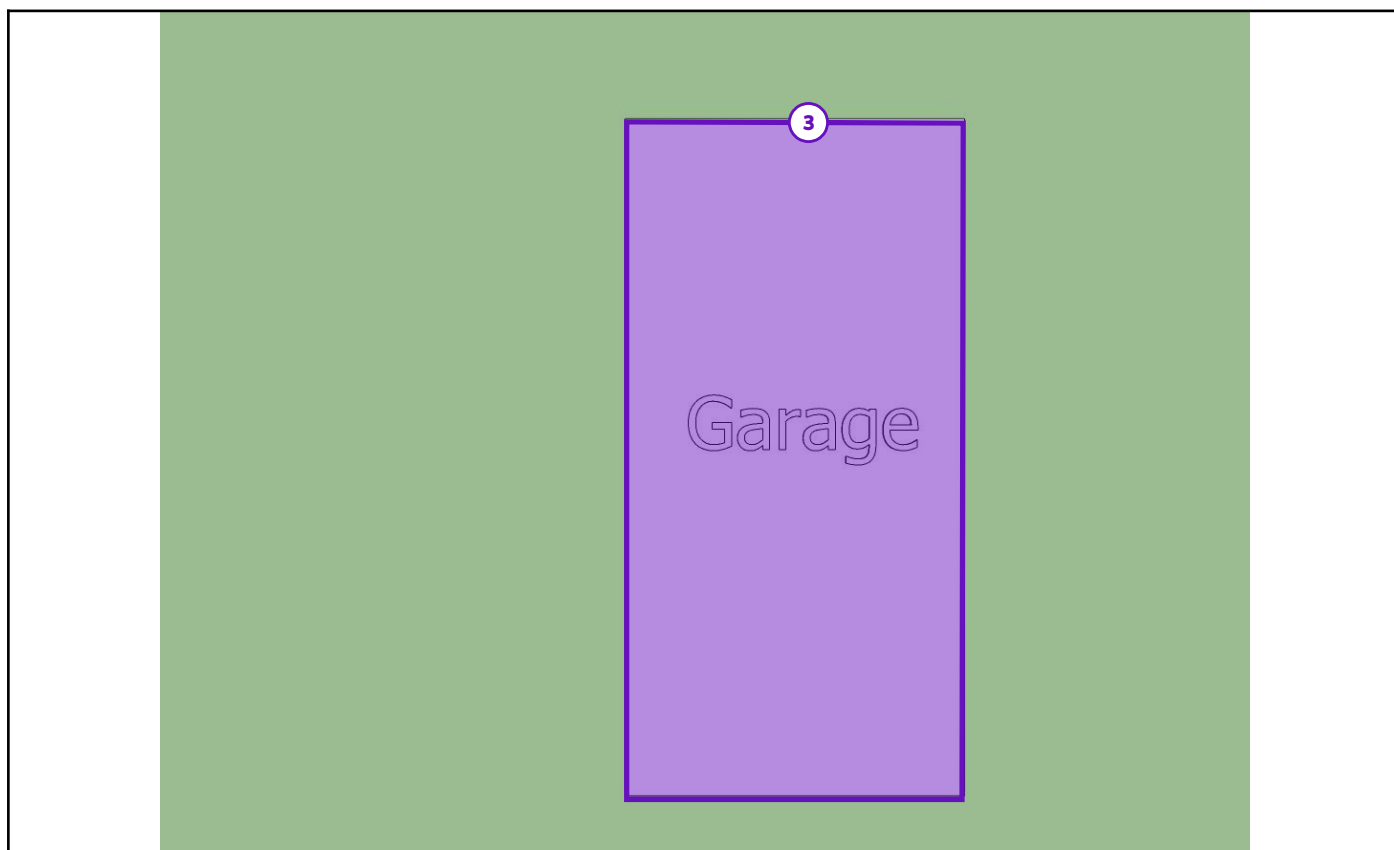
## Plan 2.1: Garage

| Beschrijving | Type | Actie |
|---|---|---|
| 3. Roofing garage | Advies | - |

De roofing op de garage maakt deel uit van de gemeenschappelijke delen (en blijft buiten dit verslag).

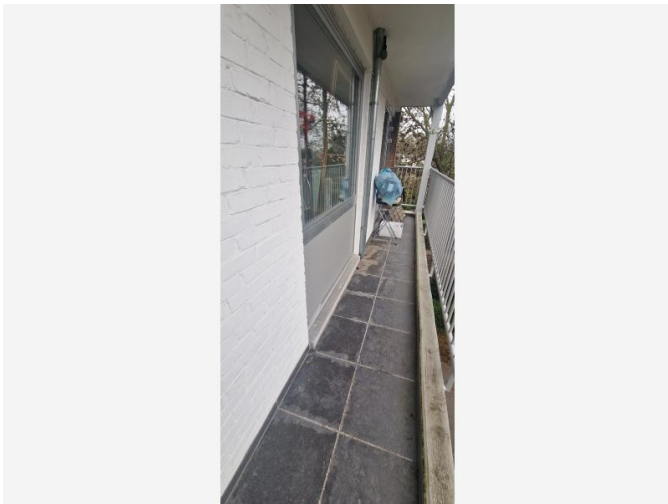
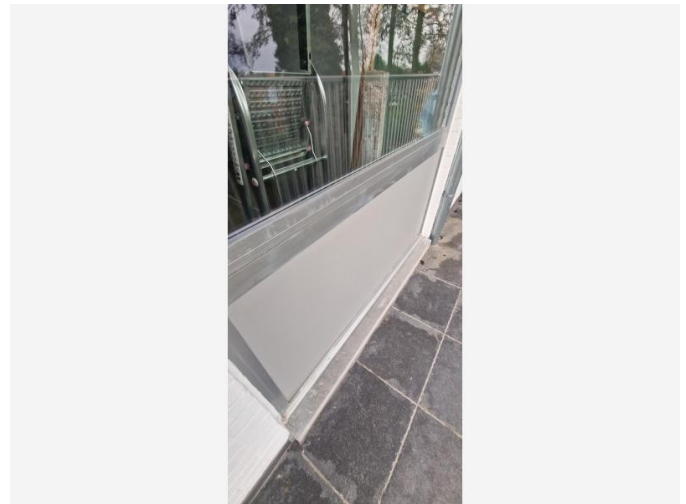
## Conclusie

Het asbestmateriaal valt onder de mijlpaal van 2040.

| Eindbeoordeling materiaalarisico | Laag materiaalarisico en/of verlaagde kans op vezelvrijgave |

| Gebondenheid | Categorie 1: hechtgebonden in oorsprong |
| Asbestsoort (vezeltype) | Crocidoliet aanwezig |
| Toestand van het materiaal | Onbeschadigd, niet verweerd |

| Beschrijving | Glasal vensterpaneel |
| Identificatiemethode | <p>De asbestdeskundige beoordeelt het materiaal als asbestverdacht en dus asbesthoudend, en dit zonder monstername.</p> <p>Motivatie: De monstername brengt andere schade aan dan schade die inherent is aan de monstername.</p> |

- Zorg voor een veilig beheer. Vermijd het beschadigen van het asbestmateriaal. Controleer de toestand jaarlijks op wijzigingen.
- Voer bijkomende staalname(s) uit.

- Eenvoudige handelingen: mag via doe-het-zelf of door werknemer(s) met opleidingsattest eenvoudige handelingen  
Deze toepassing kan door een aannemer die over een opleidingsattest eenvoudige handelingen beschikt of door een particulier (doe-het-zelf), verwijderd worden indien er geen verhoogd risico op vrijgave van asbestvezels (max. concentratie 0,01 vezels/cm<sup>3</sup> - CODEX Art. VI.3-54) ontstaat en de toepassing voorafgaand wordt gefixeerd/bevochtigd; de individuele elementen zonder machinale werktuigen (boormachine, slijpschijf, hogedrukreiniger,...) en zonder breken of gooien een voor een losgemaakt worden; en ten slotte dubbel en luchtdicht verpakt weggevoerd worden naar een erkend afvalpunt (recyclagepark).

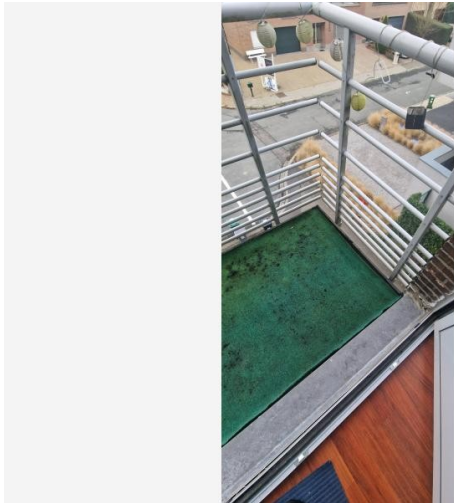
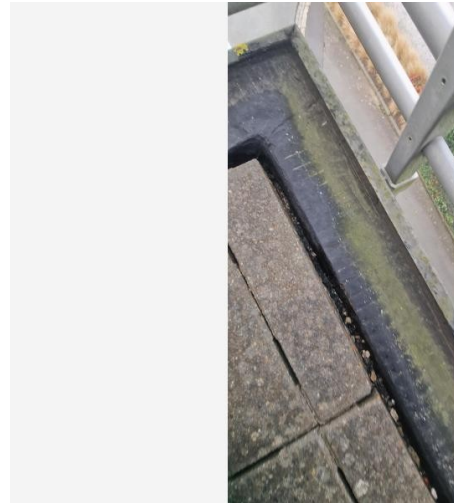
## Fiche 4: Roofing terrassen

Geen asbest

| # | Type | Referentie | Resultaat |
|---|---|---|---|
| 4.1 | Puntmonster | 5 | Geen asbest |

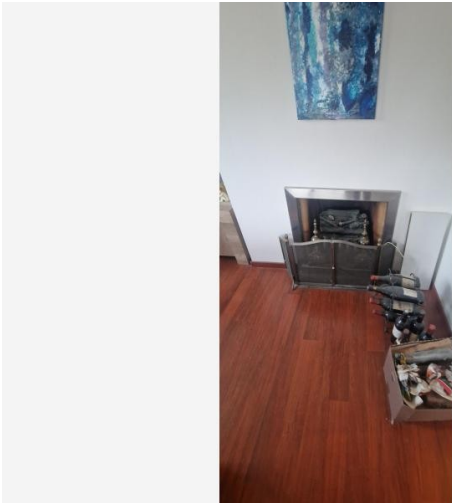
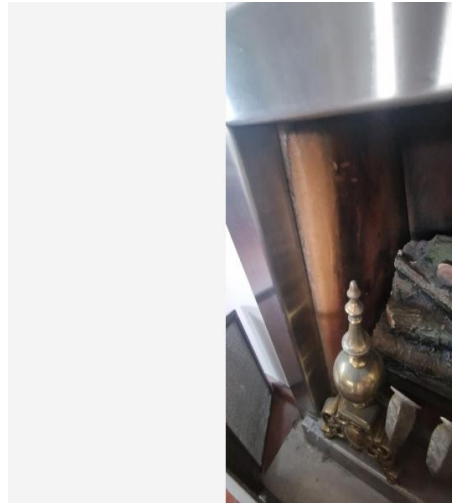
## Fiche 5: Open haard

Geen asbest

| # | Type | Referentie | Resultaat |
|---|---|---|---|
| 5.1 | Puntmonster | 3 | Geen asbest |

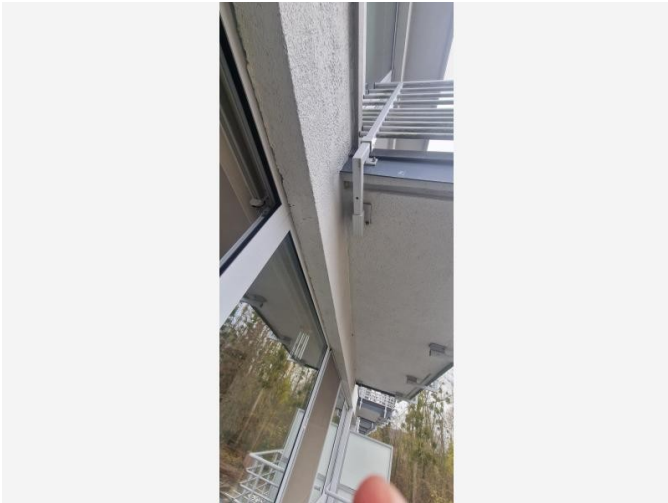
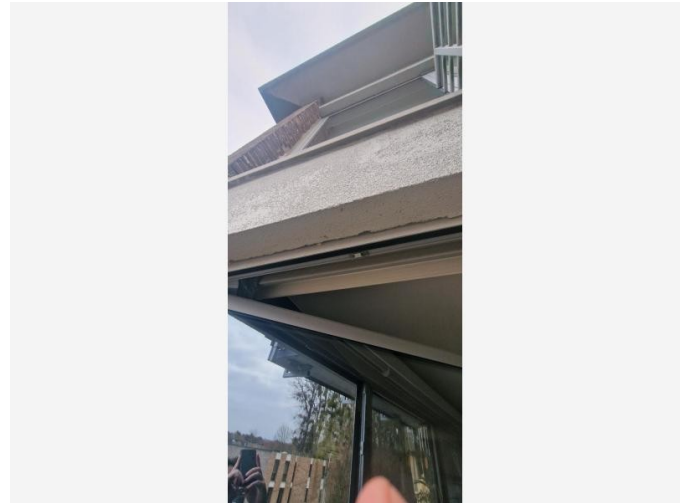
## Fiche 6: Crepi voorgevel

Geen asbest

| # | Type | Referentie | Resultaat |
|---|---|---|---|
| 6.1 | Mengmonster | 6 | Geen asbest |

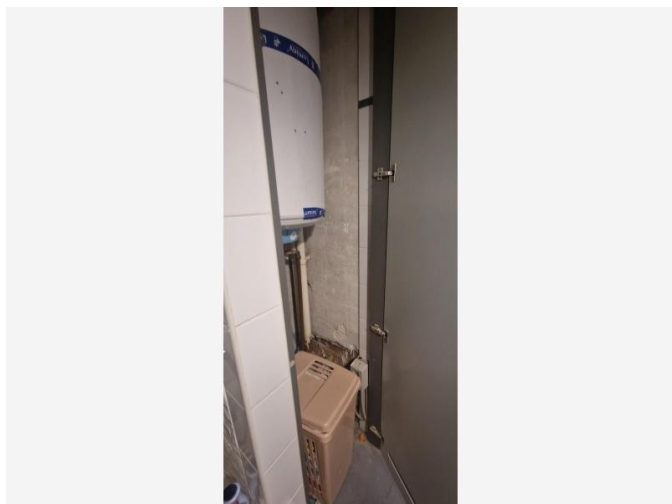
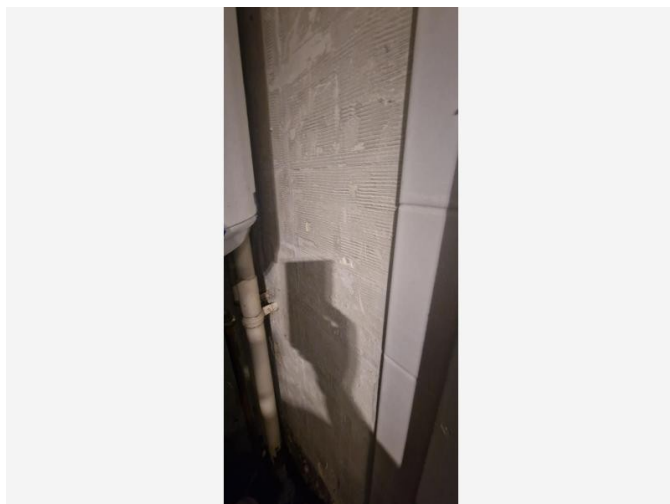
## Fiche 7: Lijm laag badkamer

Geen asbest

| # | Type | Referentie | Resultaat |
|---|---|---|---|
| 7.1 | Puntmonster | 4 | Geen asbest |

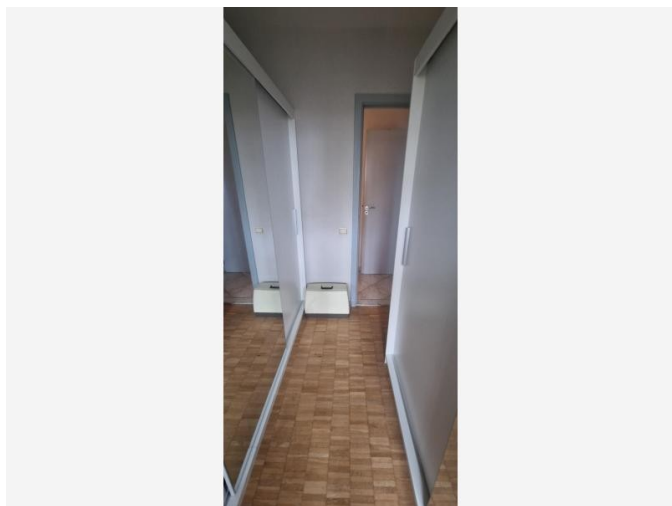
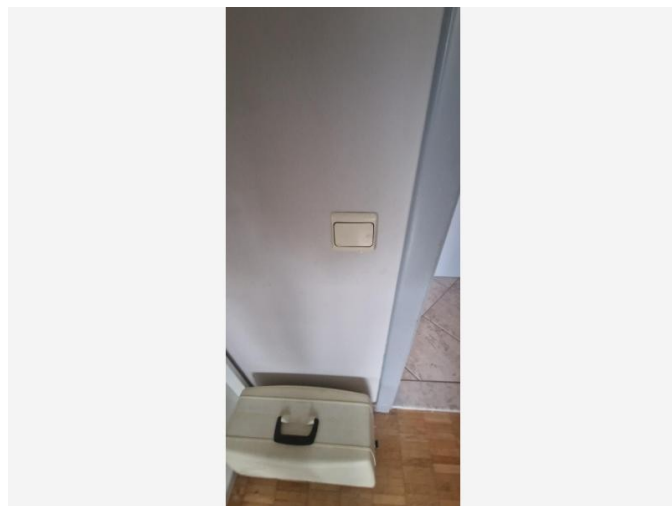
## Fiche 8: Pleisterwerk wanden

Geen asbest

| # | Type | Referentie | Resultaat |
|---|---|---|---|
| 8.1 | Mengmonster | 1 | Geen asbest |

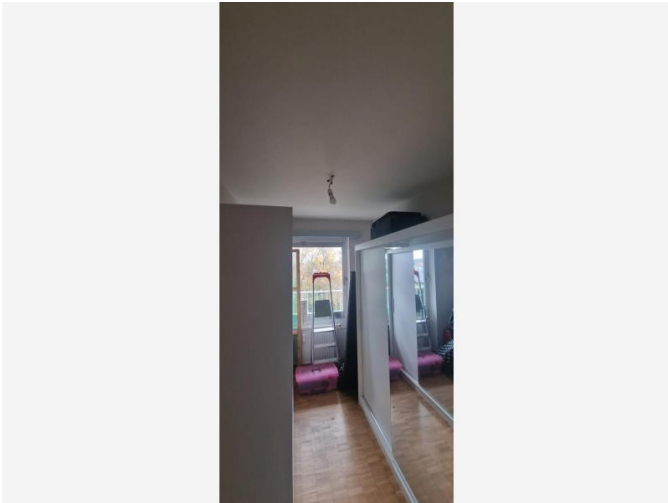
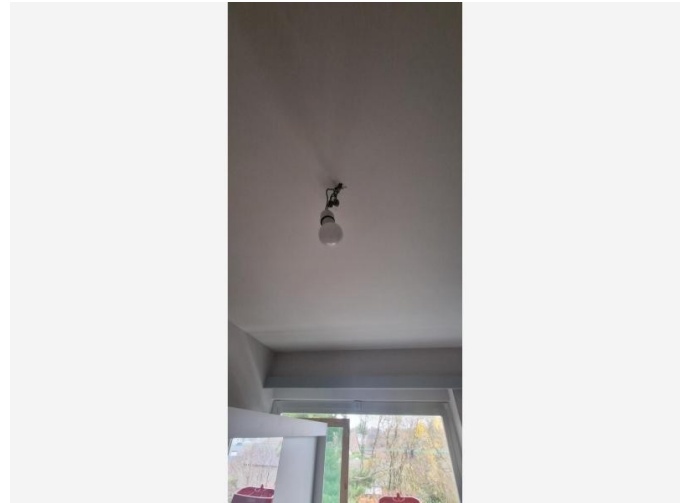
## Fiche 9: Pleisterwerk plafonds

Geen asbest

| # | Type | Referentie | Resultaat |
|---|---|---|---|
| 9.1 | Mengmonster | 2 | Geen asbest |
