# Asbestinventarisatetest

Toekomststraat 17/BS04, 1830 Machelen

Attestnummer : 20260807-000174.000

Uitgegeven op : 07.08.2026

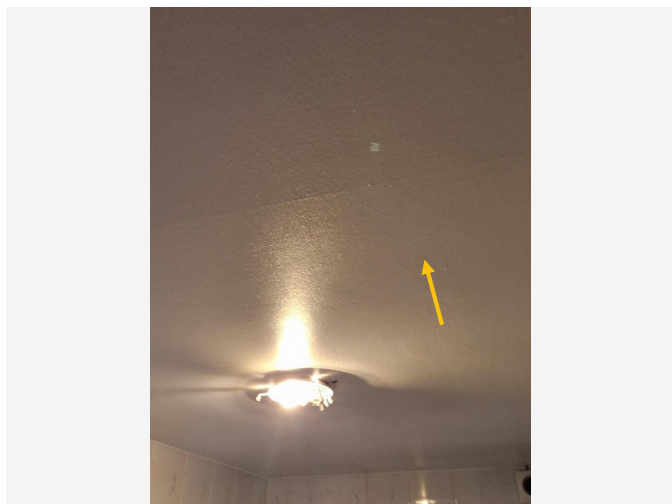
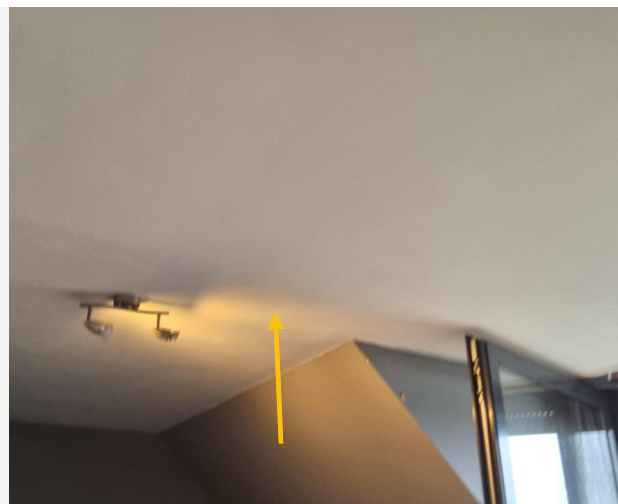
De plafonds werden afgewerkt met niet-asbestverdachte voorzetpanelen die inspectie van de bedekte structuur (opbouw, pleisterwerk) verhinderen.

| Basis voor advies | De asbestdeskundige beoordeelt het materiaal als niet-asbestverdacht. |

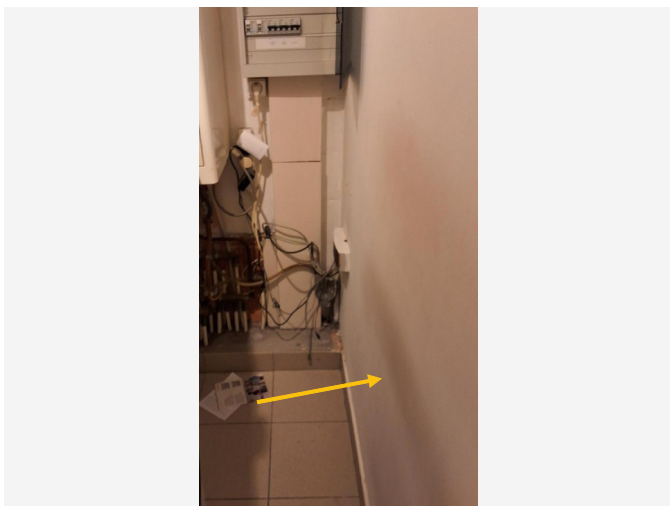
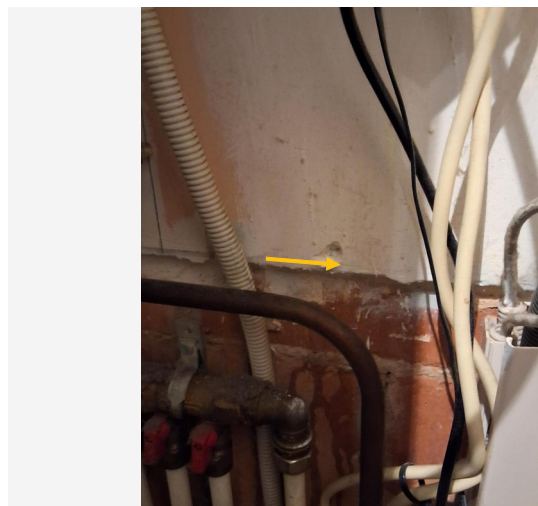
## Fiche 2: Pleisterwerk Wanden

### Conclusie

Geen asbest

| # | Type | Referentie | Resultaat |
|---|---|---|---|
| 2.1 | Mengmonster | MM01 | Geen asbest |

| Beschrijving | Pleisterwerk Wanden |
| Bindmiddel van materiaal | Gips - kalk |
| Gebondenheid op basis van bindmiddel | Niet-hechtgebonden |

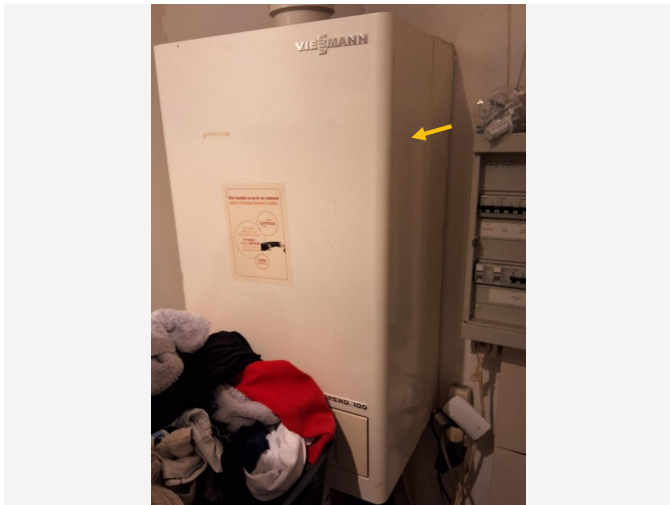
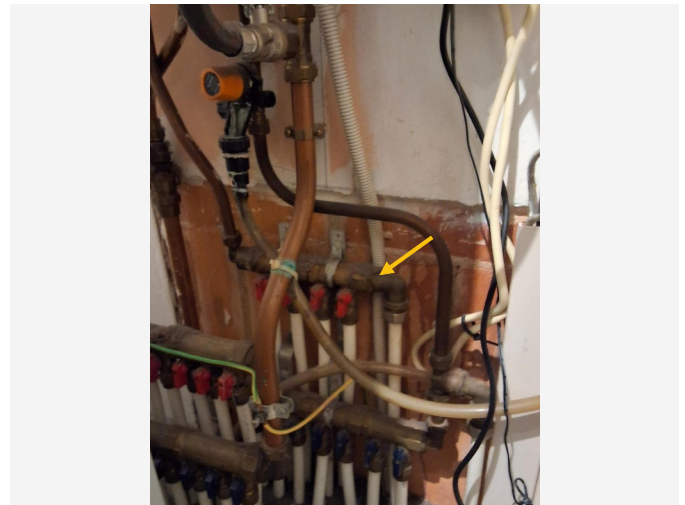
### Fiche 3: CV-ketel (niet verdacht)

| Beschrijving | Notitie | Terug te vinden op plannen |
|---|---|---|
| Fiche 3: CV-ketel (niet verdacht) | De CV-ketel (dichtingen, isolerend materiaal) is niet asbestverdacht. | - |
