Asbestinventarisatetest

Tuinwijkstraat 43/011, 1930 Zaventem

Attestnummer : 20260306-000060.000

Uitgegeven op : 06.03.2026

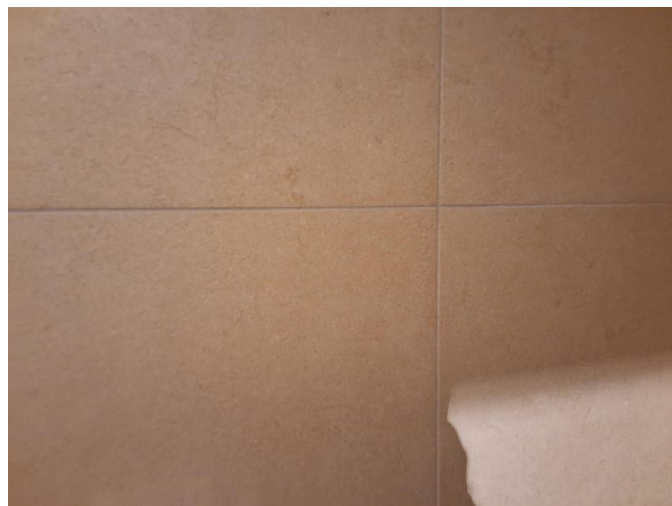
Binnenwanden en/of plafonds afgewerkt met een intacte laag faiencetegels zonder zichtbare beschadigingen. Inspectie van de onderliggende lijmlaag is niet mogelijk zonder uitbreiding naar een destructief onderzoek.

Basis voor advies	Beoordeling op basis van expertise, zonder een vaststelling door de asbestdeskundige.
-------------------	---

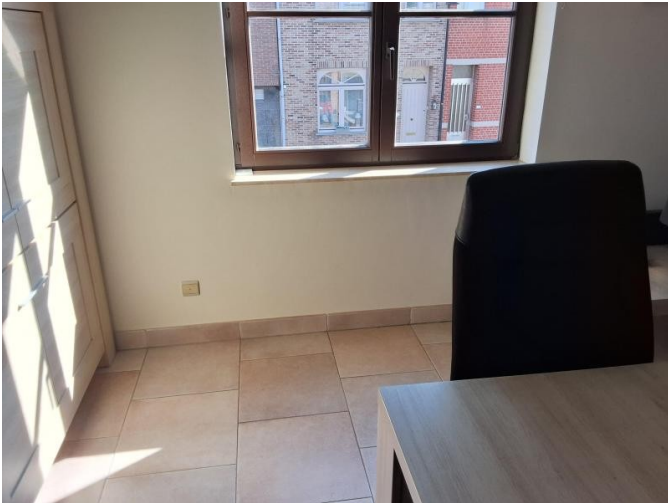
Fiche 2: Pleisterwerk wanden

Geen asbest

#	Type	Referentie	Resultaat
2.1	Mengmonster	MM01	Geen asbest

Beschrijving	Pleisterwerk wanden
Omgeving	Binnen
Primaire drager	Binnenwand
Bindmiddel van materiaal	Gips - kalk
Gebondenheid op basis van bindmiddel	Niet-hechtgebonden
Hoeveelheid (oppervlakte - dikte - aantal)	• 300,00 m ² - 1,00 cm - 1 stuk
Totaal volume	3,00 m ³
Identificatiemethode	Een monstername door de asbestdeskundige met laboanalyse door een asbestlabo.
Destructieve handeling voor identificatie	Nee
Opmerking	De hoeveelheid is een zo nauwkeurig mogelijke opmeting. Hieraan kunnen evenwel geen rechten worden ontleend. Waar mogelijk, wordt staalname uitgevoerd conform het inspectieprotocol: in een droge ruimte zoals een slaapkamer, in een natte ruimte zoals een keuken of badkamer, in een traphal en in een stookruimte.

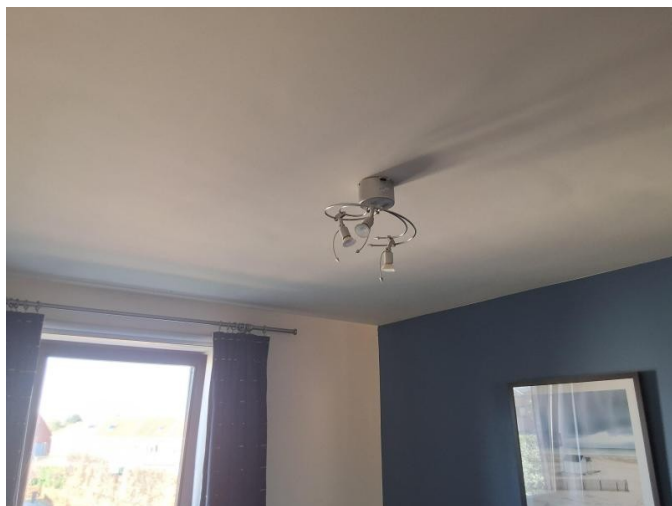
Fiche 3: Pleisterwerk plafonds

Geen asbest

#	Type	Referentie	Resultaat
3.1	Mengmonster	MM02	Geen asbest

Beschrijving	Pleisterwerk plafonds
Omgeving	Binnen
Primaire drager	Plafond
Bindmiddel van materiaal	Gips - kalk
Gebondenheid op basis van bindmiddel	Niet-hechtgebonden
Hoeveelheid (oppervlakte - dikte - aantal)	• 200,00 m ² - 1,00 cm - 1 stuk
Totaal volume	2,00 m ³
Identificatiemethode	Een monstername door de asbestdeskundige met laboanalyse door een asbestlabo.
Destructieve handeling voor identificatie	Nee
Opmerking	De hoeveelheid is een zo nauwkeurig mogelijke opmeting. Hieraan kunnen evenwel geen rechten worden ontleend. Waar mogelijk, wordt staalname uitgevoerd conform het inspectieprotocol: in een droge ruimte zoals een slaapkamer, in een natte ruimte zoals een keuken of badkamer, in een traphal en in een stookruimte.
