Asbestinventarisatetest

Nijverheidsstraat 4/011, 1930 Zaventem

Attestnummer : 20260323-000470.000

Uitgegeven op : 23.03.2026

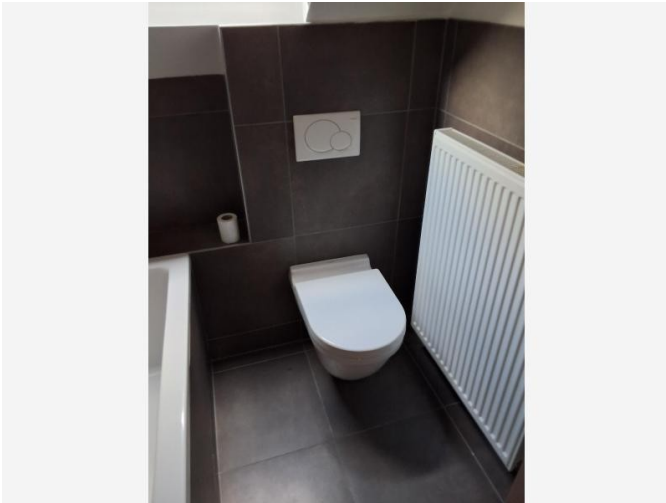
Binnenwanden en/of plafonds afgewerkt met een intacte laag faiencetegels zonder zichtbare beschadigingen. Inspectie van de onderliggende lijmlaag is niet mogelijk zonder uitbreiding naar een destructief onderzoek.

Basis voor advies	Beoordeling op basis van expertise, zonder een vaststelling door de asbestdeskundige.
-------------------	---
