Asbestinventarisatetest

Maaistraat 4, 3070 Kortenberg

Attestnummer : 20260429-000096.000

Zone 1: Hoofdgebouw

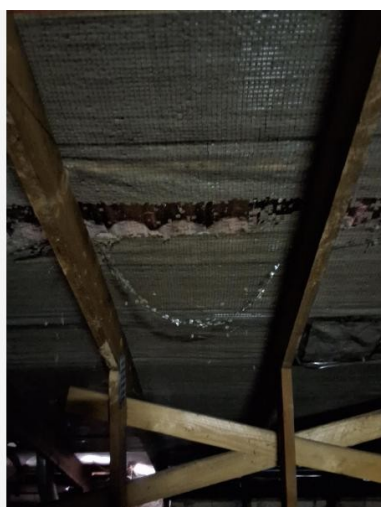
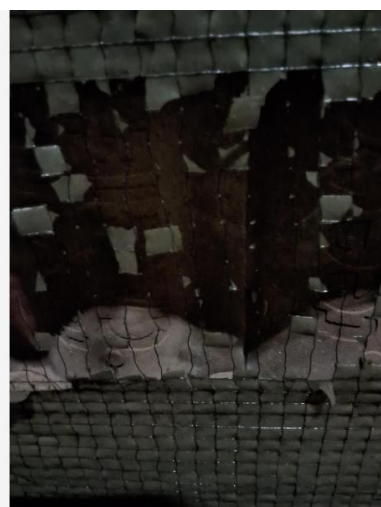
Beschrijving	Notitie	Terug te vinden op plannen
Fiche 5: Leidingisolatie (niet aanwezig)	Er is geen asbestverdachte leidingisolatie aanwezig.	-
Fiche 6: Geen onderdak aangetroffen	Na het optillen van een pan werd geen asbestverdacht onderdak aangetroffen. Dit betekent niet dat er geen onderdak aanwezig kan zijn op plaatsen die niet gecontroleerd werden. Bij werken, laat een eventueel aangetroffen onderdak controleren op aanwezigheid van asbest.	-
Fiche 7: Schouw/rookgaskanaal (niet aanwezig)	Er is geen waarneembaar rookgaskanaal aanwezig op de inspectielocatie.	-
Fiche 8: Pleisterwerk (niet aanwezig)	Er is geen pleisterwerk waarneembaar op de inspectielocatie.	-
Fiche 9: Mastiek (niet aanwezig)	Er is geen asbestverdachte mastiek aanwezig.	-
Fiche 10: Liftinfrastructuur (niet aanwezig)	Er is geen liftinfrastructuur aanwezig op de inspectielocatie.	-
