Asbestinventarisatetest

Frans Mombaersstraat 66, 3071 Kortenberg

Attestnummer : 20230330-000511.000

Uitgegeven op : 30.03.2023

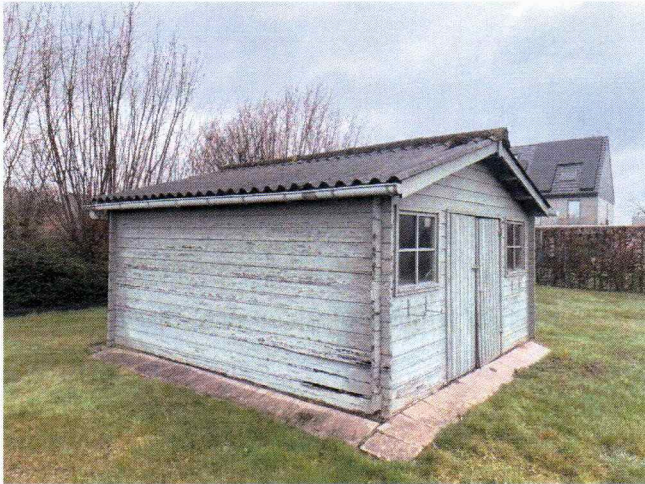
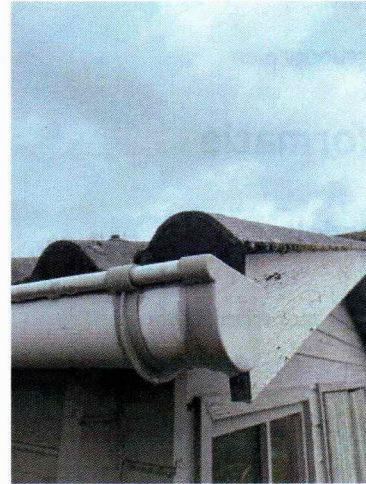
Fiche 1: Dak tuinhuis

Asbestmateriaal

Overzichtsfoto

Detailfoto

Eindbeoordeling materiaalrisico	Verhoogd materiaalrisico en/of verhoogde kans op vezelvrijgave
---------------------------------	--

Gebondenheid	Categorie 1: hechtgebonden in oorsprong
Asbestsoort (vezeltype)	Crocidoliet aanwezig
Asbestconcentratie	Laag (< 50%)
Afschermingsgraad van het gehele materiaal	Geheel of deels (ook) vrij aan de binnenlucht
Toestand van het materiaal	Licht beschadigd, licht verweerd. Intact materiaal type Pical – asbestboard of categorie III 'gebondenheid'

Beschrijving	Dak tuinhuis
Omgeving	Grenst aan binnen- en buitenlucht
Primaire drager	Schuin dak
Asbestmateriaal	Dak- en gevelbekleding - Golfplaat
Bindmiddel van asbestmateriaal	Cement
Gebondenheid op basis van bindmiddel	Hecht
Hoeveelheid (oppervlakte - aantal)	• 25,00 m ² - 1 stuk
Totale oppervlakte	25,00 m ²

Eenvoudig bereikbaar	Ja
Bevestigingswijze	<ul style="list-style-type: none">• Geschroefd
Identificatiemethode	Vaststelling zonder monstername
Destructieve handeling voor identificatie	Nee

Het asbestmateriaal valt onder de mijlpaal van 2034.

Verwijderen

- Zorg voor een veilig beheer. Vermijd het beschadigen van het asbestmateriaal. Controleer de toestand jaarlijks op wijzigingen.
- Zorg voor een veilig beheer en verwijder dit asbestmateriaal wanneer het bij werken eenvoudig bereikbaar wordt. Controleer de toestand jaarlijks op wijzigingen.
- Hemelwater dat afspoelt van asbestcement daken of gevels kan asbestdeeltjes bevatten. Gebruik het enkel voor gesloten circuits (bv. spoelen toiletten). Reinig na het vervangen van het dak of de gevel de dakgoten en regenwaterput of -ton om asbesthoudend sediment of slib te verwijderen

- Eenvoudige handelingen: mag via doe-het-zelf of door werknemer(s) met opleidingsattest eenvoudige handelingen
Platen kunnen in 1 geheel verwijderd worden bij zorgvuldig beheer.
