Asbestinventarisattest

Windekindstraat 13, 1850 Grimbergen

Attestnummer : **20260921-000406.000**
Uitgegeven op : **21.09.2026**
Geldig tot : **21.09.2036**

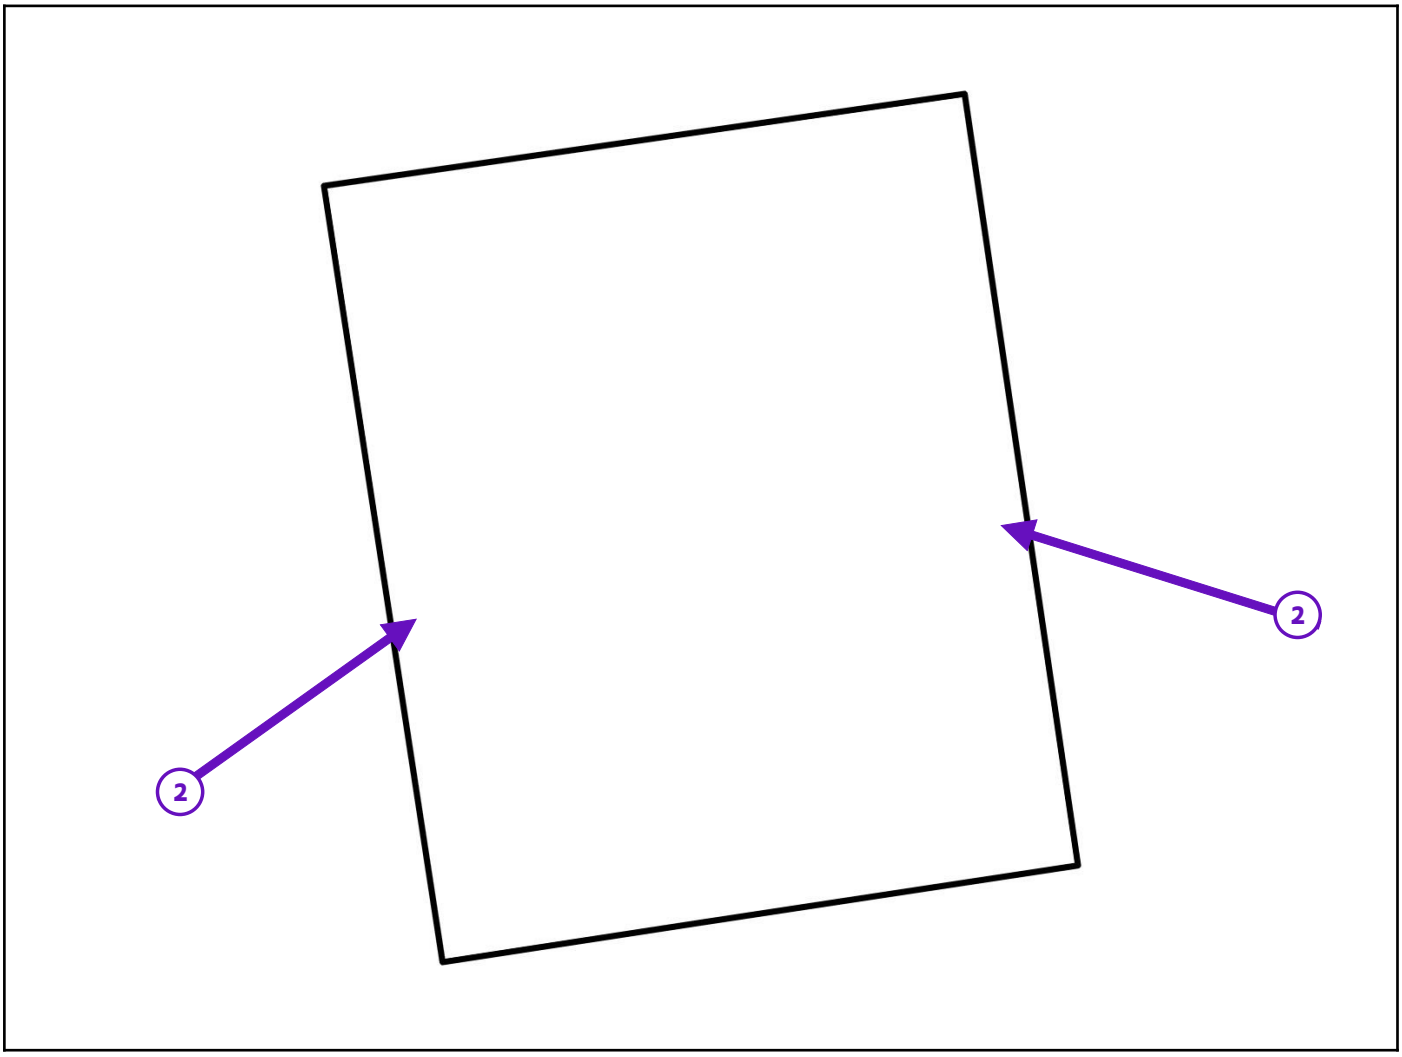
Plan 1.1: Hoofdgebouw plan

Beschrijving	Type	Actie
2. Schouw	Beperking	-

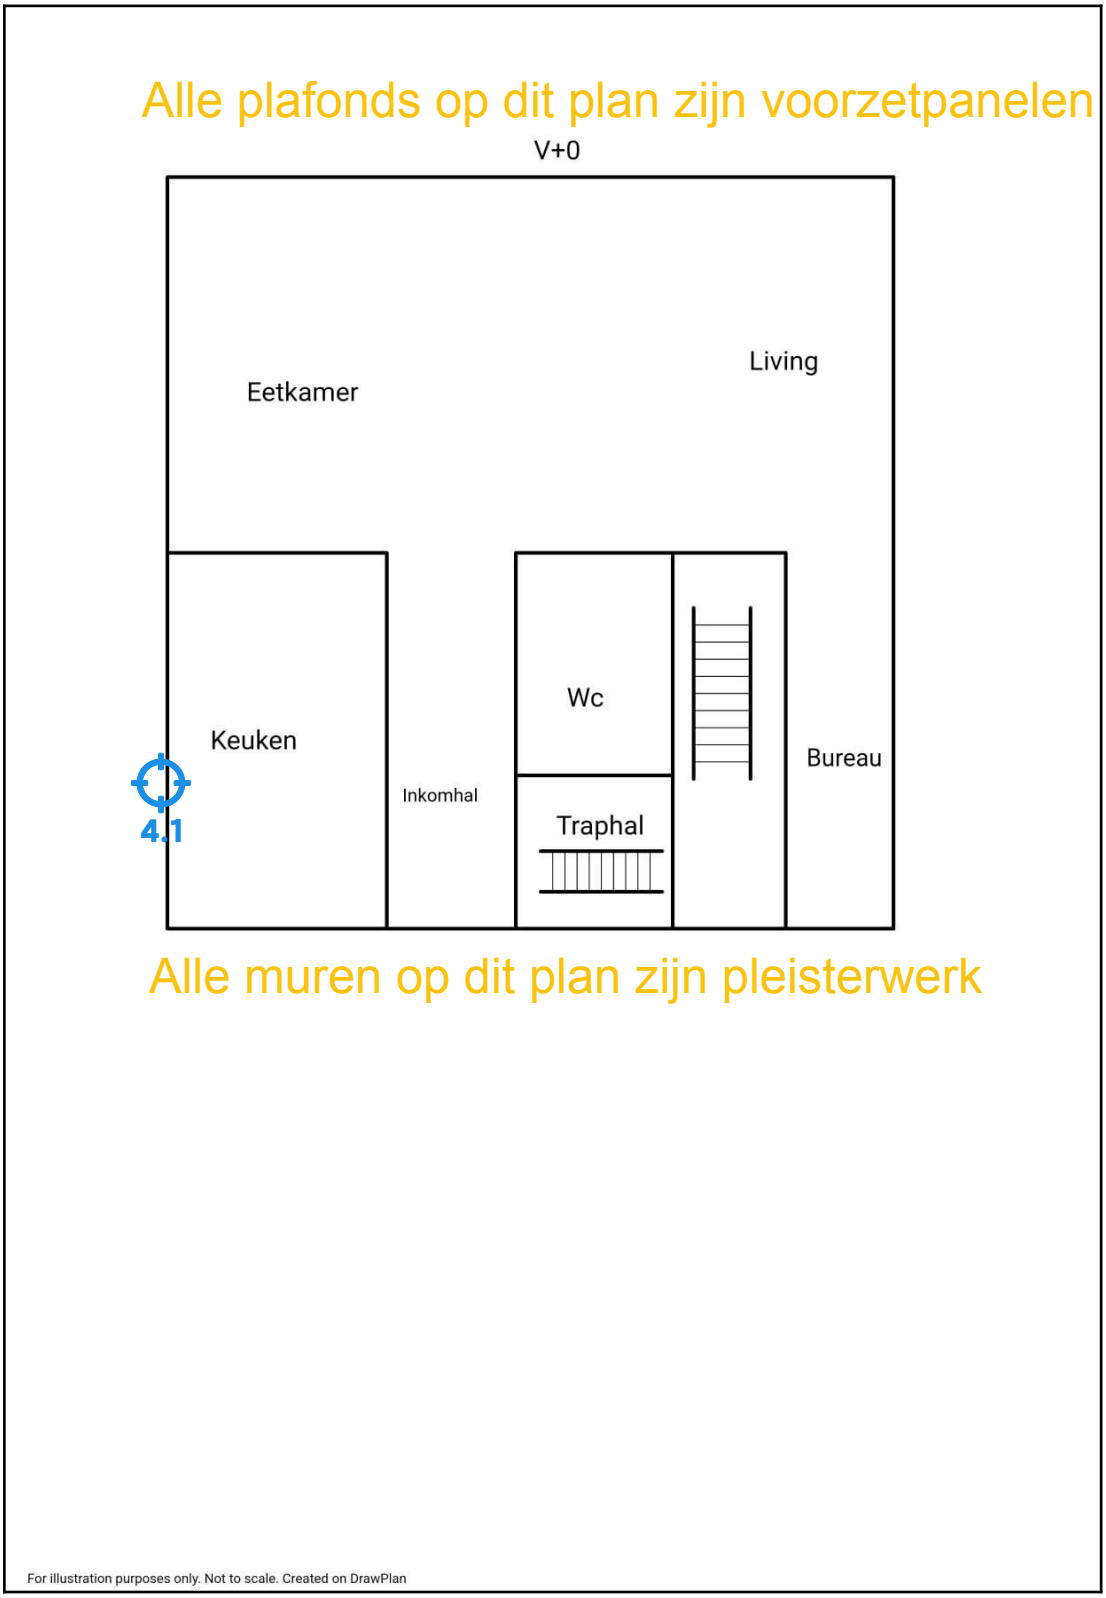
Plan 1.4: V+0

3. Plafonds bestaande uit voorzetpanelen	Advies	-
4. Pleisterwerk Wanden	Geen asbest	-
4.1 Code: MM01	Mengmonster	-

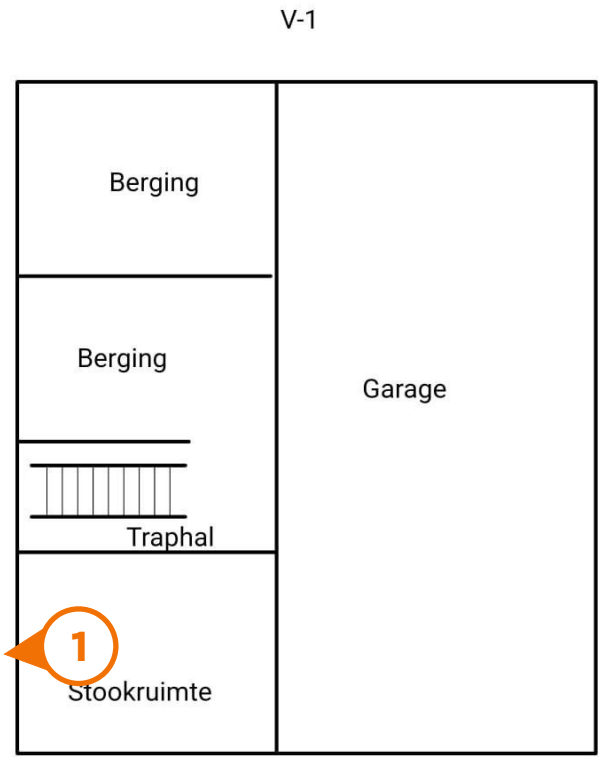
Plan 1.5: V-1

1. Roetluik	Asbestmateriaal	Verwijderen

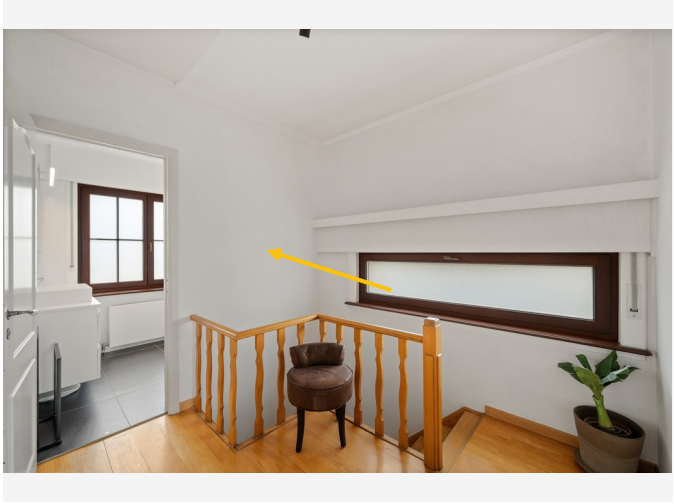
Fiche 4: Pleisterwerk Wanden

Geen asbest

#	Type	Referentie	Resultaat
4.1	Mengmonster	MM01	Geen asbest

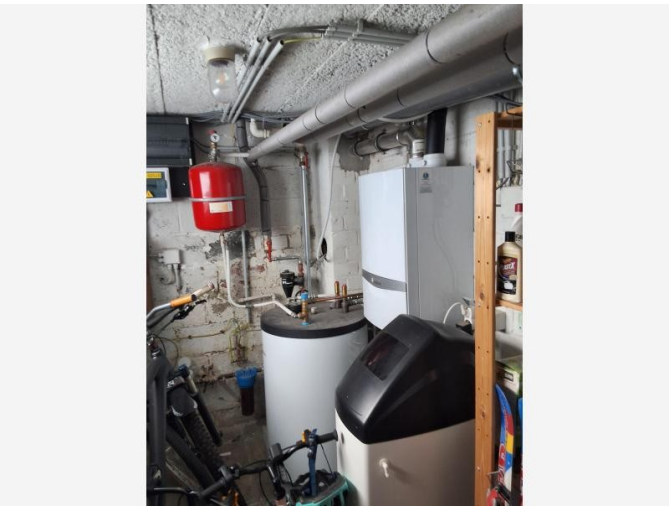
Beschrijving	Notitie	Terug te vinden op plannen
Fiche 7: CV-ketel (niet-waarneembare materialen)	De CV-ketel bevat mogelijk asbestverdachte dichtingen en/of isolerend materiaal die niet waarneembaar zijn.	-
Fiche 8: Onderdak (niet waarneembaar)	Het onderdak is niet waarneembaar. Bij werken, controleer een mogelijk verdacht onderdak op de aanwezigheid van asbest.	-
