Asbestinventarisattest

Riddersstraat 211, 3000 Leuven

Attestnummer : **20260907-000235.000**
Uitgegeven op : **07.09.2026**
Geldig tot : **Onbeperkt** (tenzij de toestand wijzigt)

Asbestveilig (maar mogelijk niet asbestvrij)

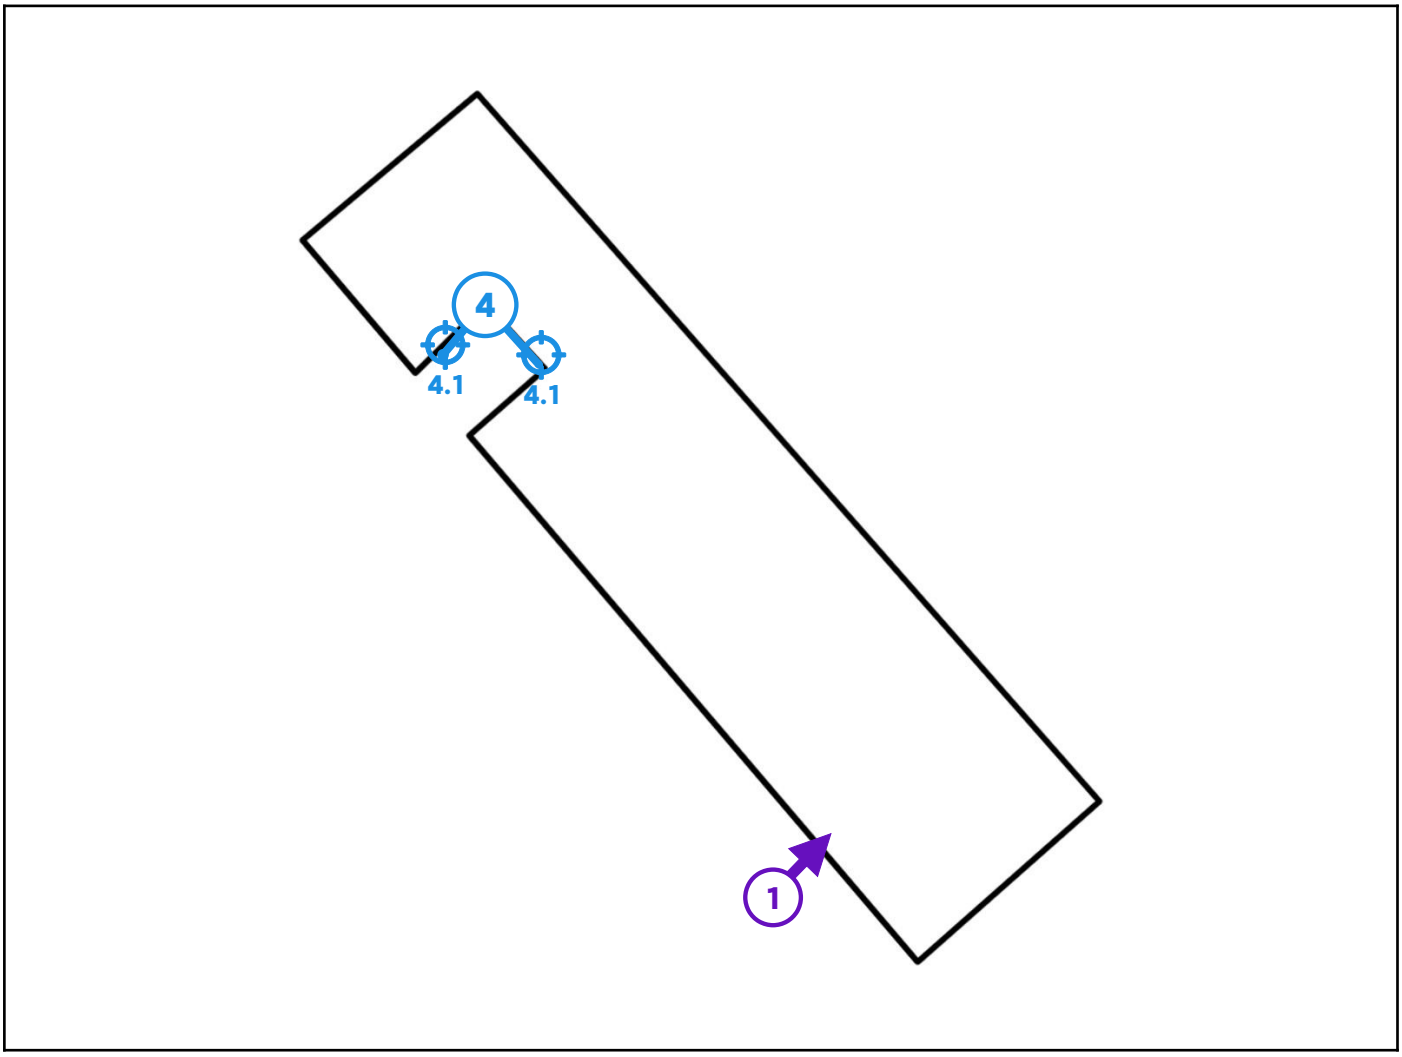
Plan 1.1: Hoofdgebouw plan

Beschrijving	Type	Actie
1. Schouw	Beperking	-
4. Cementen smeerlaag buiten	Geen asbest	-
4.1 Code: MM09	Mengmonster	-

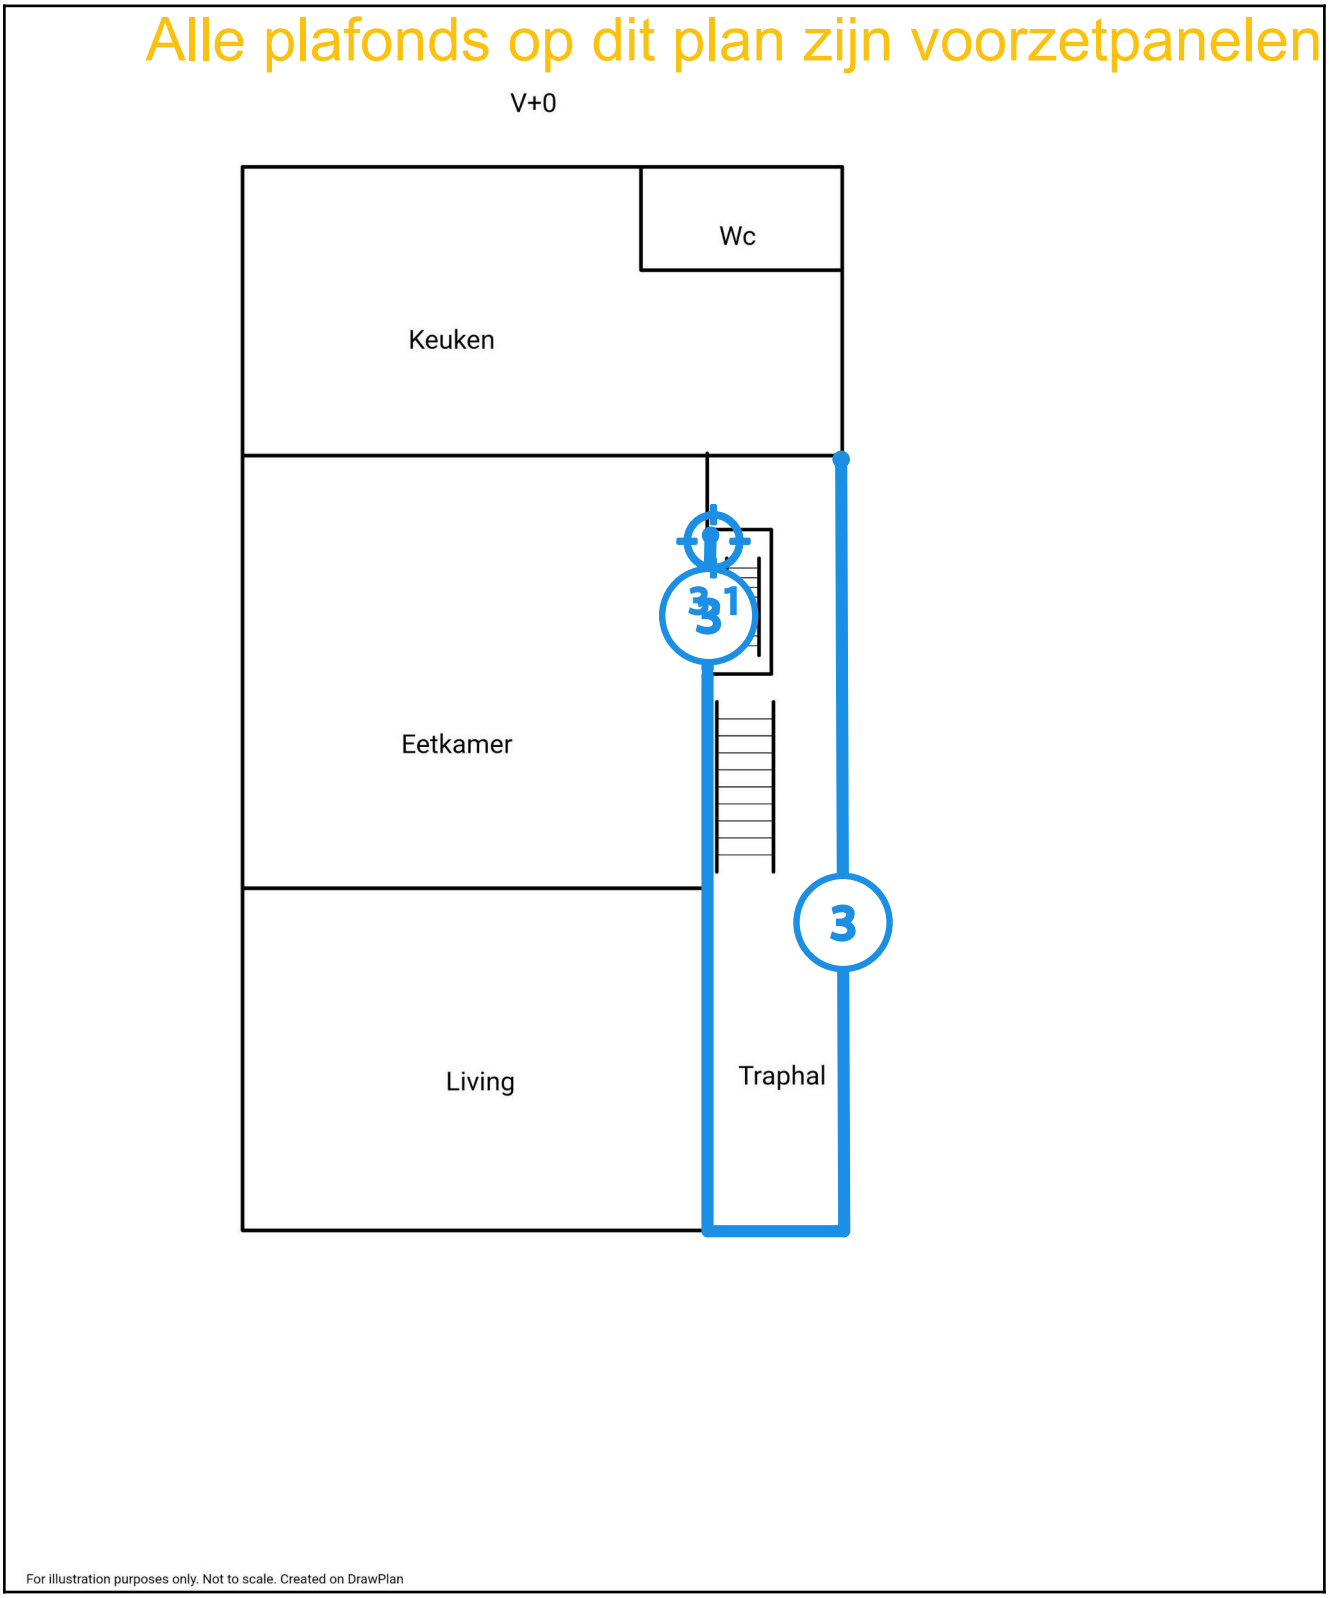
Plan 1.5: V+0

2. Plafonds bestaande uit voorzetpanelen	Advies	-
3. Pleisterwerk Wanden	Geen asbest	-
3.1 Code: MM01	Mengmonster	-

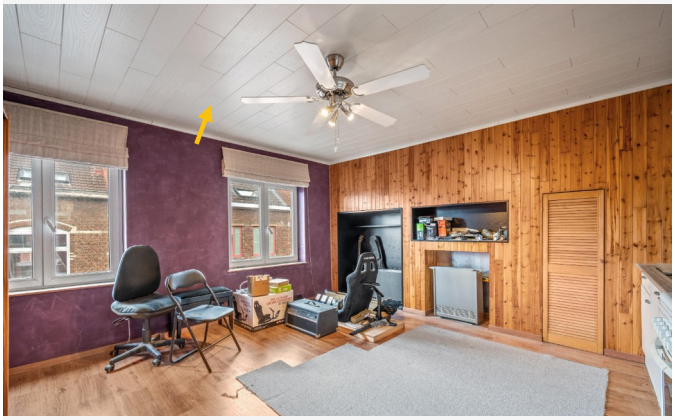
Fiche 2: Plafonds bestaande uit voorzetpanelen

De plafonds werden afgewerkt met niet-asbestverdachte voorzetpanelen die inspectie van de bedekte structuur (opbouw, pleisterwerk) verhinderen.

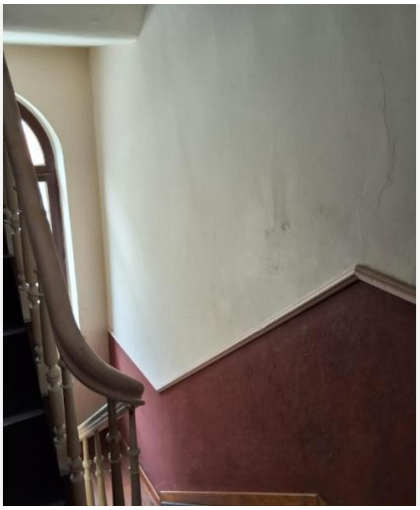
Fiche 3: Pleisterwerk Wanden

Geen asbest

#	Type	Referentie	Resultaat
3.1	Mengmonster	MM01	Geen asbest

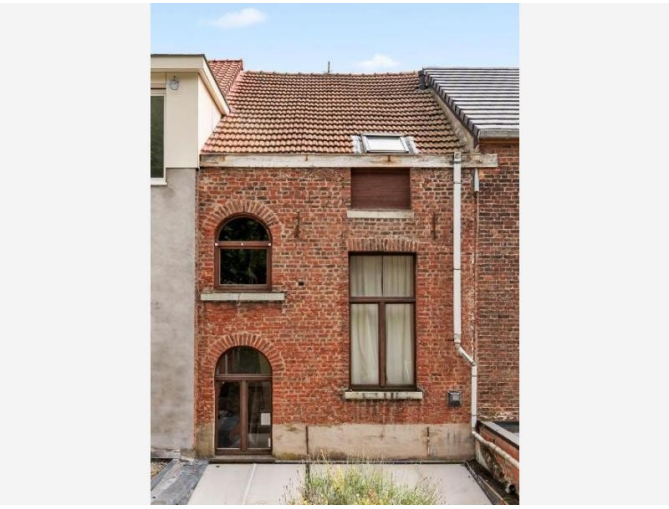
Beschrijving	Notitie	Terug te vinden op plannen
Fiche 5: Dakbedekking bestaande uit pannen (niet verdacht)	De dakbedekking is niet-asbestverdacht.	-

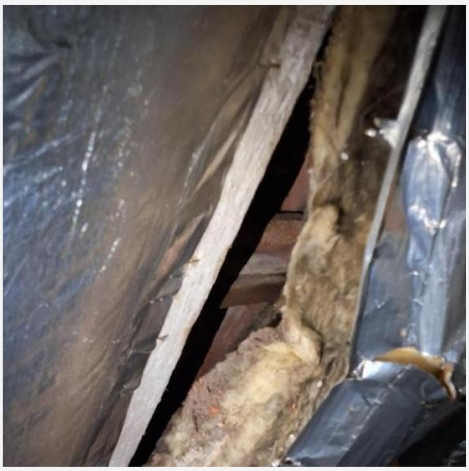
Beschrijving	Notitie	Terug te vinden op plannen
Fiche 6: Onderdak (niet aanwezig)	Er is geen te onderzoeken onderdak aanwezig op de inspectielocatie.	-
Fiche 7: Mastiek (niet aanwezig)	Er is geen asbestverdachte mastiek aanwezig.	-
Fiche 8: Liftinfrastructuur (niet aanwezig)	Er is geen liftinfrastructuur aanwezig op de inspectielocatie.	-
Fiche 9: CV-ketel (niet aanwezig)	Er is geen aparte CV-ketel aanwezig op de inspectielocatie.	-
Fiche 10: Leidingisolatie (niet aanwezig)	Er is geen asbestverdachte leidingisolatie aanwezig.	-
