# Asbestinventarisatetest

Melsbroekstraat 11, 1930 Zaventem

Attestnummer : 20230805-000077.001

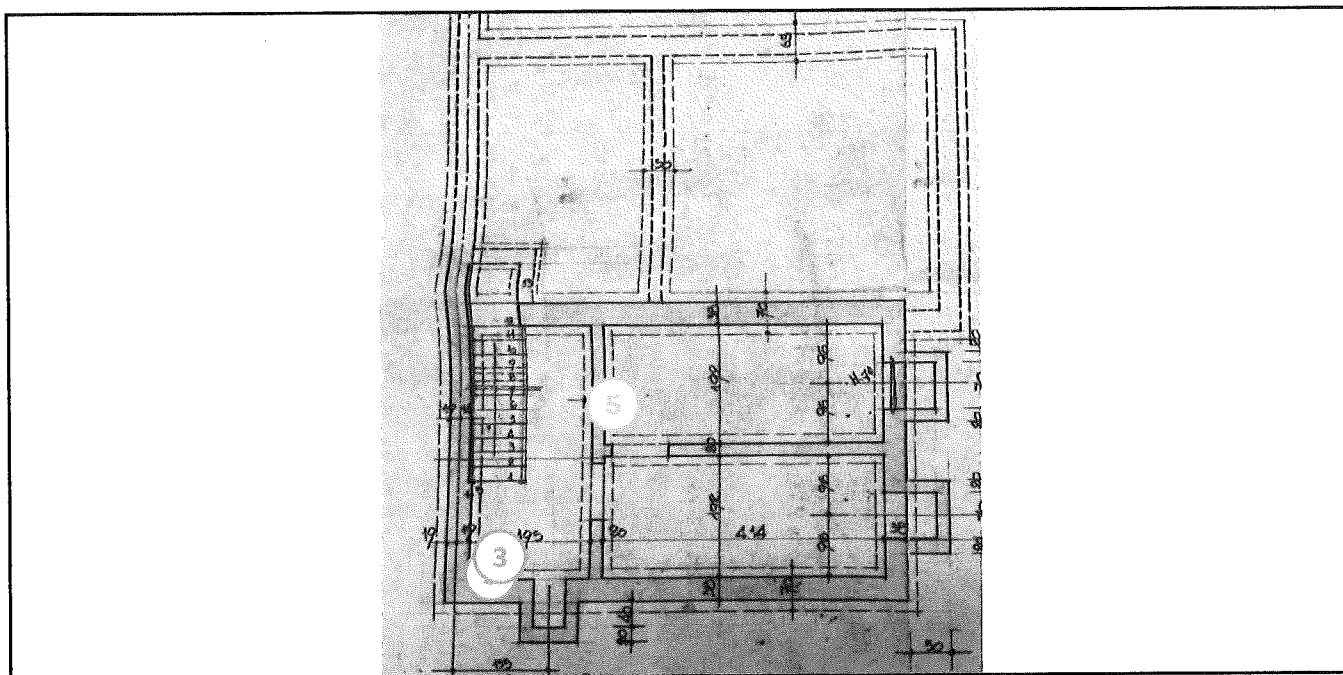
## Plan 1.1: Hoofdgebouw V-1

Beschrijving	Type	Actie
3. Toepassingen bakeliet	Asbestmateriaal	Verwijderen
5. schakelaars in bakeliet	Asbestmateriaal	Zorgvuldig ophalen

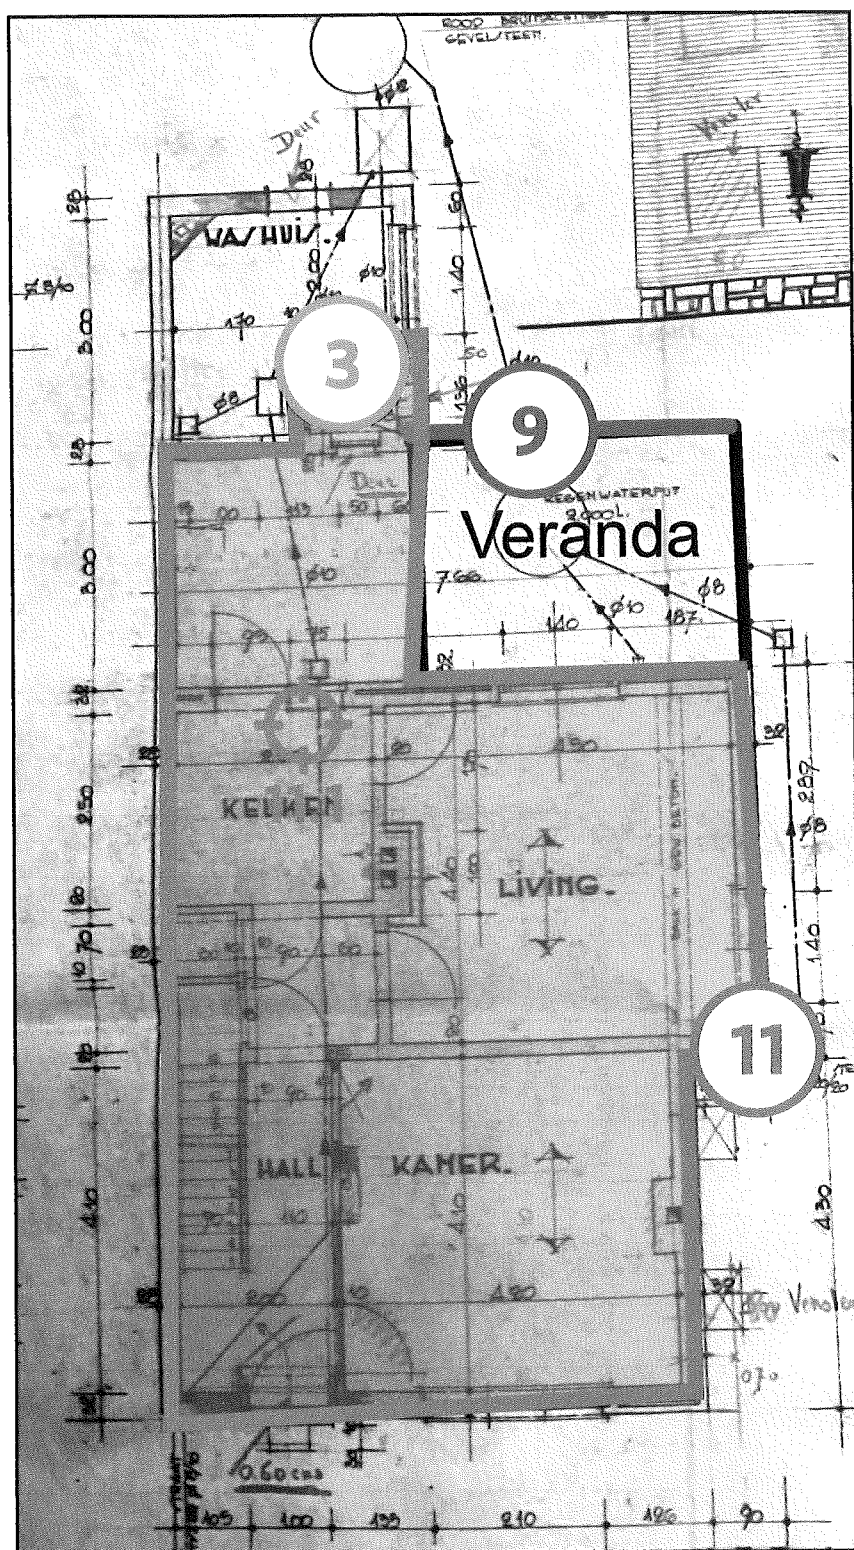
## Plan 1.2: Hoofgebouw V+0

3. Toepassingen bakeliet

Asbestmateriaal

Verwijderen

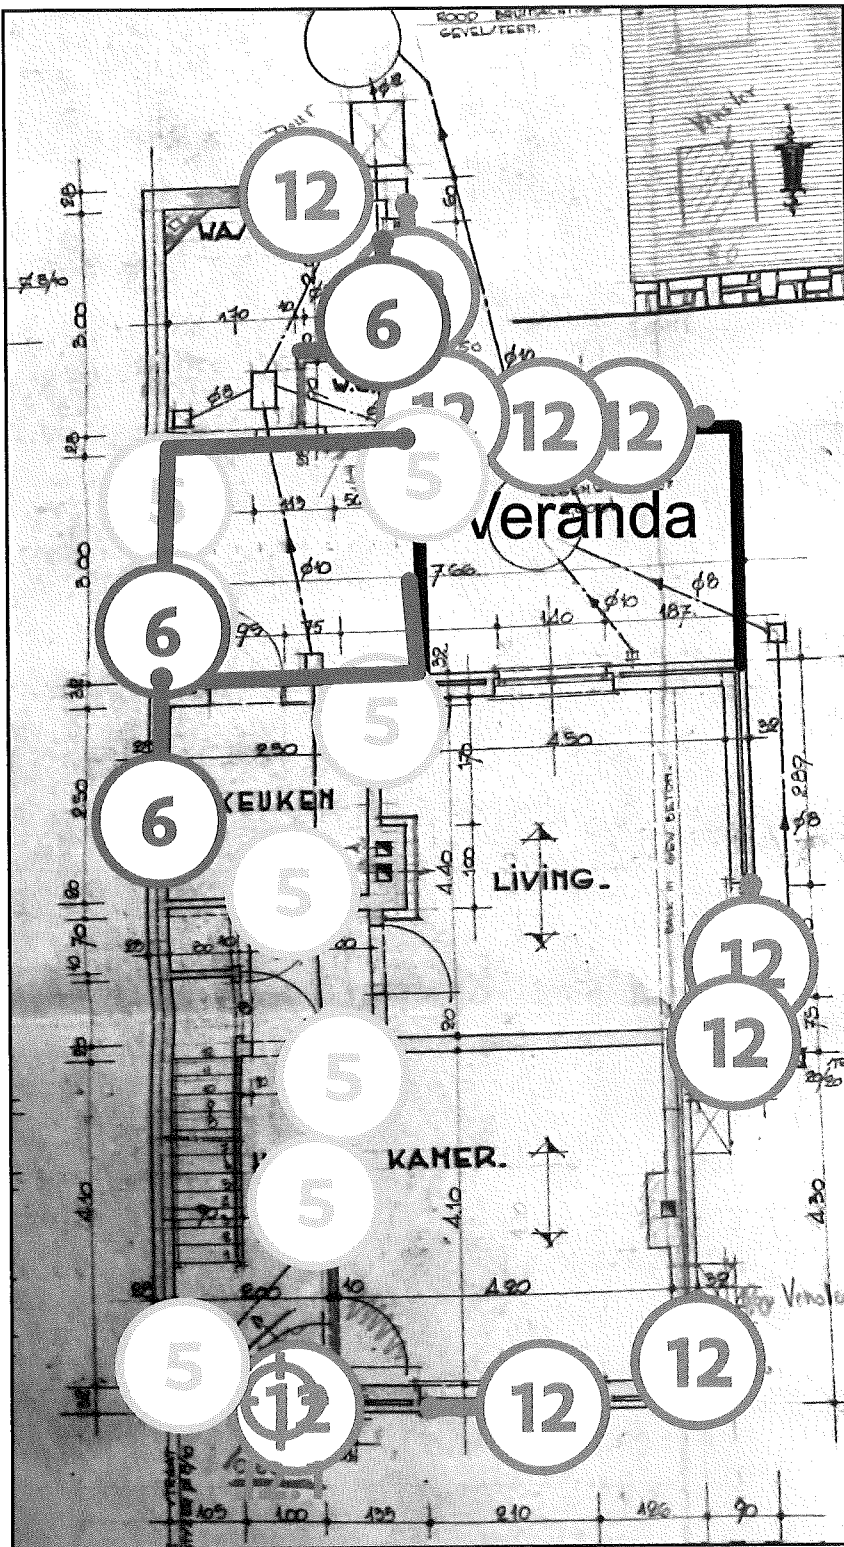
# Plan 1.4: Hoofdegebouw V+0

5. schakelaars in bakeliet

Asbestmateriaal

Zorgvuldig behandelen

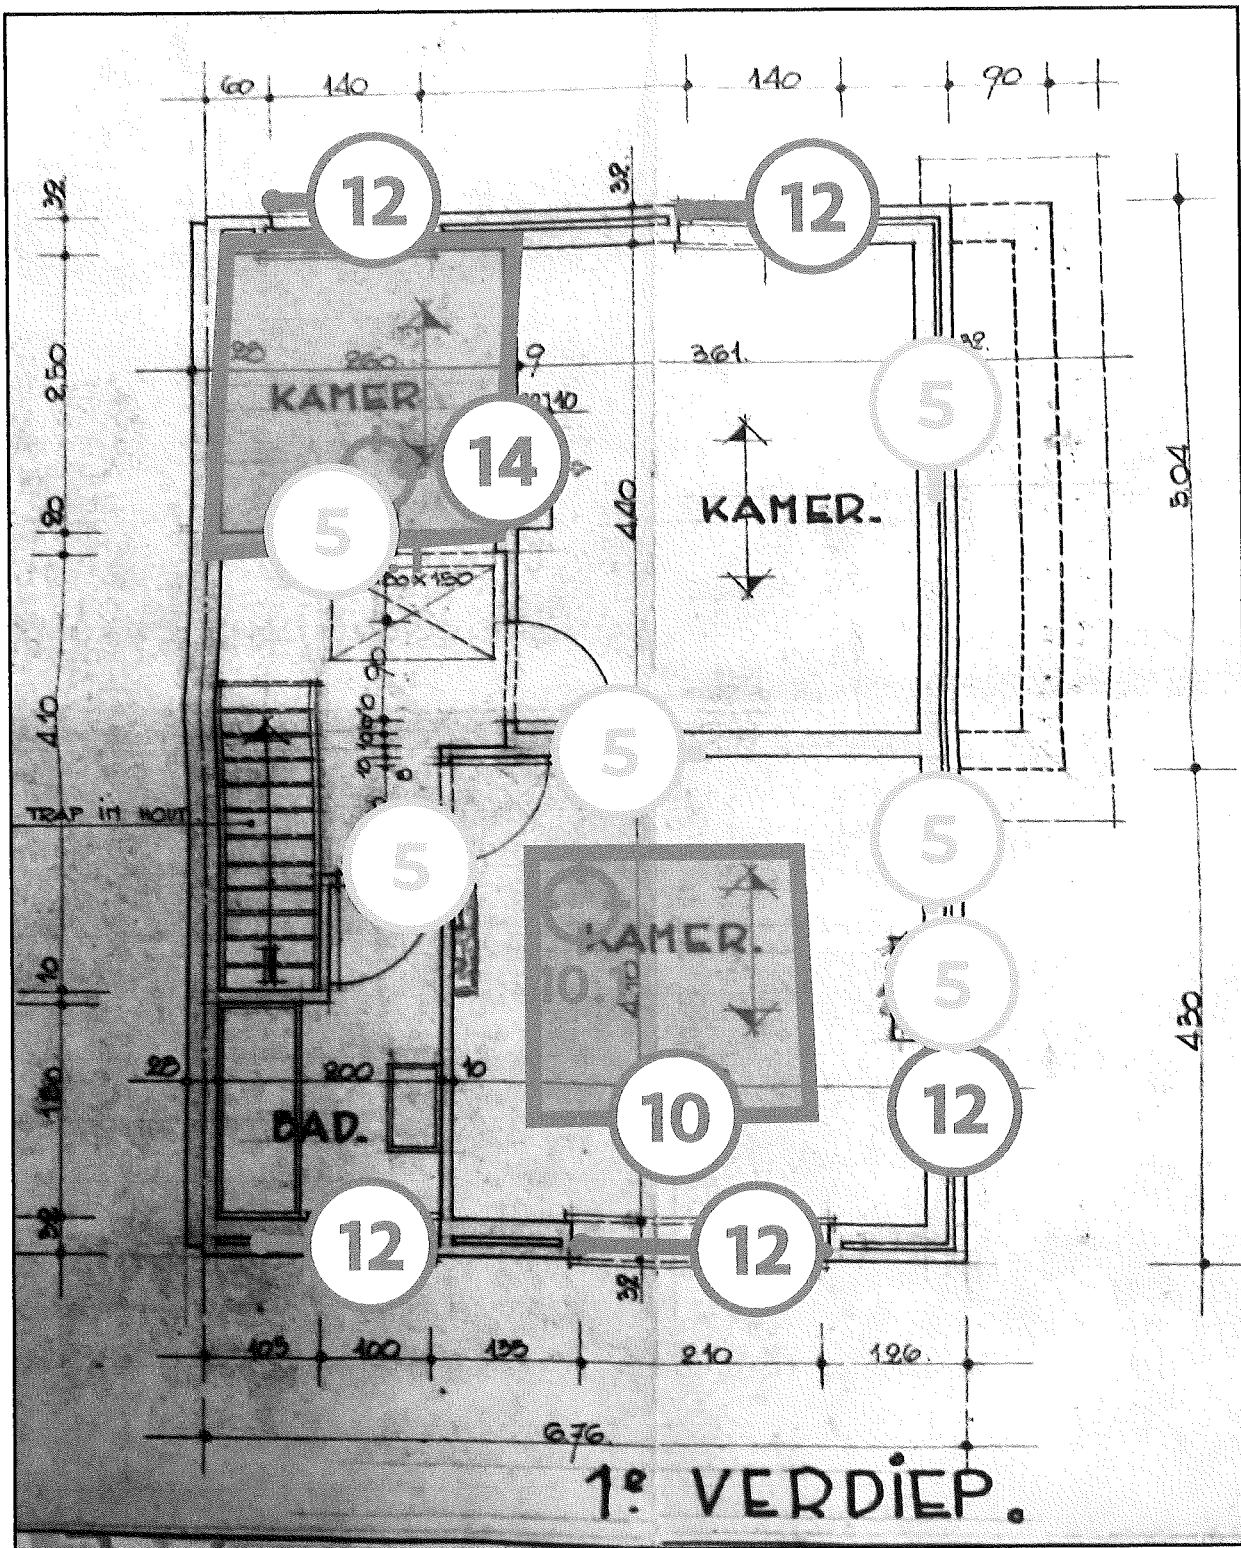
# Plan 1.7: Hoofdgebouw V+1

5. schakelaars in bakeliet

Asbestmateriaal

Zorgvuldig beheer

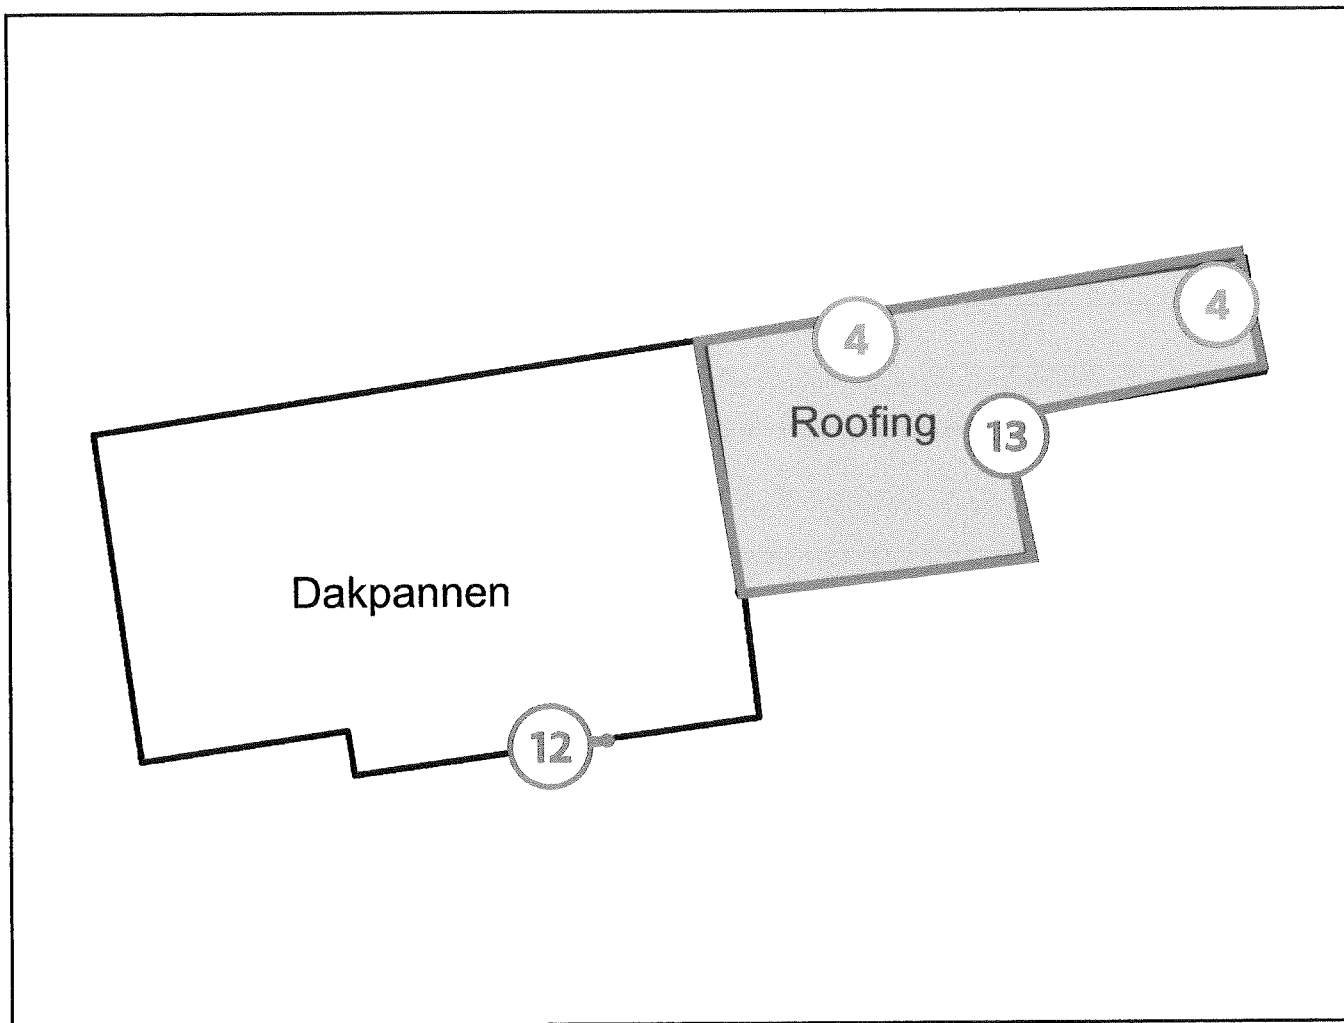
## Plan 1.8: Hoofdgebouw plan V+2 (zolder)

Beschrijving	Type	Actie
4. Rookgaskanalen op dak	Asbestmateriaal	<a href="#">Verwijderen</a>
12. Mastiek ramen	Geen asbest	-
13. Roofing	Geen asbest	-

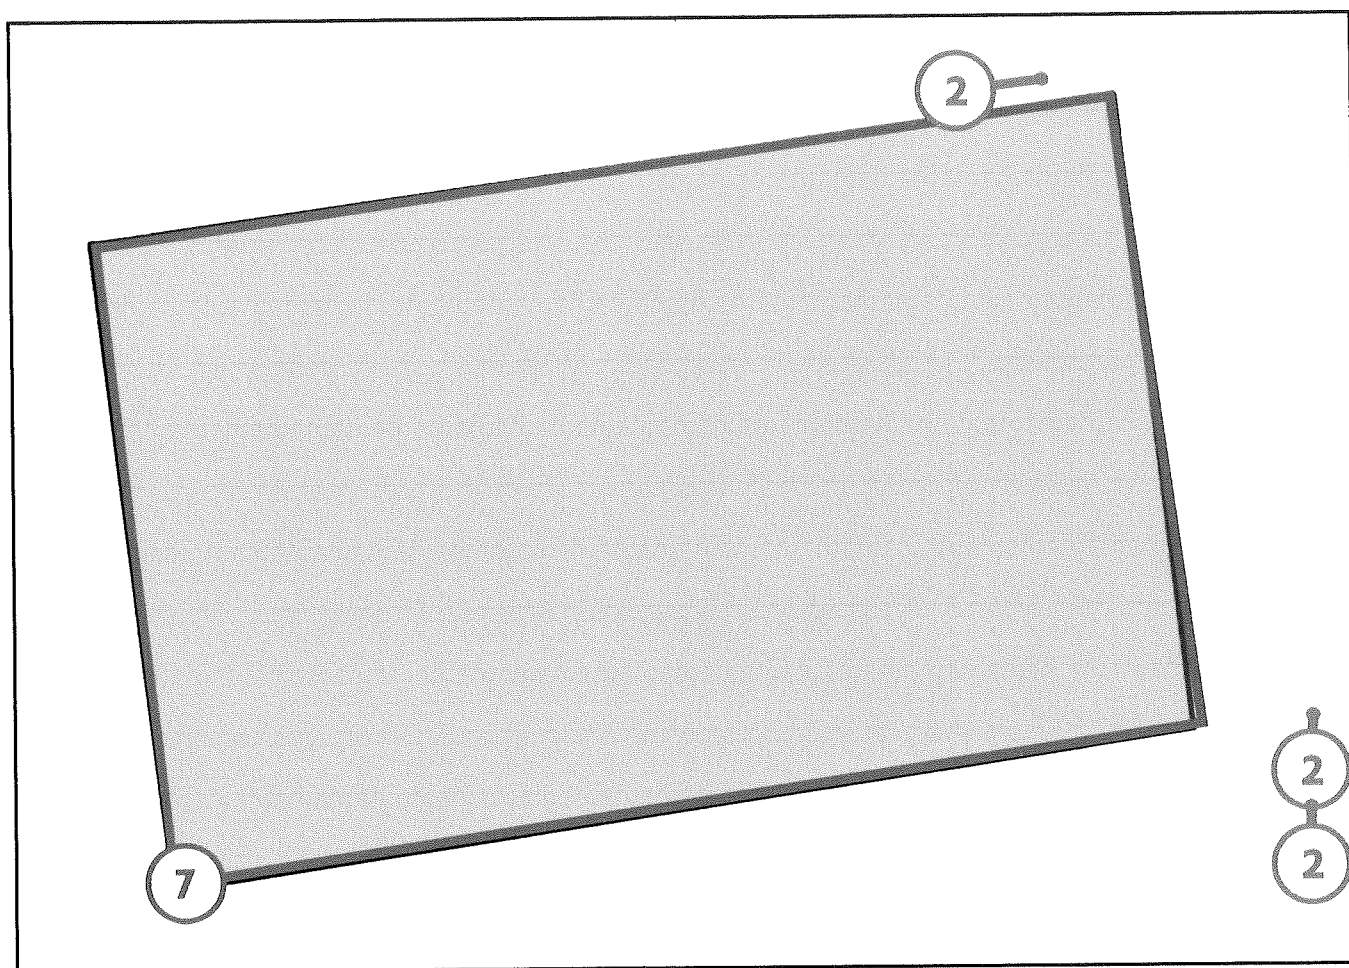
## Plan 2.1: Bijgebouw garage plan

Beschrijving	Type	Actie
2. Golfplaten	Asbestmateriaal	Dringend verwijderen
7. Heracliet platen garage	Advies	-

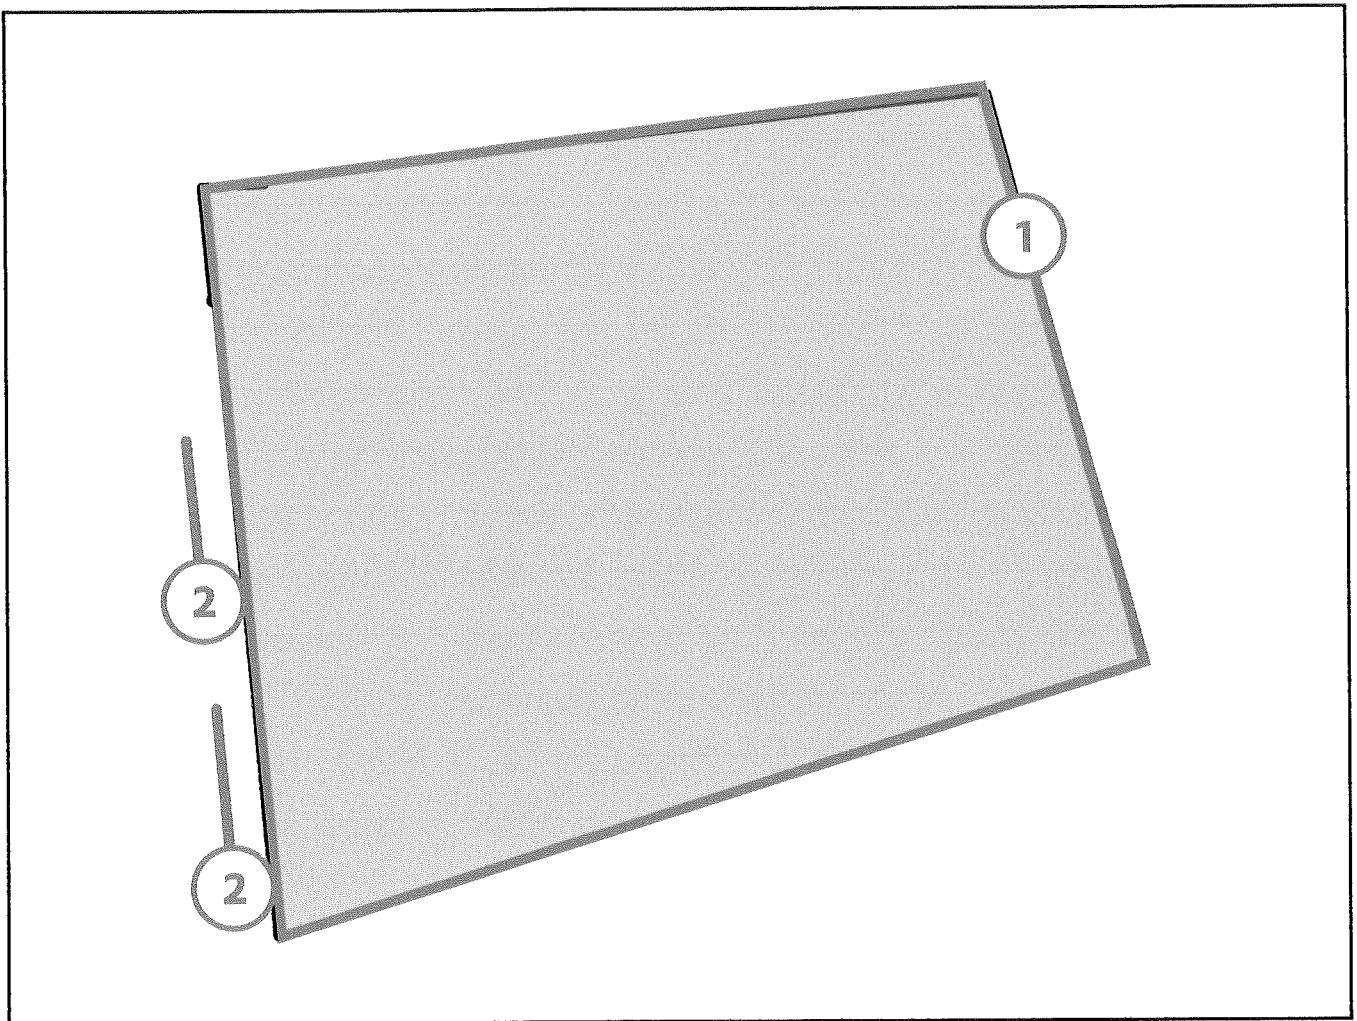
## Plan 3.1: Constructie kippenhok plan

Beschrijving	Type	Actie
1. Golfplaten bijgebouwen	Asbestmateriaal	Dringend verwijderen
2. Golfplaten	Asbestmateriaal	Dringend verwijderen

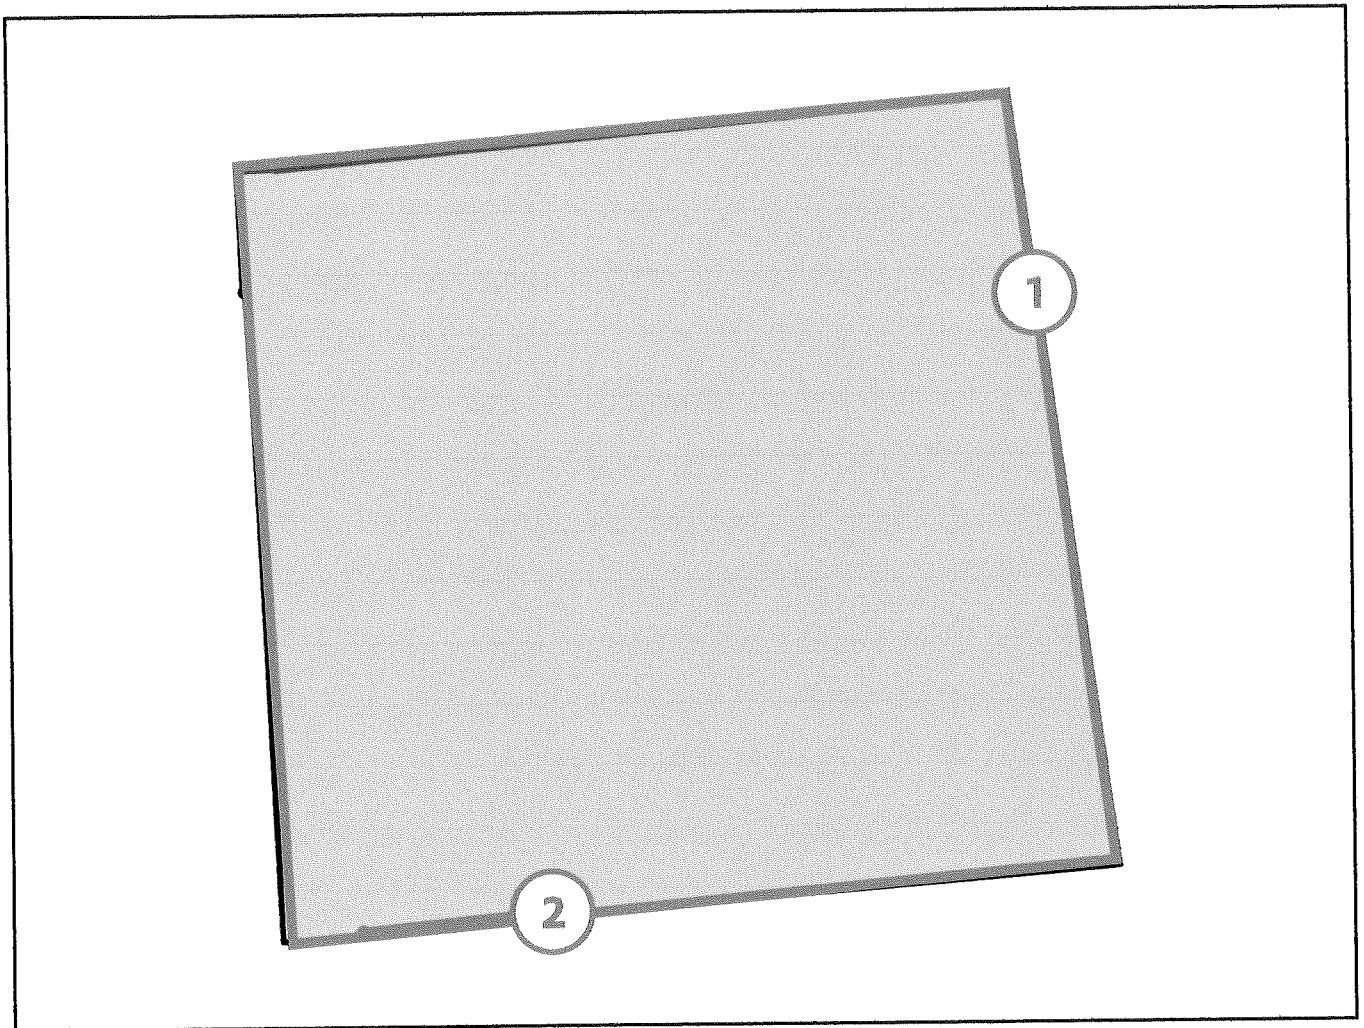
## Plan 4.1: Constructie berghok plan

Beschrijving	Type	Actie
1. Golfplaten bijgebouwen	Asbestmateriaal	Dringend verwijderen
2. Golfplaten	Asbestmateriaal	Dringend verwijderen

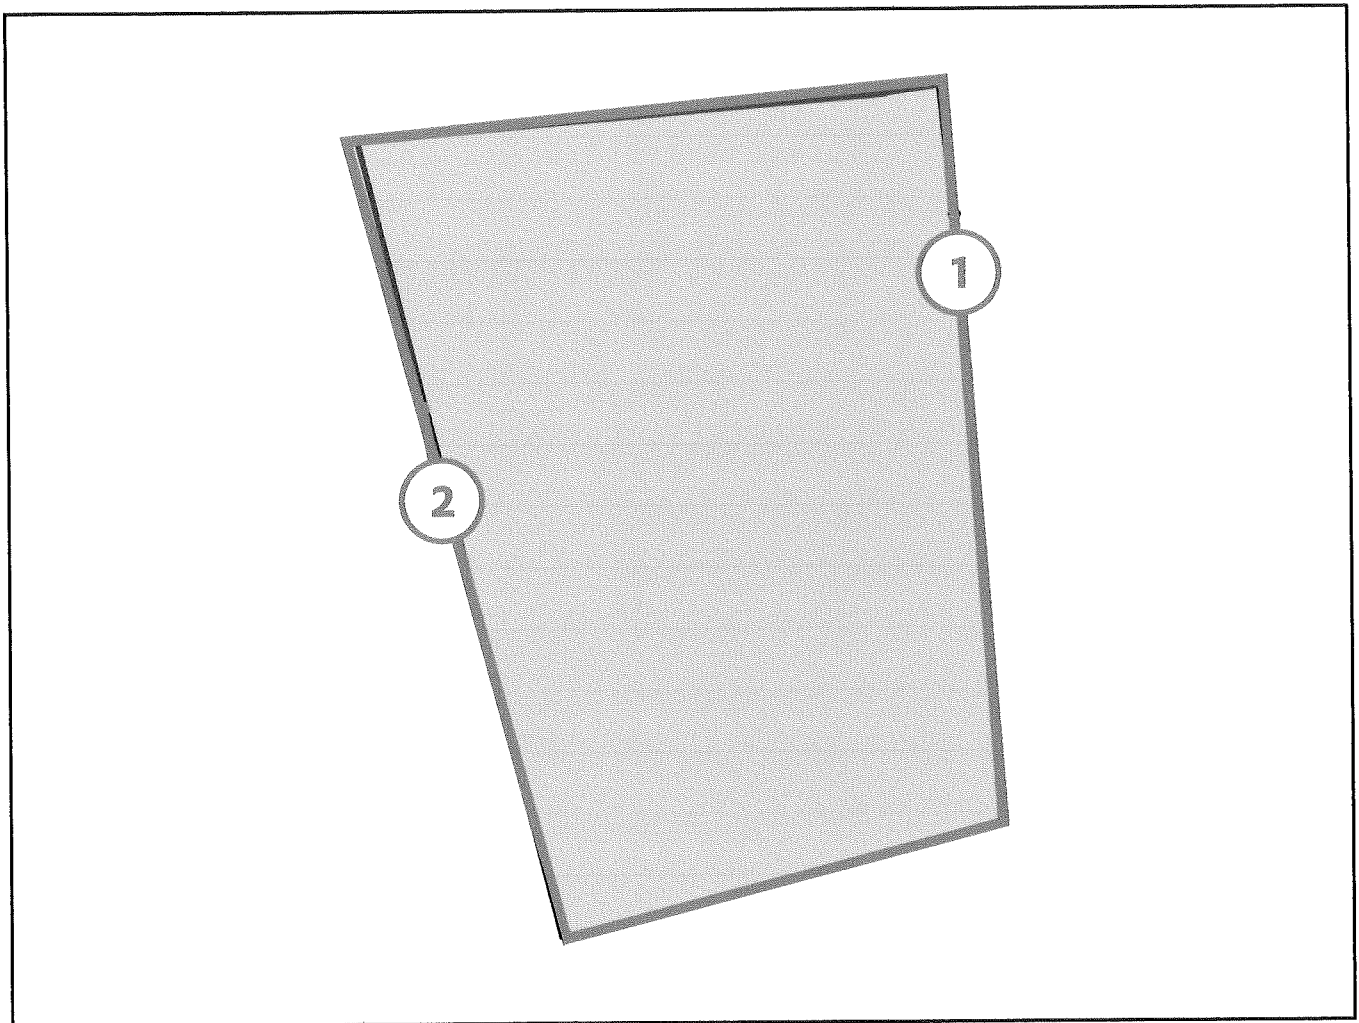
## Plan 5.1: Constructie berghok plan

Beschrijving	Type	Actie
1. Golfplaten bijgebouwen	Asbestmateriaal	Dringend verwijderen
2. Golfplaten	Asbestmateriaal	Dringend verwijderen
