Asbestinventarisatetest

Haachtsesteenweg 93, 1820 Steenokkerzeel

Attestnummer : 20251120-000103.000

Uitgegeven op : 20.11.2025

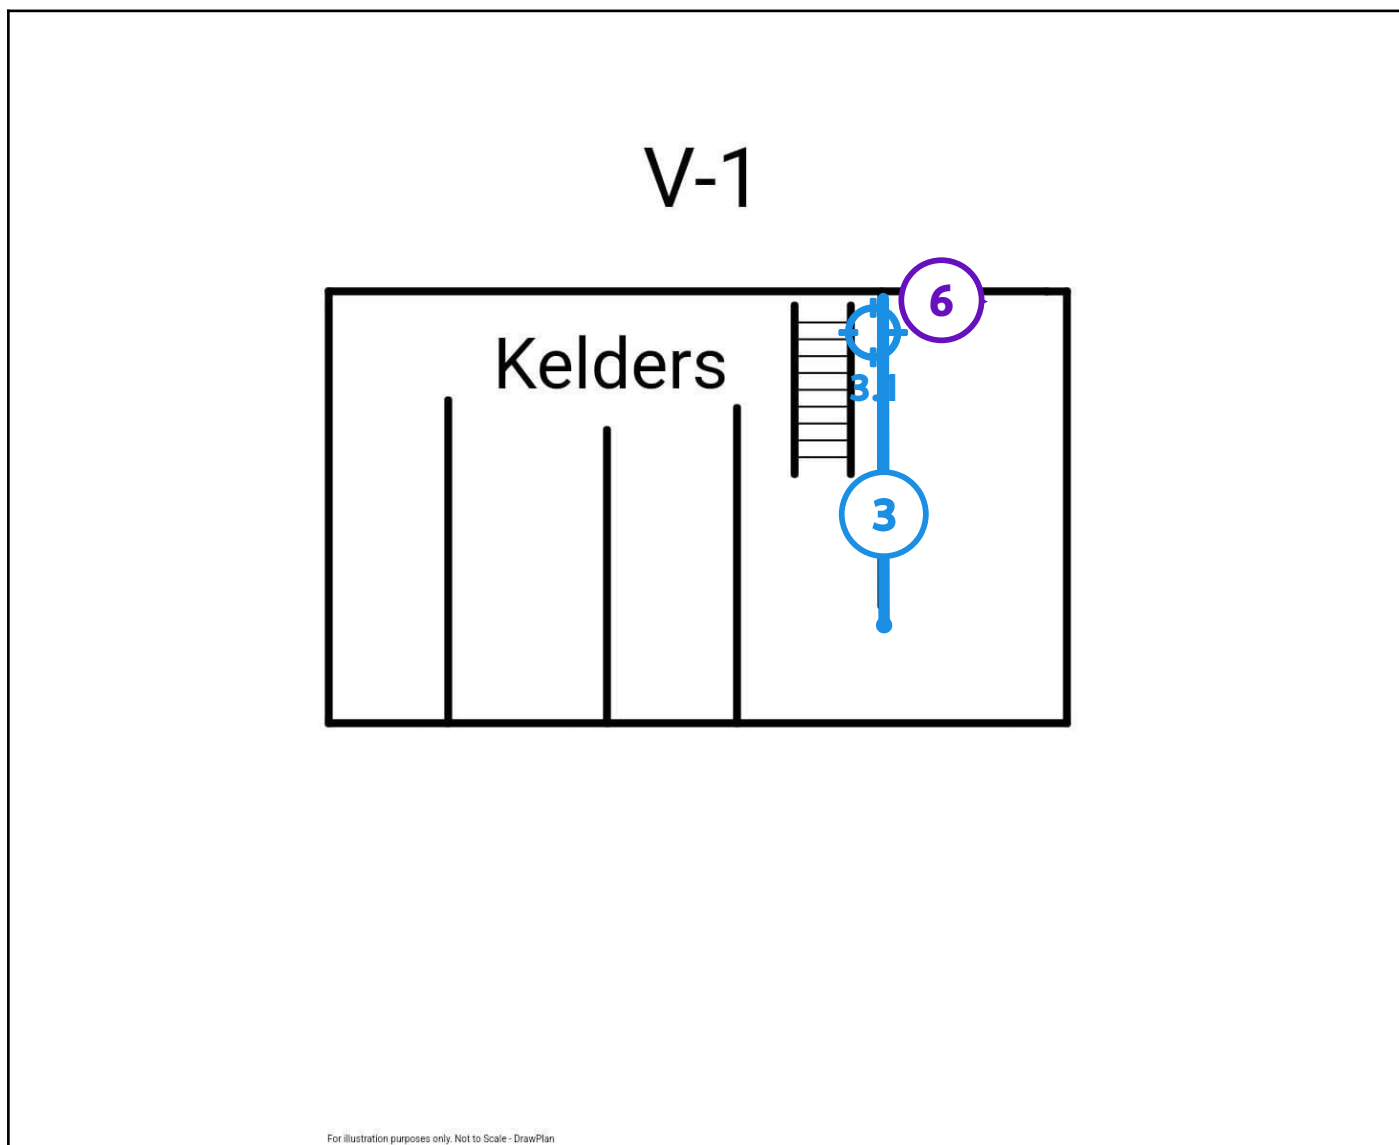
Plan 1.1: V -1

Beschrijving	Type	Actie
3. Pleisterwerk wanden	Geen asbest	-
3.1 Code: MM01	Mengmonster	-
6. CV-ketel (niet verdacht)	Overige ruimte of materiaal	-

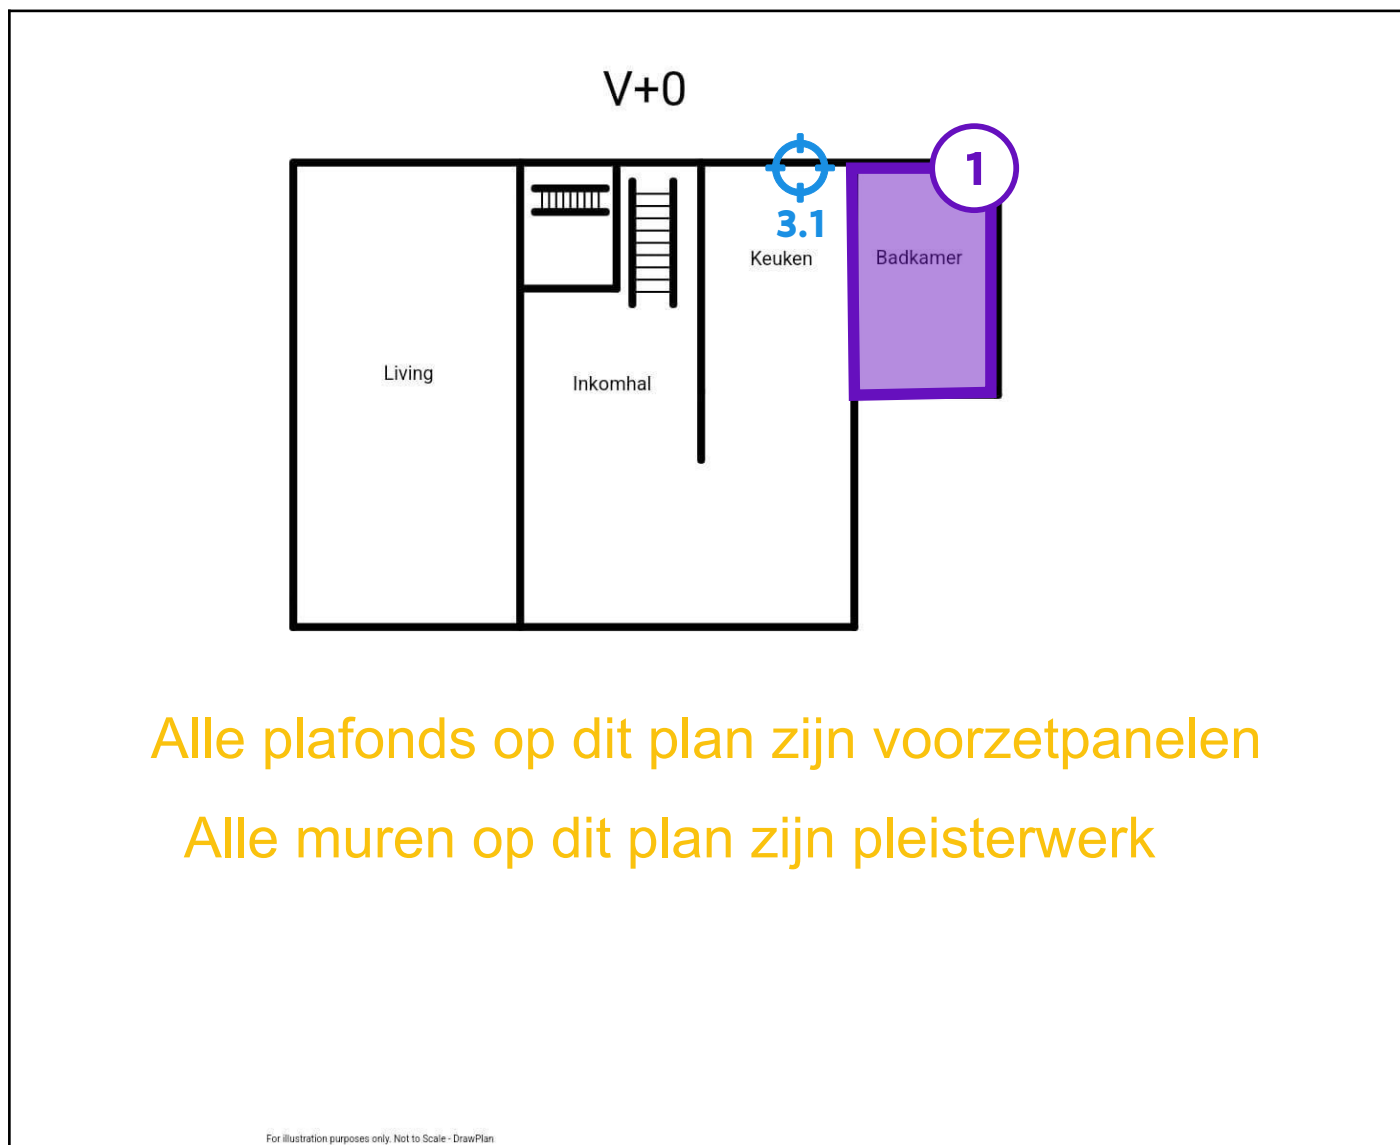
Plan 1.2: V +0

Beschrijving	Type	Actie
1. Faiencetegels	Advies	-
2. Plafonds bestaande uit voorzetpanelen	Advies	-
3. Pleisterwerk wanden	Geen asbest	-
3.1 Code: MM01	Mengmonster	-

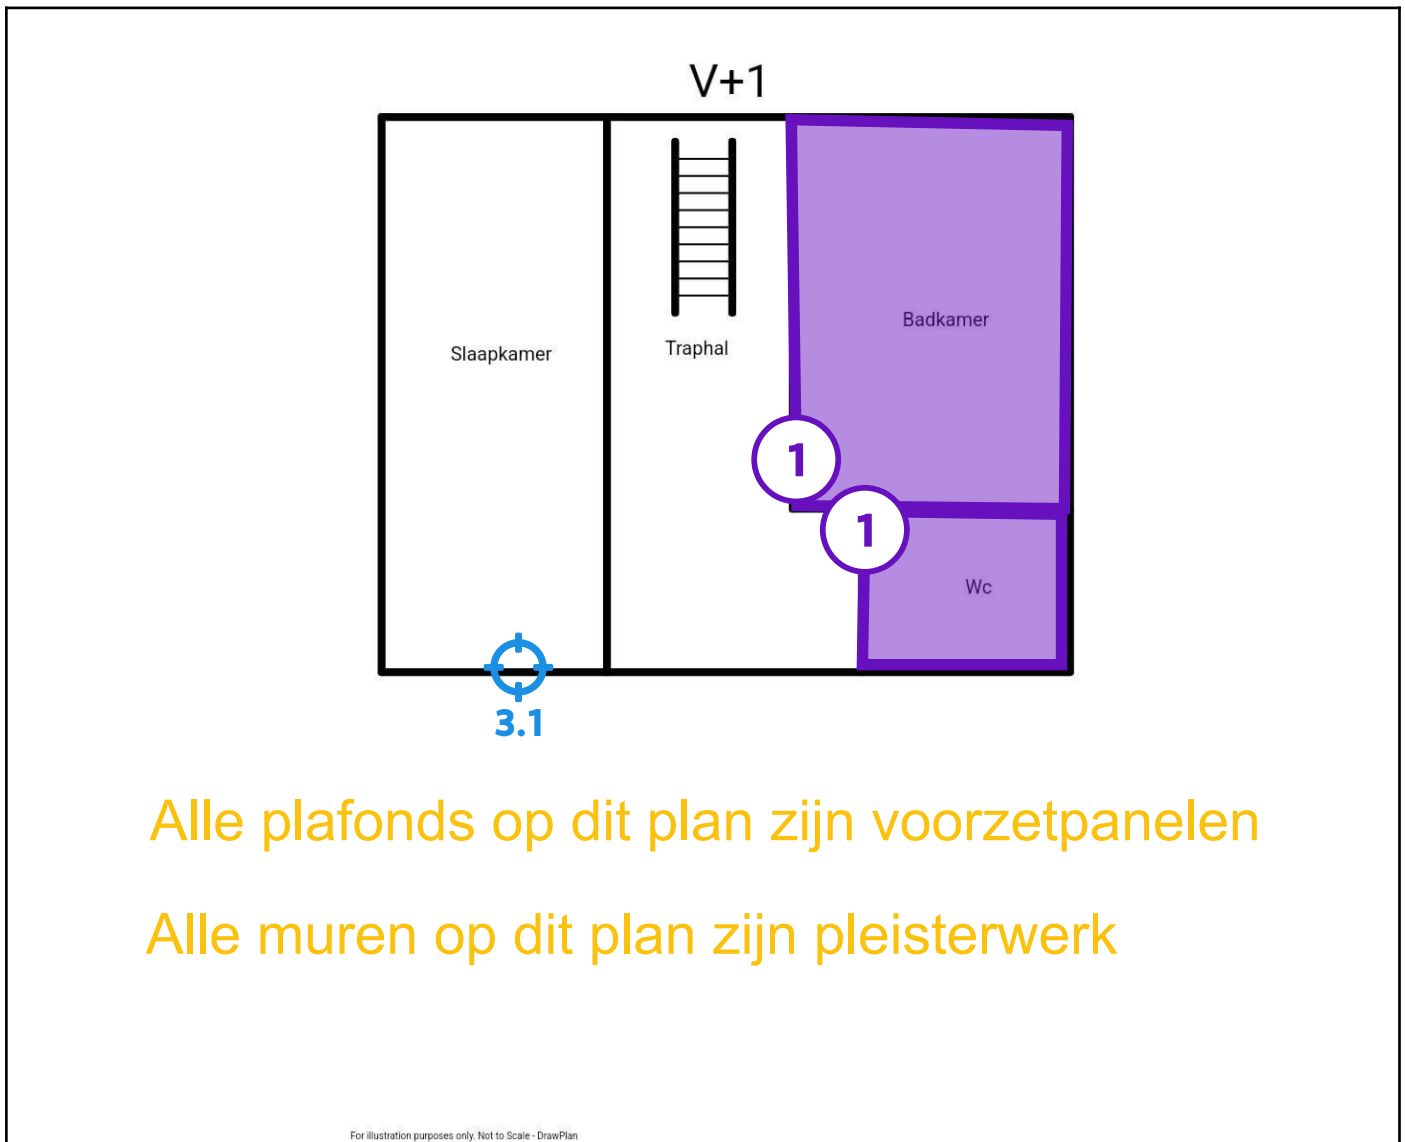
Plan 1.3: V +1

Beschrijving	Type	Actie
1. Faiencetegels	Advies	-
2. Plafonds bestaande uit voorzetpanelen	Advies	-
3. Pleisterwerk wanden	Geen asbest	-
3.1 Code: MM01	Mengmonster	-

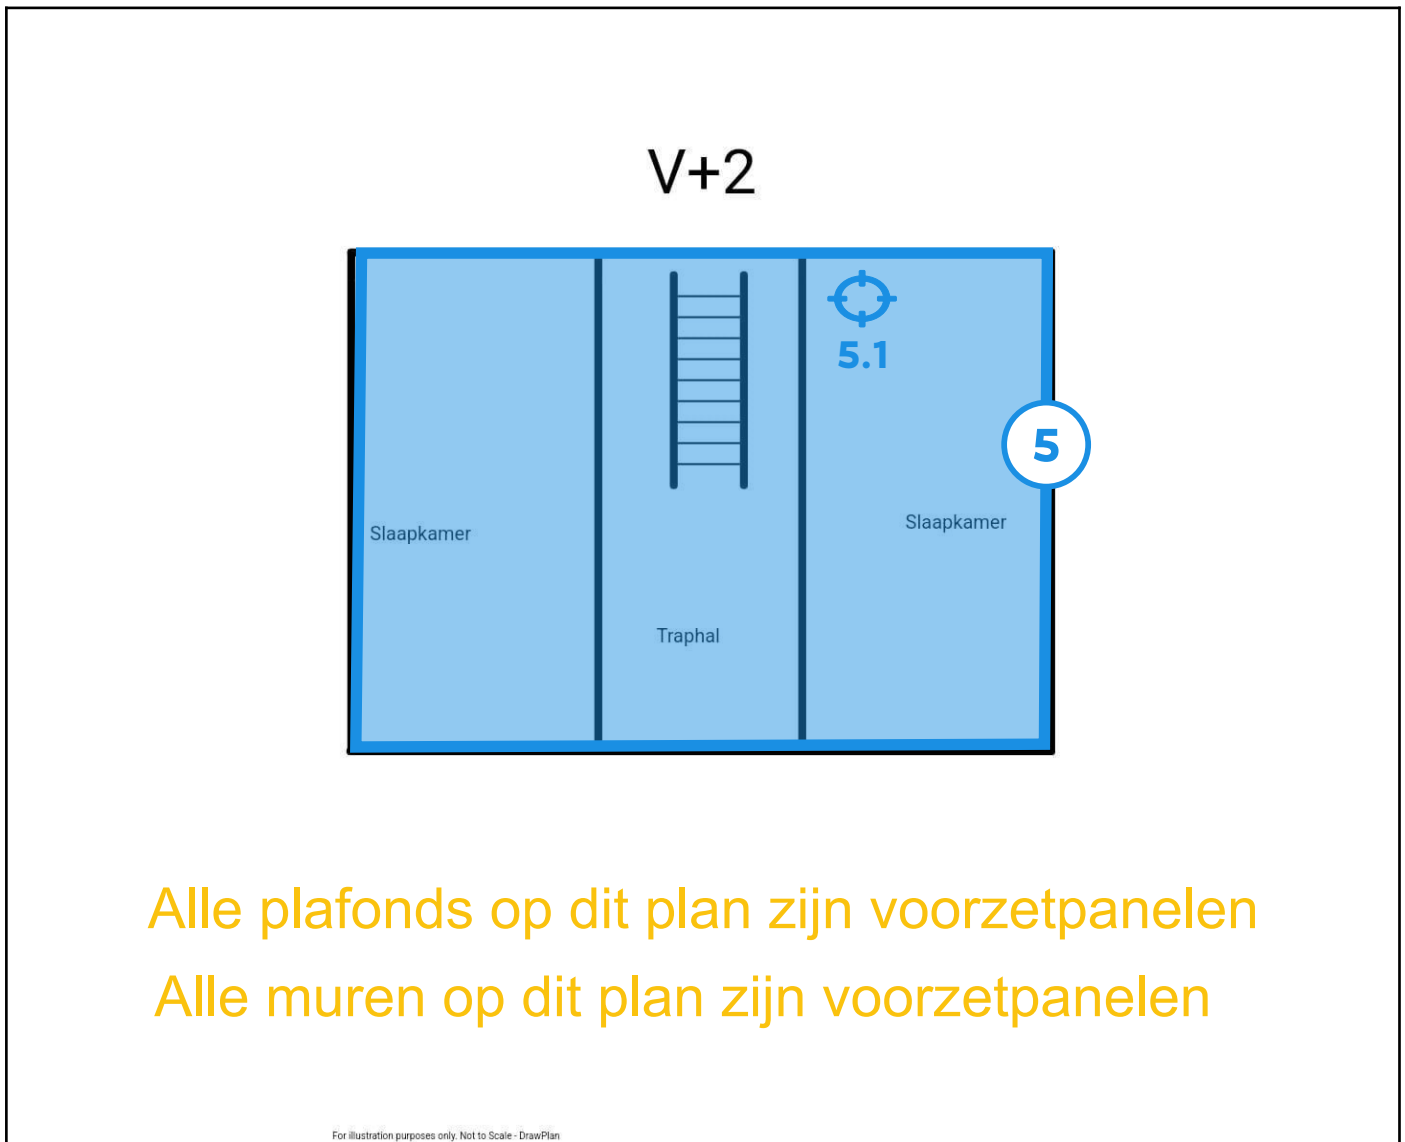
Plan 1.4: V +2

Beschrijving	Type	Actie
2. Plafonds bestaande uit voorzetpanelen	Advies	-
3. Pleisterwerk wanden	Geen asbest	-
5. Onderdak	Geen asbest	-
5.1 Code: PM02	Puntmonster	-

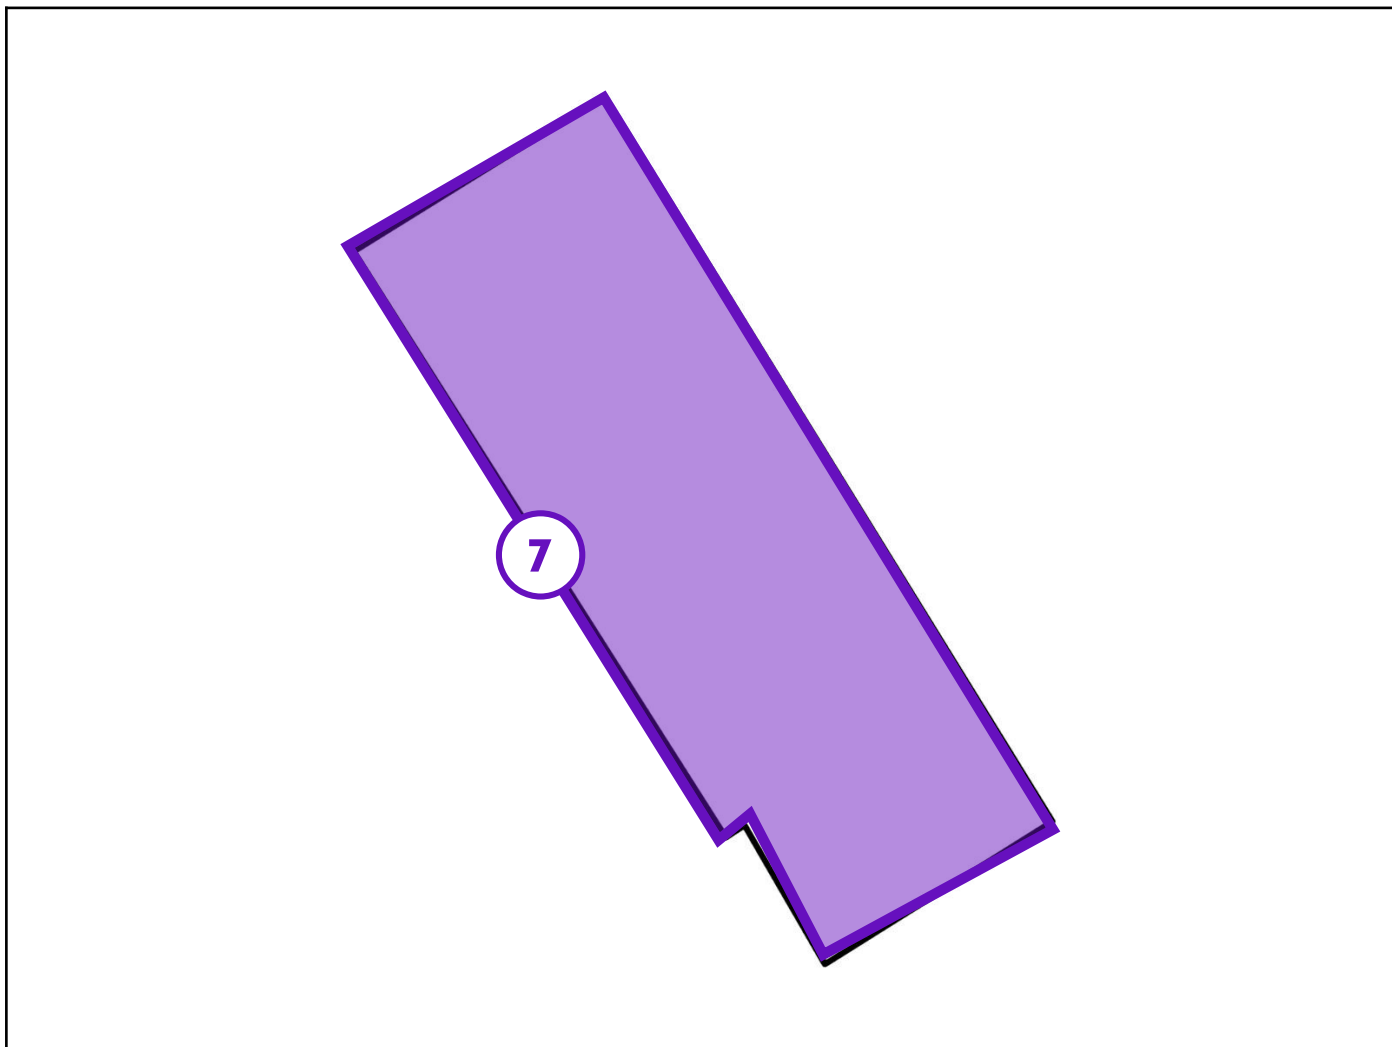
Plan 1.5: Hoofdgebouw plan

Beschrijving	Type	Actie
7. Dakbedekking bestaande uit pannen (niet verdacht)	Overige ruimte of materiaal	-

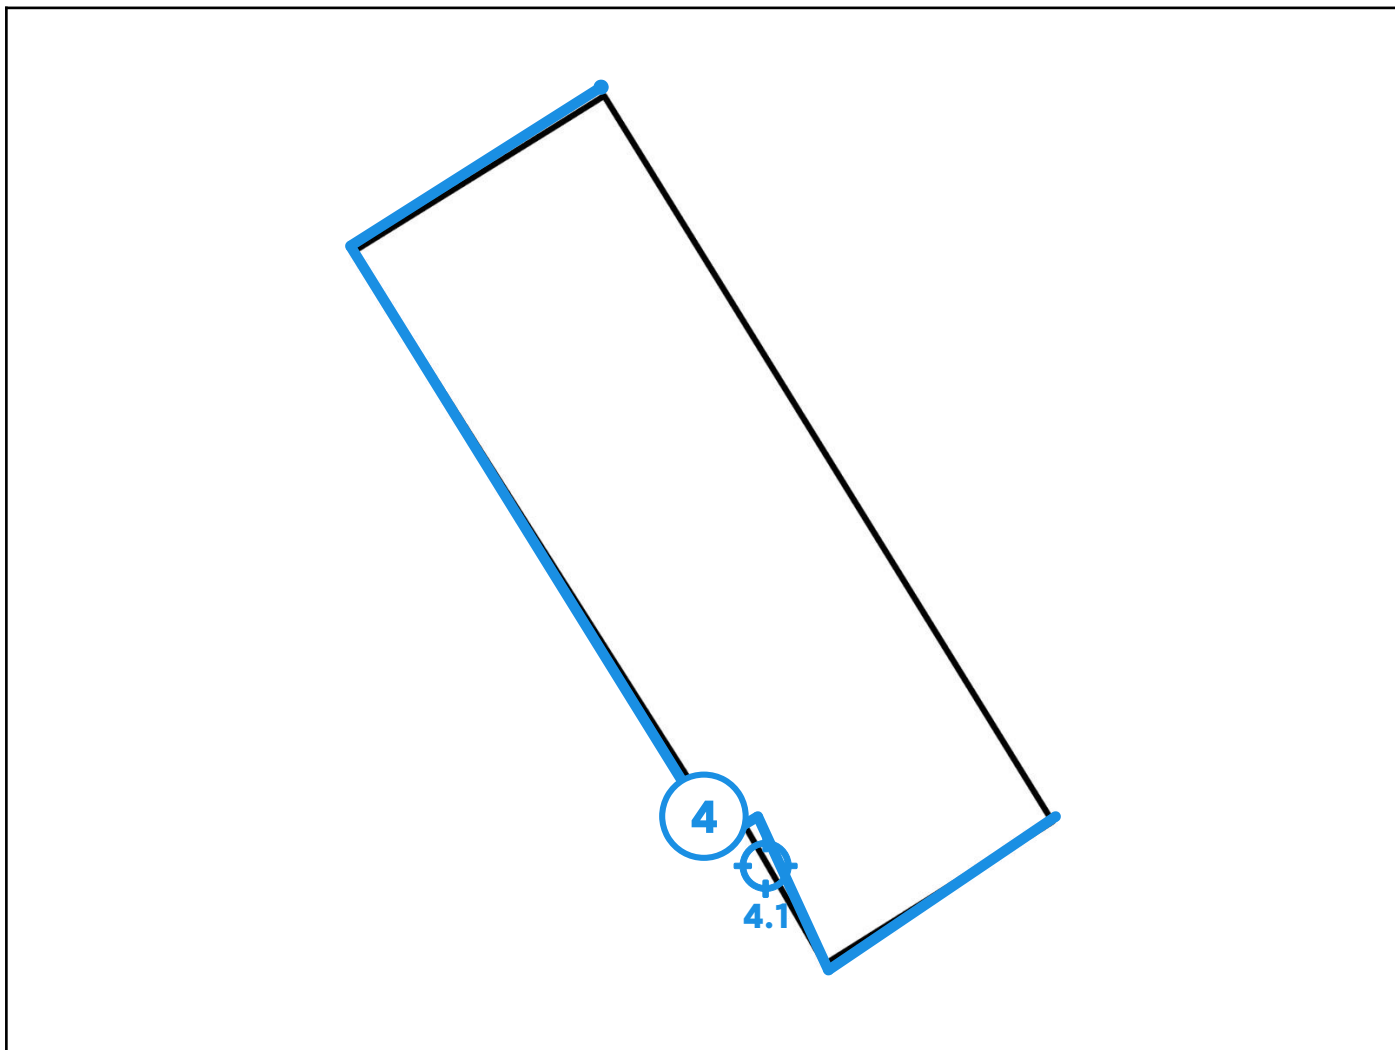
Plan 1.6: Hoofdgebouw plan

Beschrijving	Type	Actie
4. Crepi gevels	Geen asbest	-
4.1 Code: PM01	Puntmonster	-

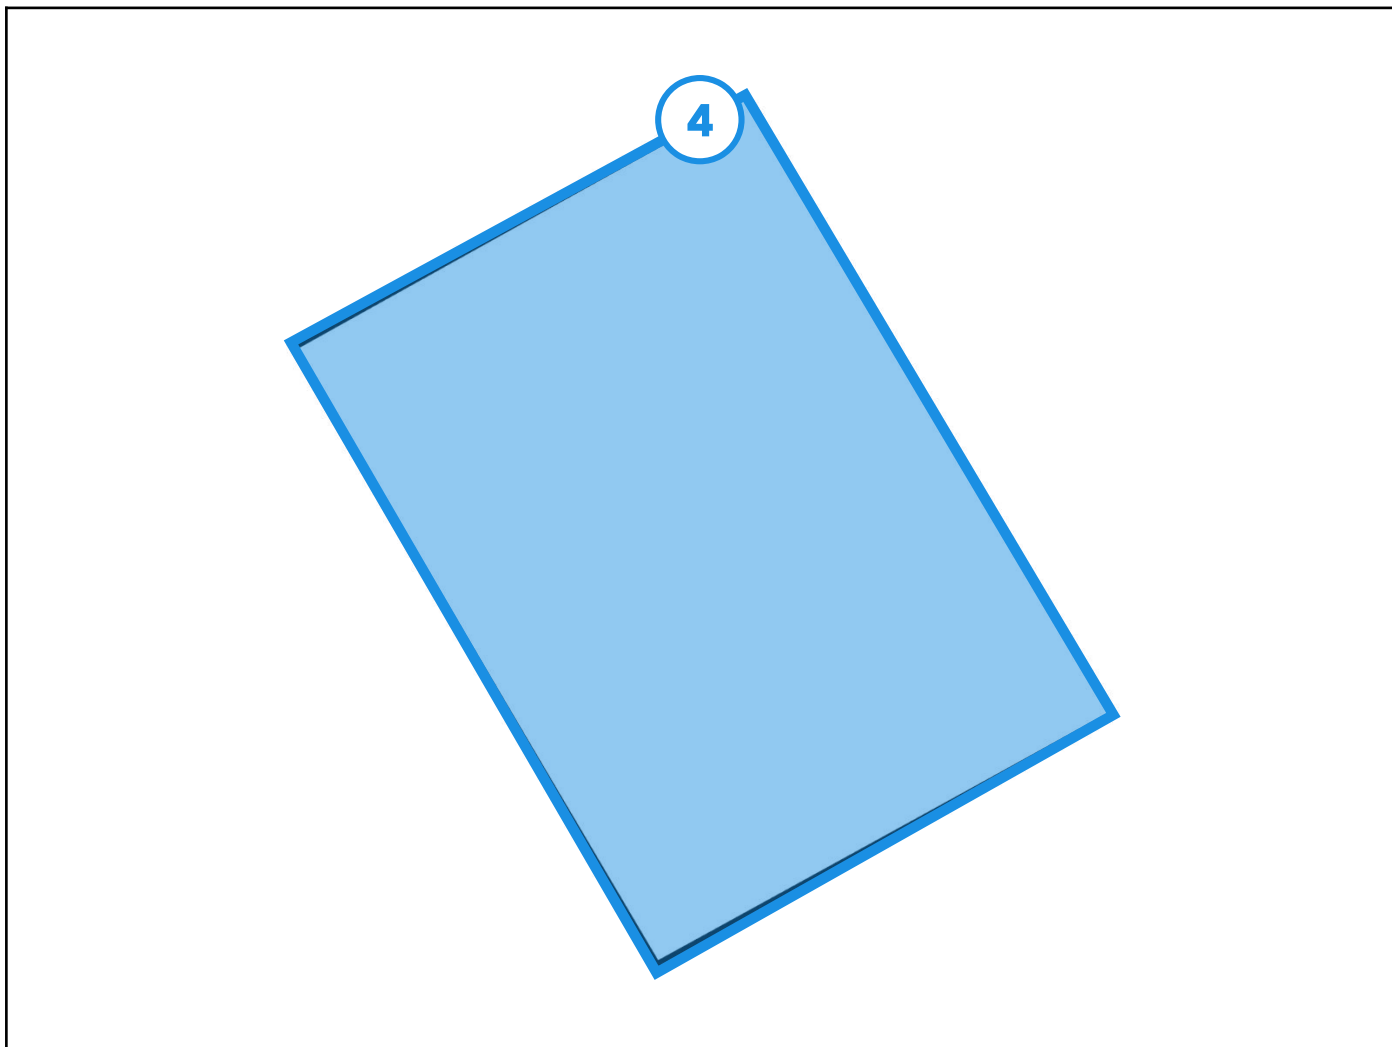
Plan 2.1: Garage plan

Beschrijving	Type	Actie
4. Crepi gevels	Geen asbest	-
