Asbestinventarisatetest

Dorsershof 9C, 1932 Zaventem

Attestnummer : 20251222-000118.000

Uitgegeven op : 22.12.2025

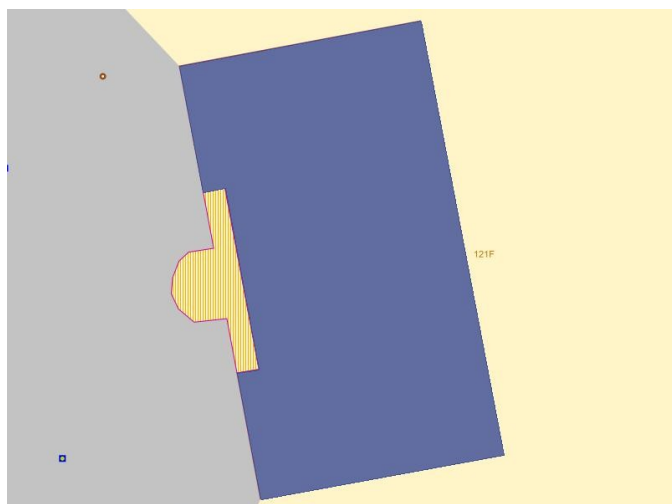
Zone 1: Hoofdgebouw

- 0 Asbestmaterialen
- 0 Beperkingen
- 0 Uitsluitingen
- 0 Roerende goederen
- 0 Puin, steenslag, (water)bodem
- 2 Adviezen**
- 2 Geen asbest**

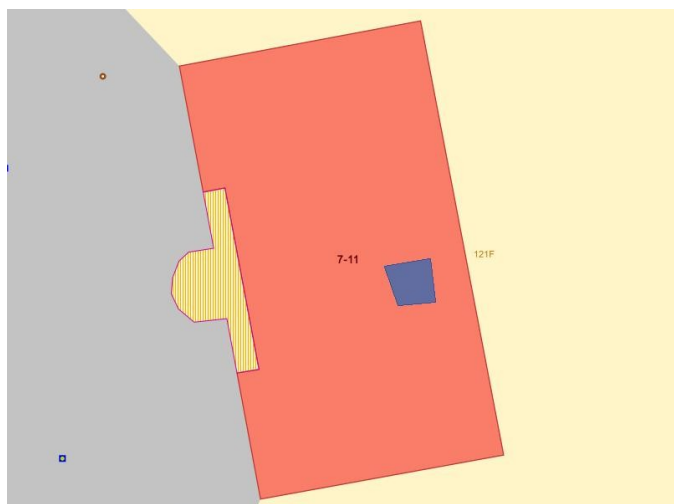
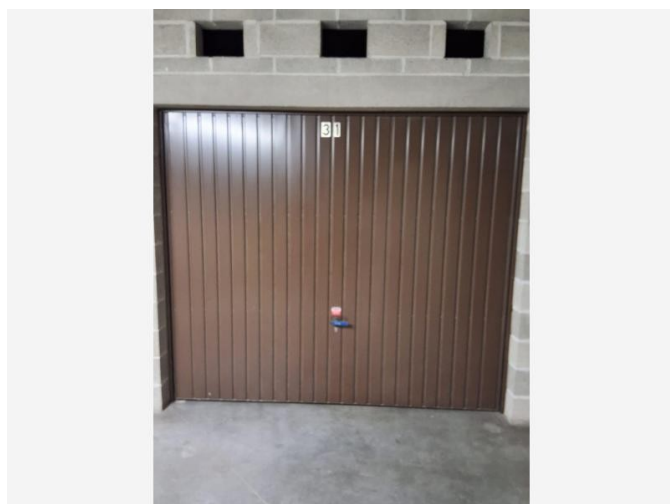
Zone 2: Constructie

- 0 Asbestmaterialen
- 0 Beperkingen
- 0 Uitsluitingen
- 0 Roerende goederen
- 0 Puin, steenslag, (water)bodem
- 0 Adviezen
- 0 Geen asbest
