Asbestinventarisatetest

Wolvestraat 12, 3078 Kortenberg

Attestnummer : 20260206-000128.000

Niet-asbestveilig

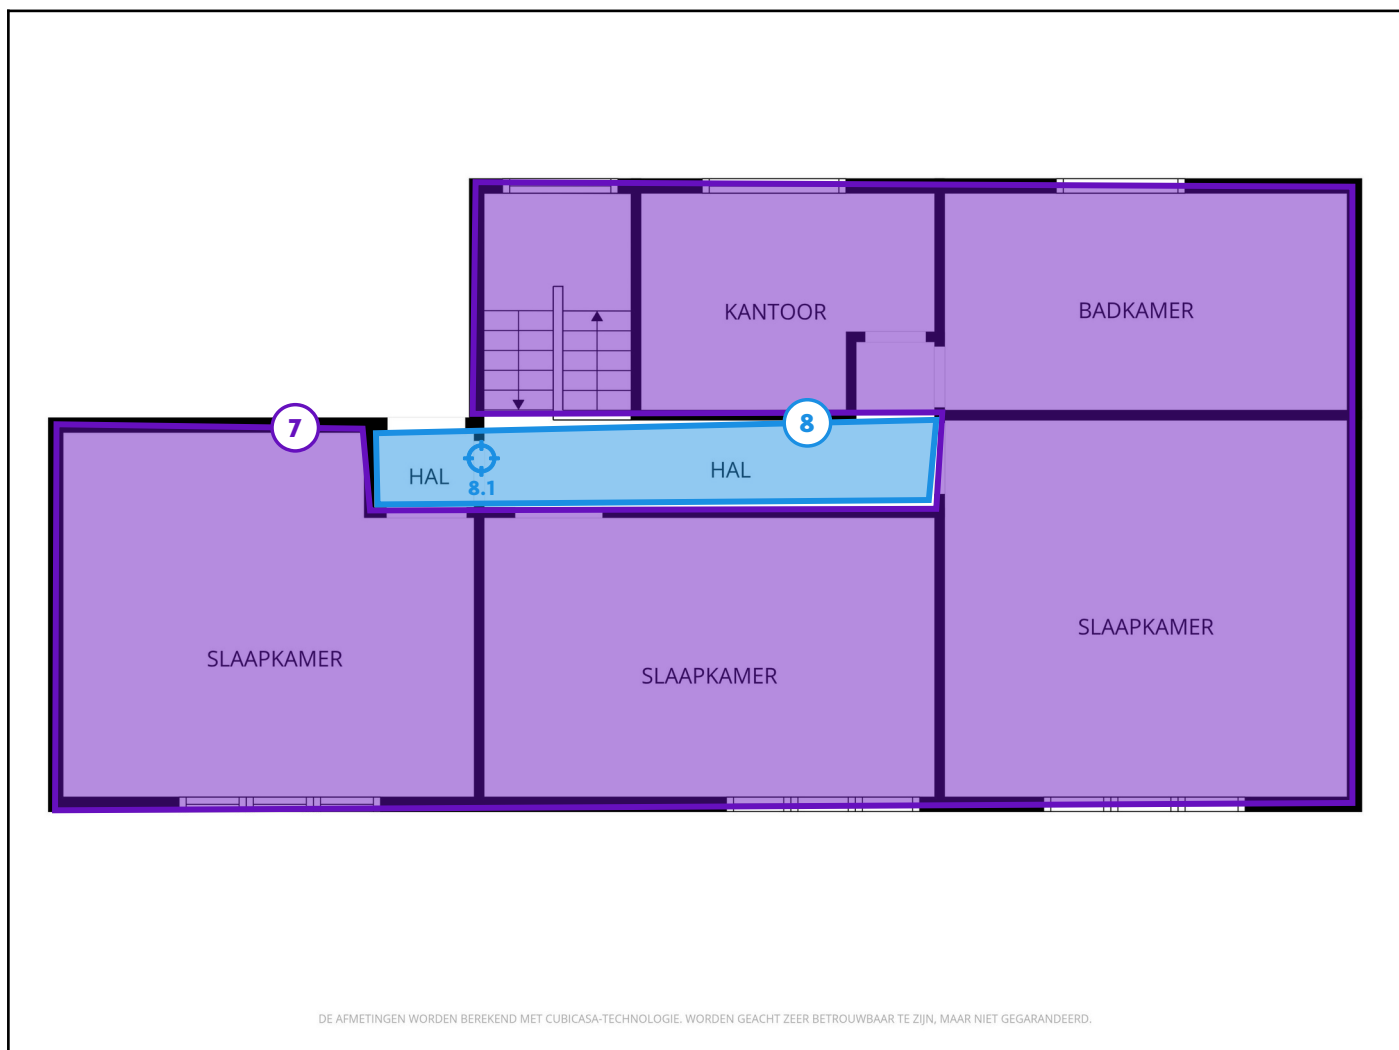
Plan 1.3: V+2 Plafonds

Beschrijving	Type	Actie
7. Plafonds bestaande uit voorzetpanelen	Advies	-
8. Pleisterwerk plafonds	Geen asbest	-
8.1 Code: MM02	Mengmonster	-

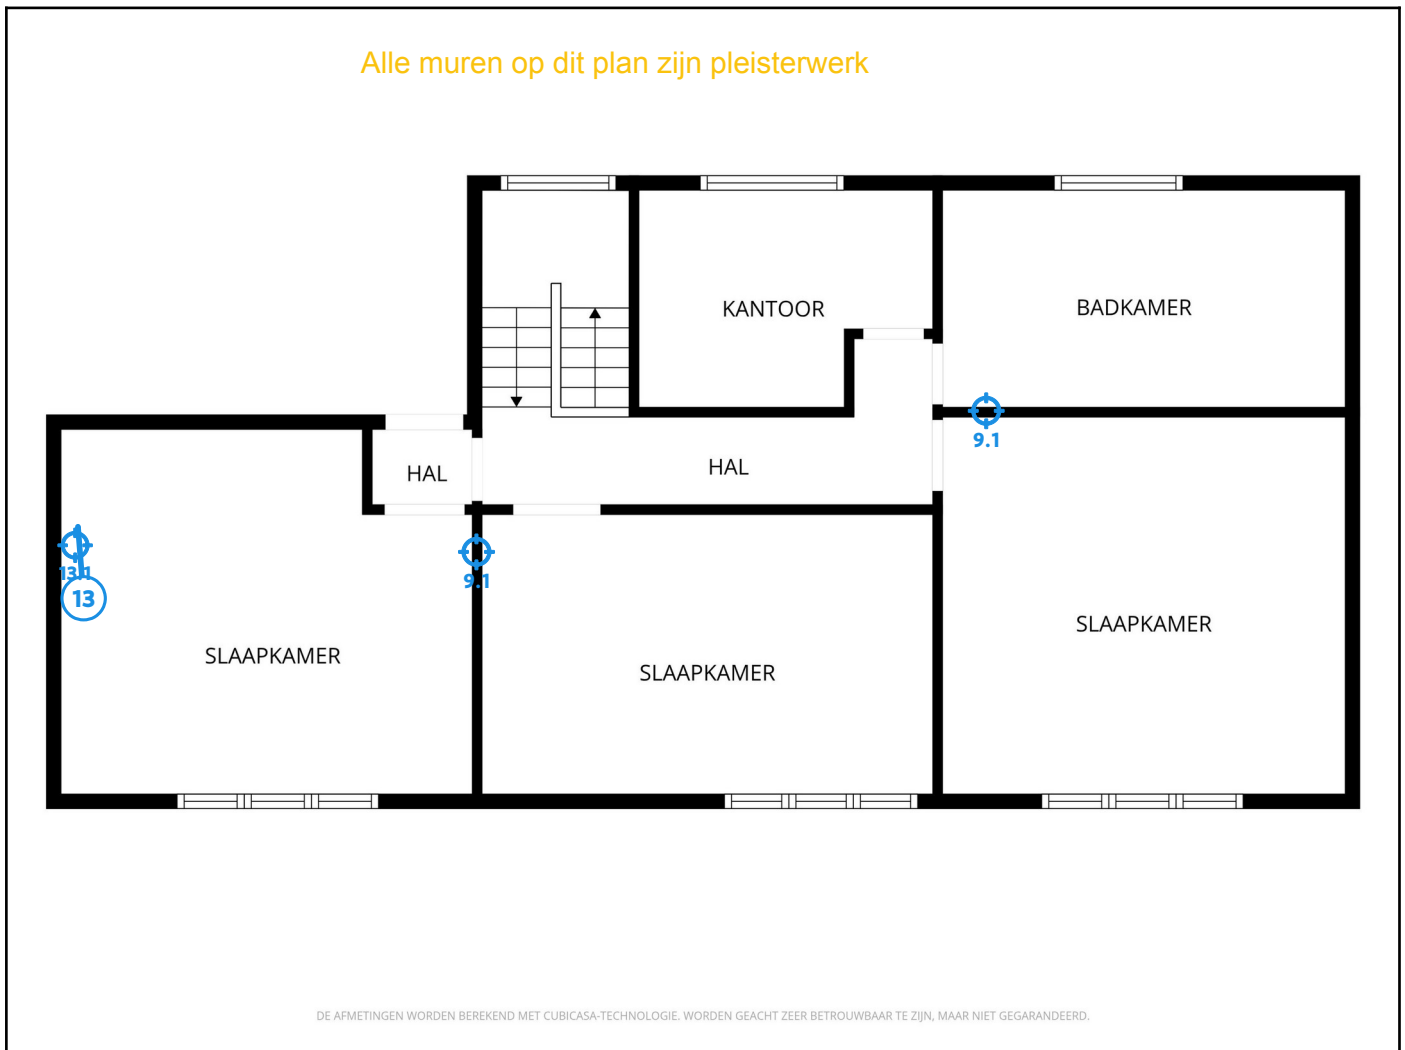
Plan 1.5: V+2

Beschrijving	Type	Actie
9. Pleisterwerk wanden	Geen asbest	-
9.1 Code: MM01	Mengmonster	-
13. Leidingisolatie (karton)	Geen asbest	-
13.1 Code: PM03	Puntmonster	-

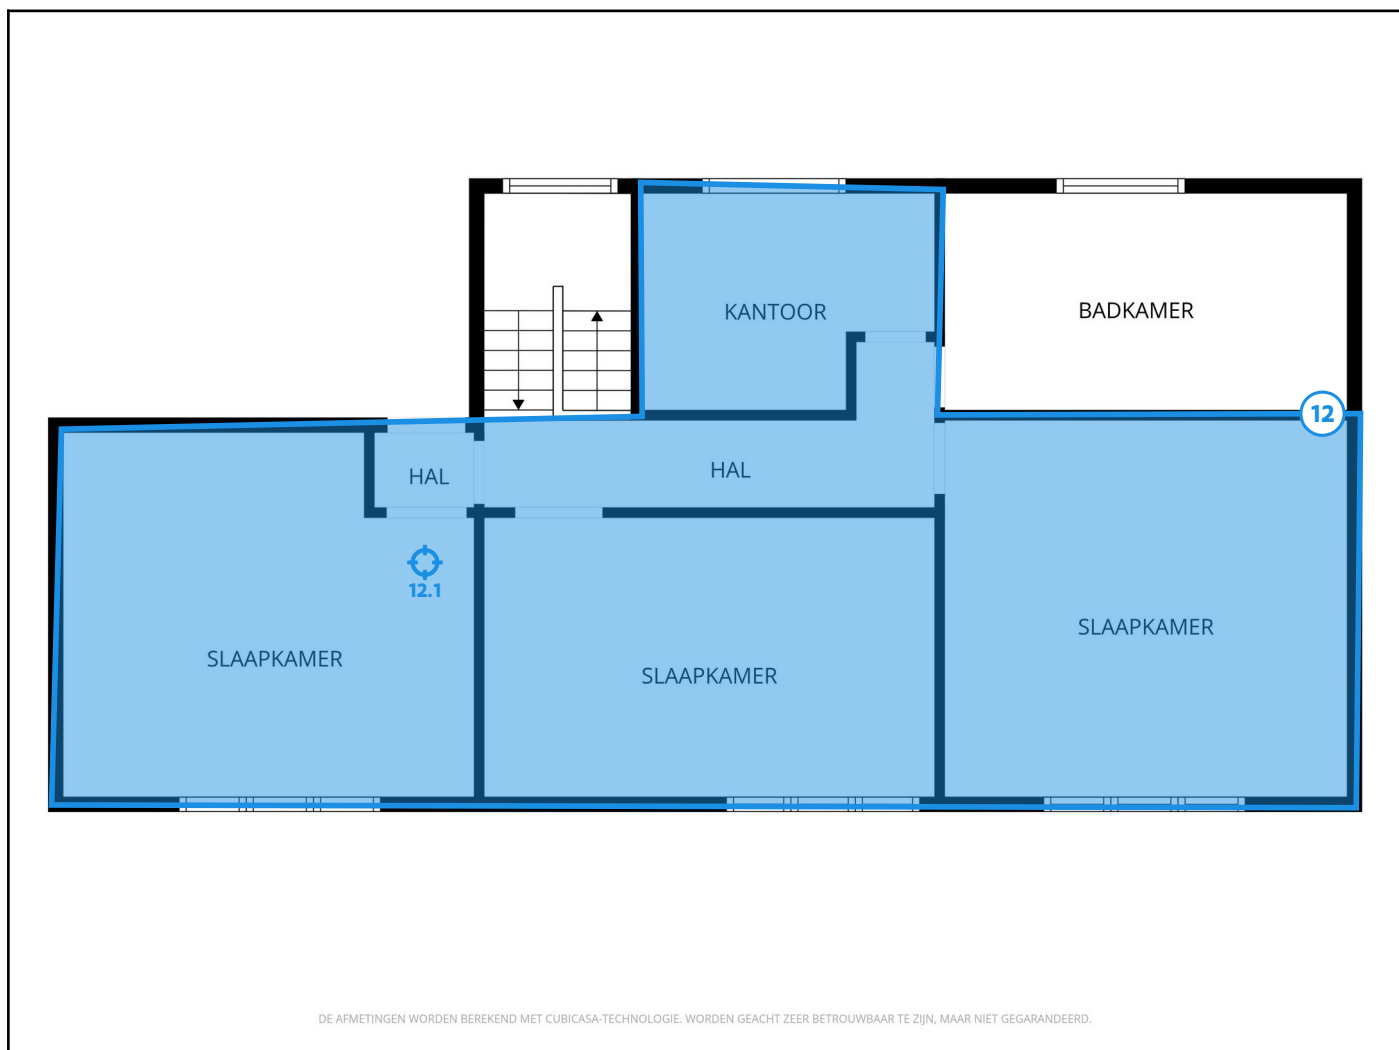
Plan 1.6: V+2 Varia

Beschrijving	Type	Actie
12. Vinyl	Geen asbest	-
12.1 Code: PM01	Puntmonster	-

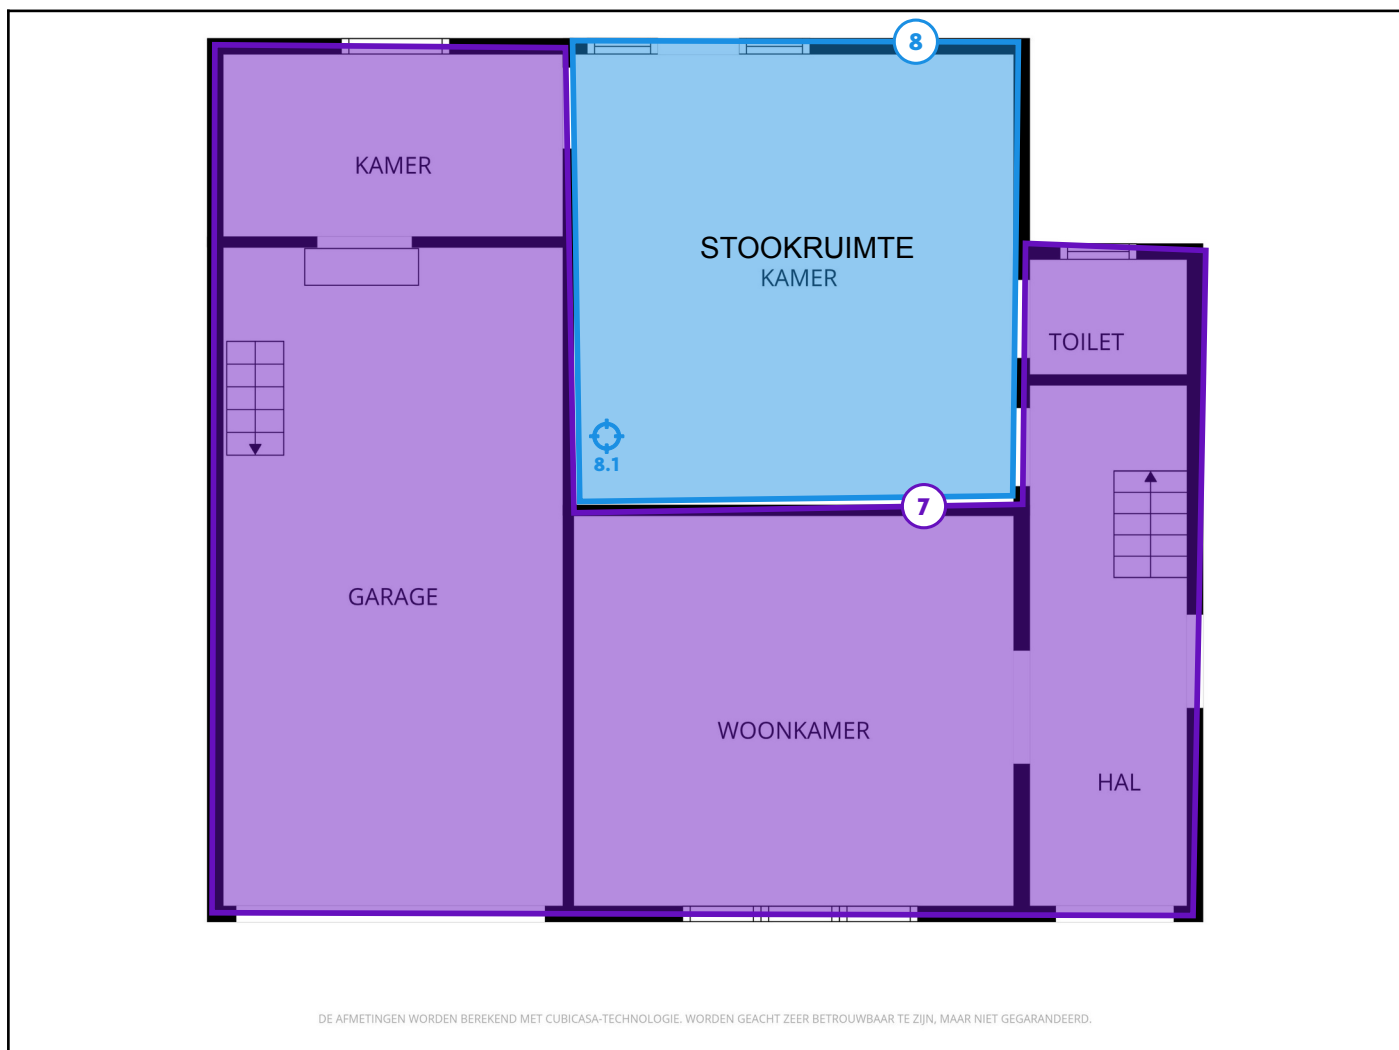
Plan 1.8: V+1 Plafonds

Beschrijving	Type	Actie
7. Plafonds bestaande uit voorzetpanelen	Advies	-
8. Pleisterwerk plafonds	Geen asbest	-
8.1 Code: MM02	Mengmonster	-

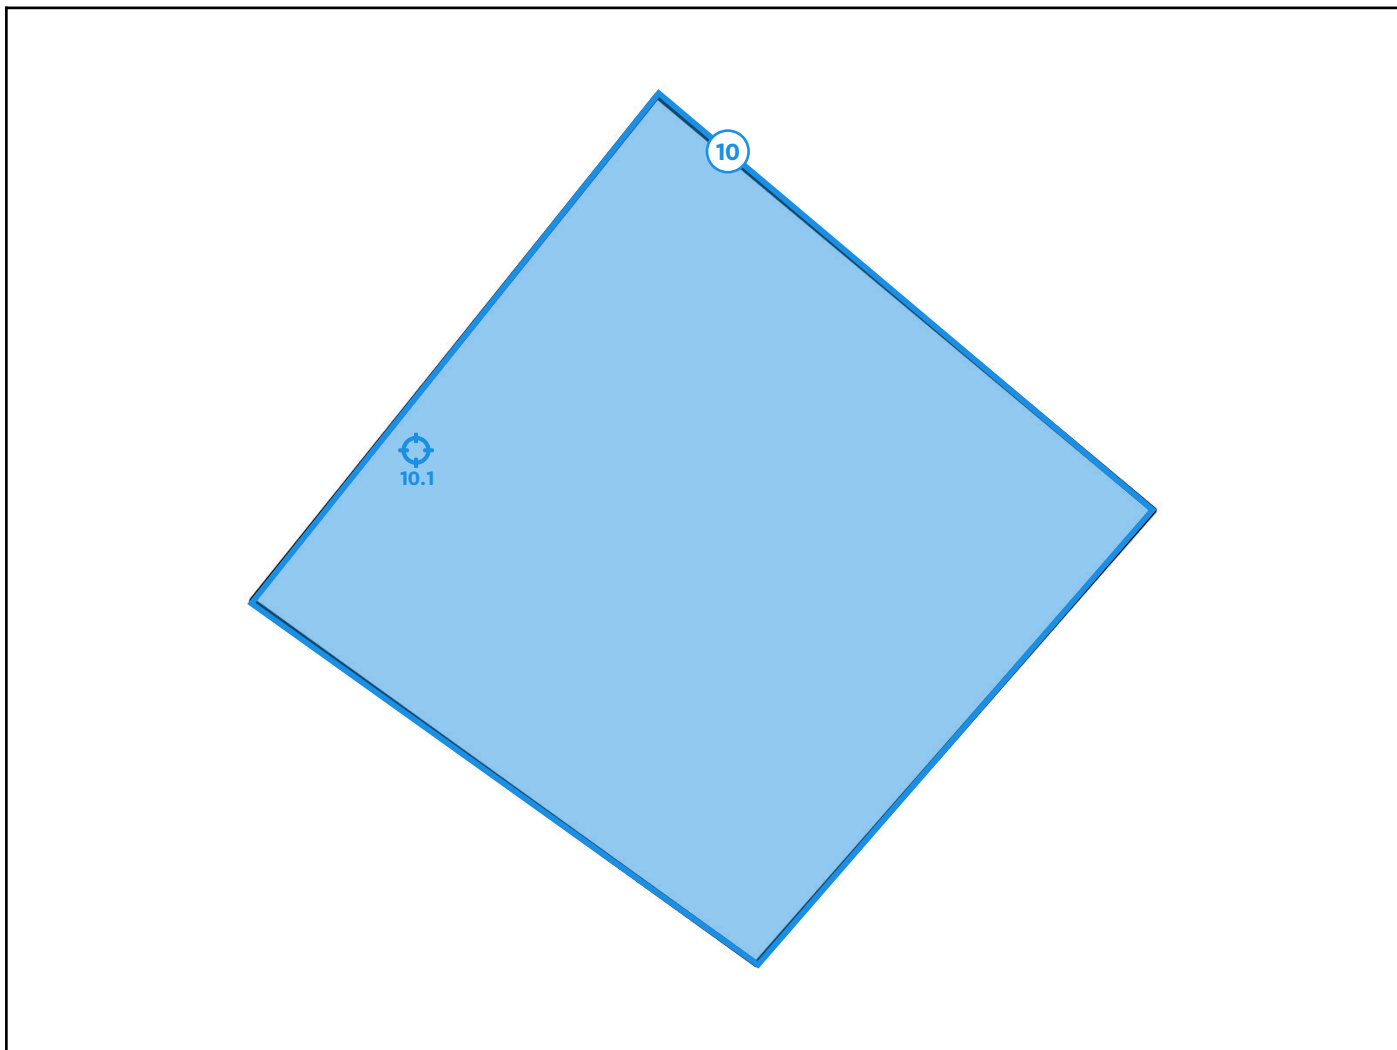
Plan 2.1: Bijgebouw plan

Beschrijving	Type	Actie
10. Roofing	Geen asbest	-
10.1 Code: PM04	Puntmonster	-

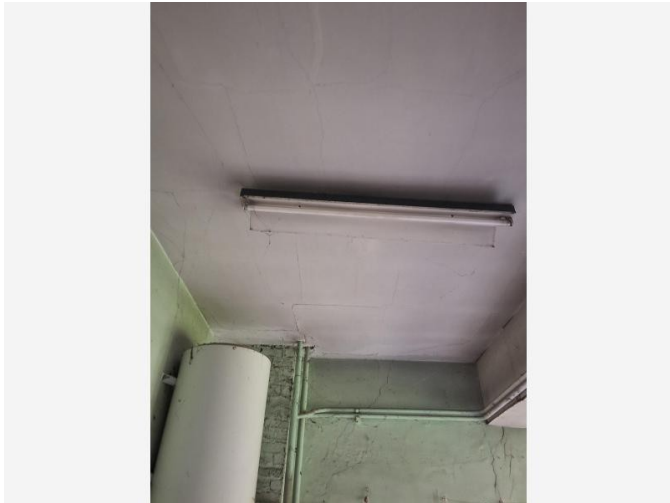
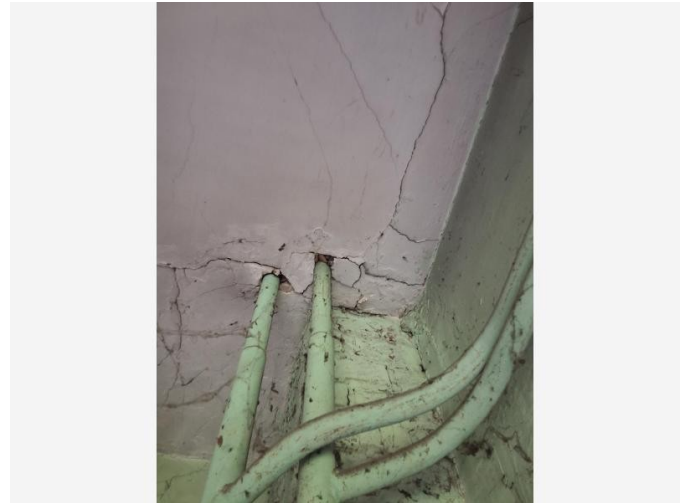
Fiche 8: Pleisterwerk plafonds

Geen asbest

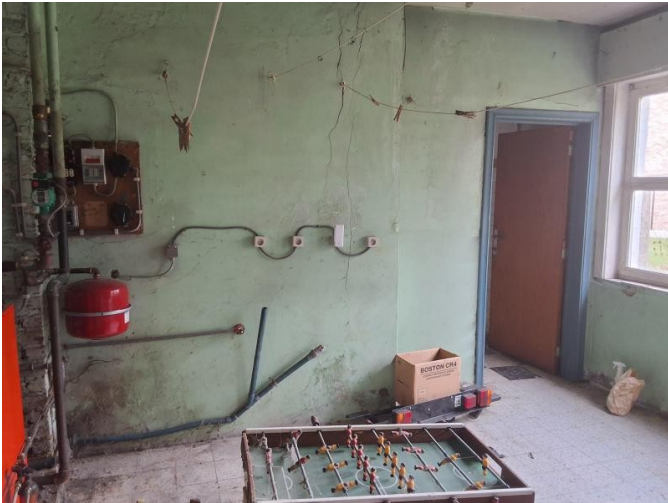
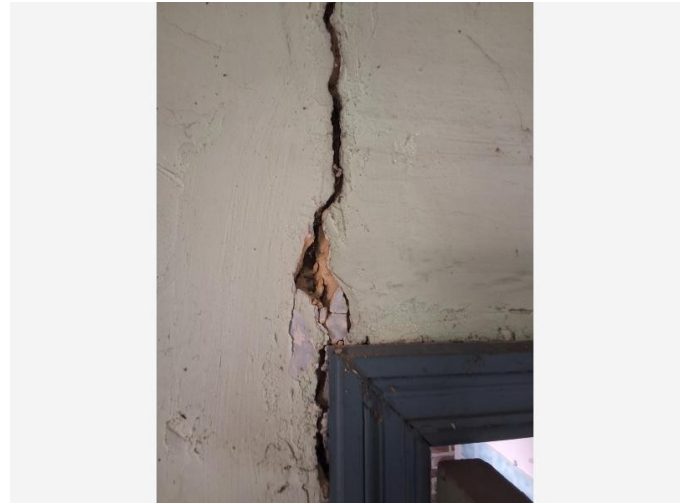
Fiche 9: Pleisterwerk wanden

Geen asbest

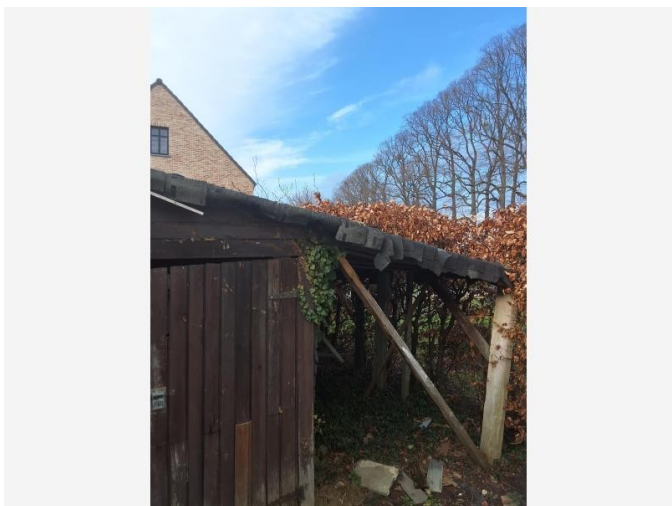
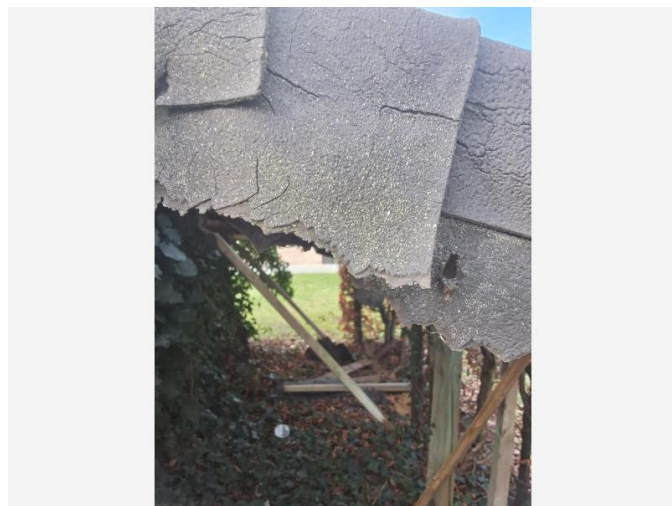
Fiche 10: Roofing

Geen asbest

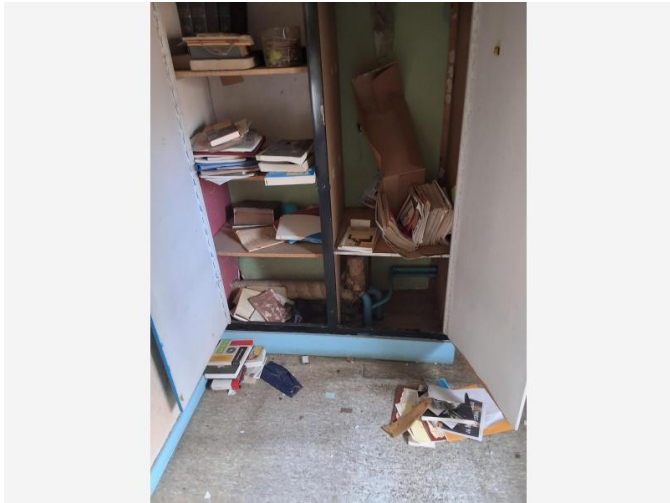
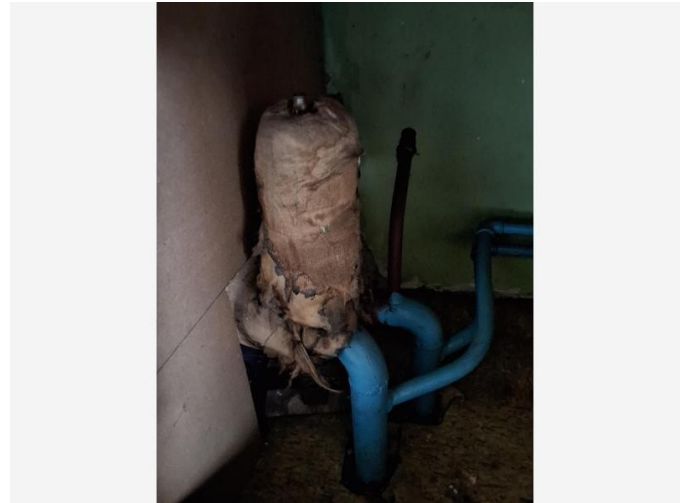
Fiche 13: Leidingisolatie (karton)

Geen asbest

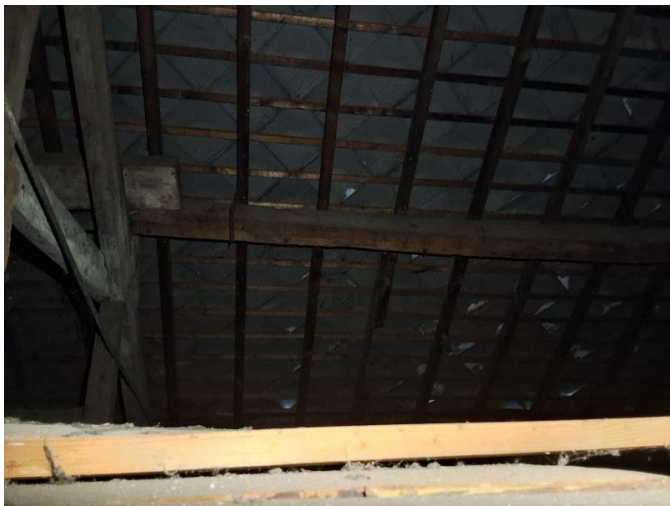
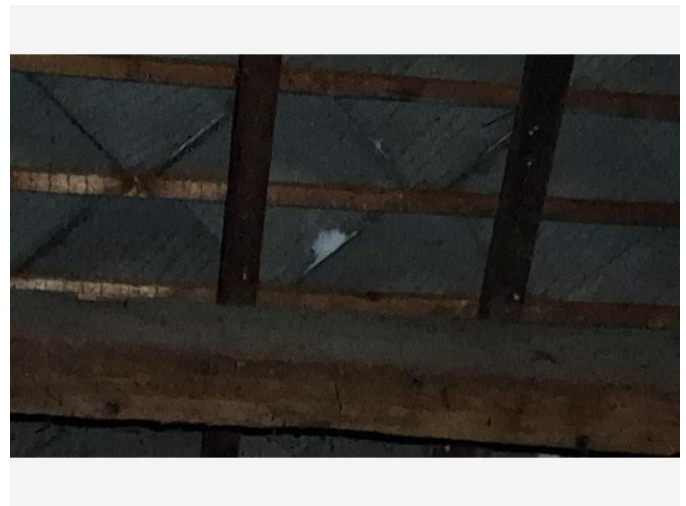
Beschrijving	Notitie	Terug te vinden op plannen
Fiche 14: Onderdak (niet aanwezig)	Er is geen te onderzoeken onderdak aanwezig op de inspectielocatie.	-
Fiche 15: Liftinfrastructuur (niet aanwezig)	Er is geen liftinfrastructuur aanwezig op de inspectielocatie.	-
