Asbestinventarisatetest

Groenstraat 39, 3078 Kortenberg

Attestnummer : 20250426-000024.000

Uitgegeven op : 26.04.2025

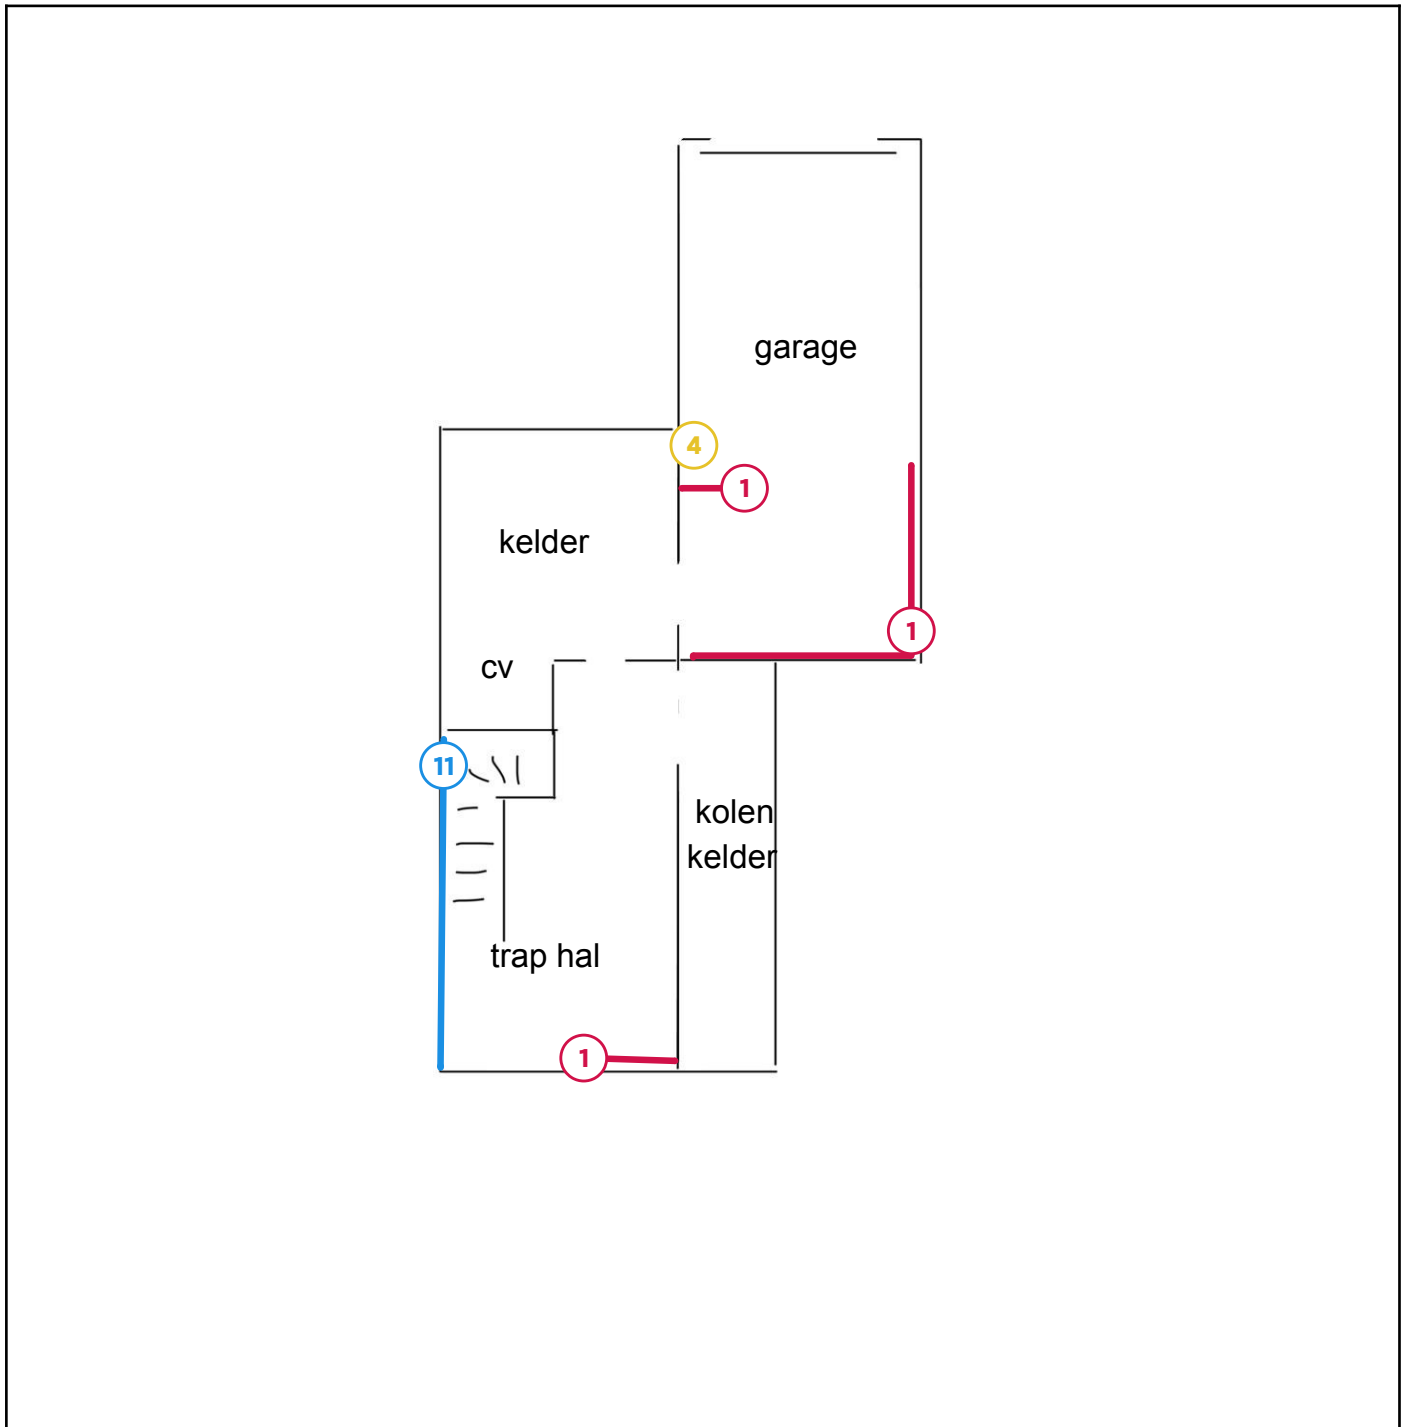
Plan 1.1: -1 verdiep

Beschrijving	Type	Actie
1. Leiding isolatie	Asbestmateriaal	Dringend verwijderen
4. Cementen buis / Niet ingebruik	Asbestmateriaal	Zorgvuldig beheren

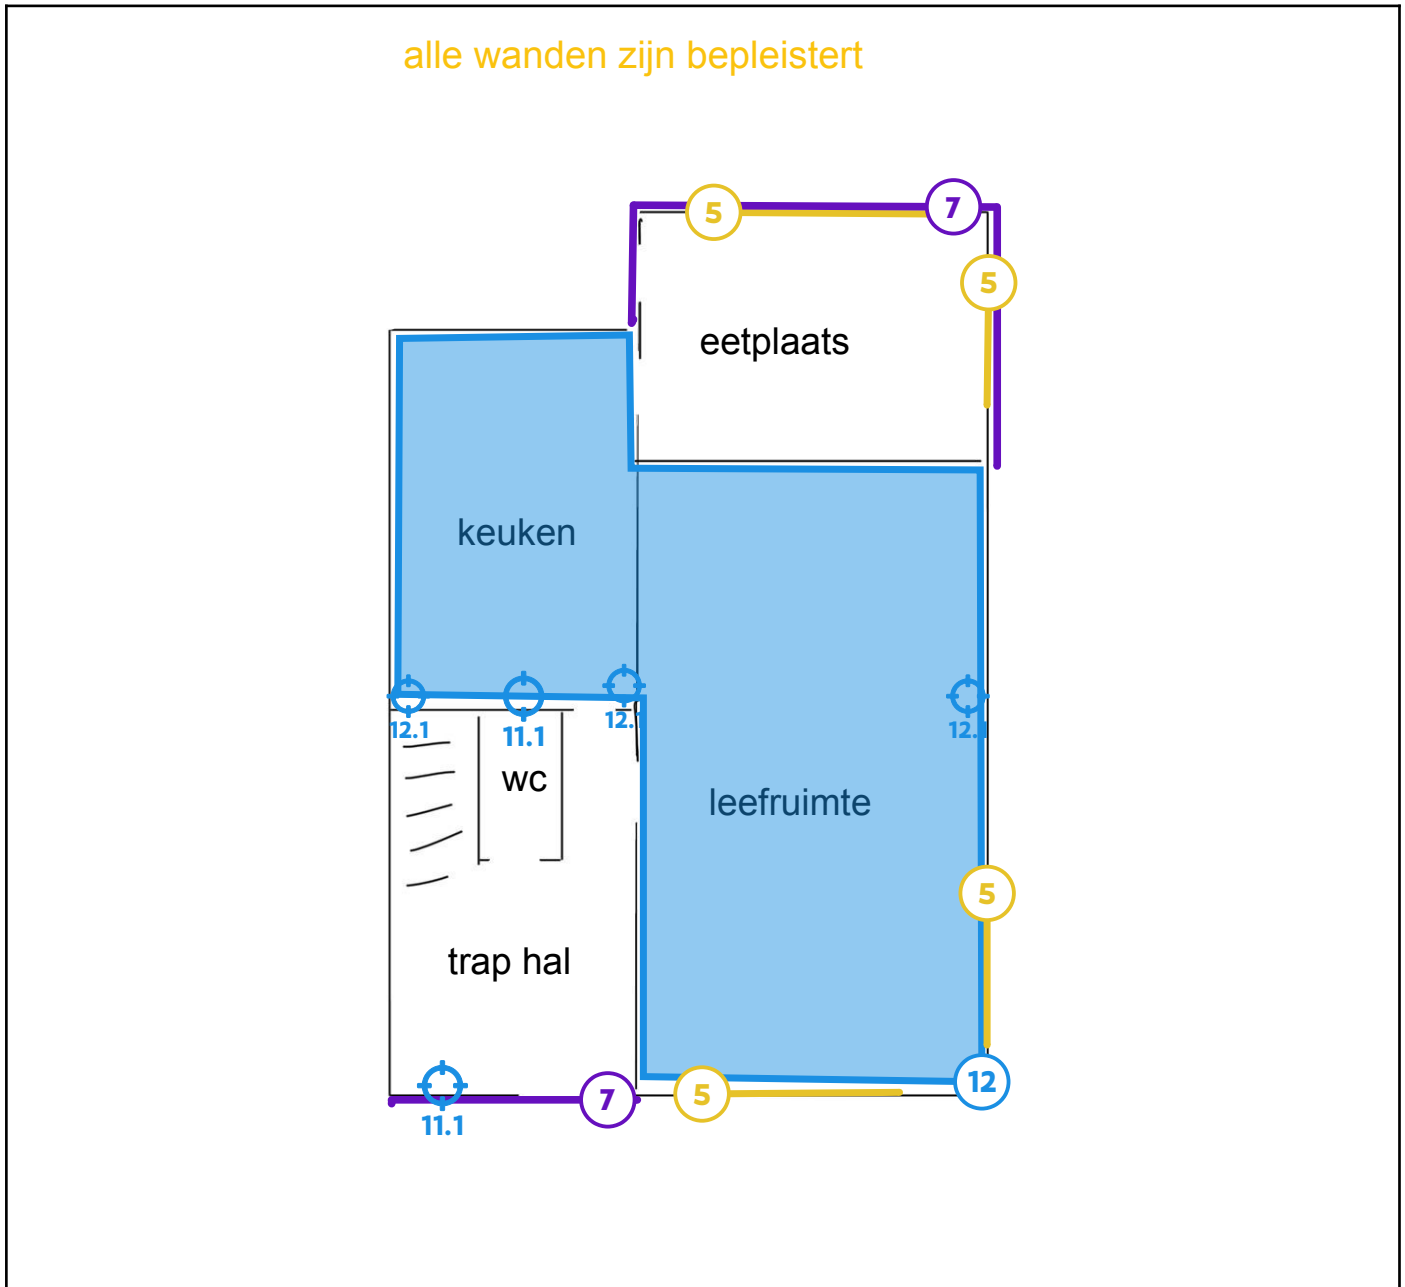
Plan 1.2: Gelijkvloer

Beschrijving	Type	Actie
5. Vensterbanken	Asbestmateriaal	Zorgvuldig beheren
7. Eternite gevel bekleding 2014	Advies	-
11. Pleisterwerk muren	Geen asbest	-
11.1 Code: 25190/01	Mengmonster	-

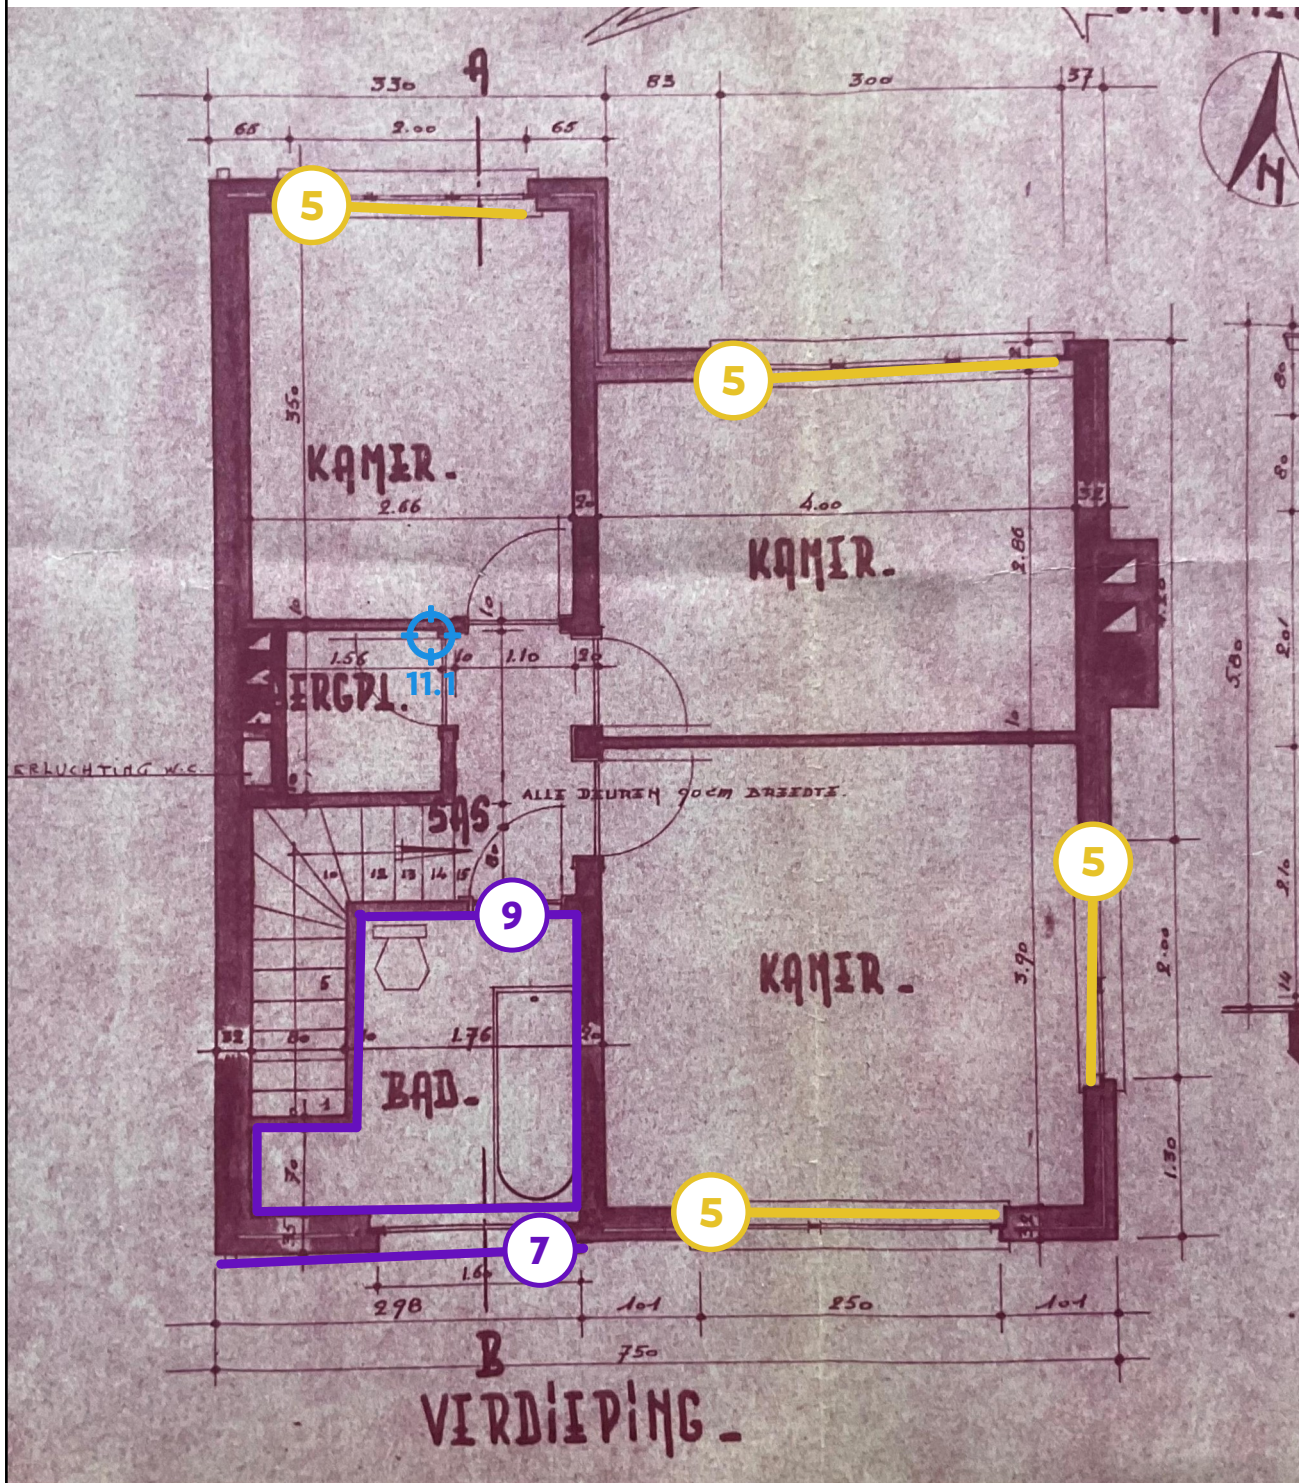
Plan 1.3: 1ste verdiep

5. Vensterbanken	Asbestmateriaal	Zorgvuldig beheren
7. Eternite gevel bekleding 2014	Advies	-
9. betegeld / tegellijm	Advies	-
11. Pleisterwerk muren	Geen asbest	-
11.1 Code: 25190/01	Mengmonster	-

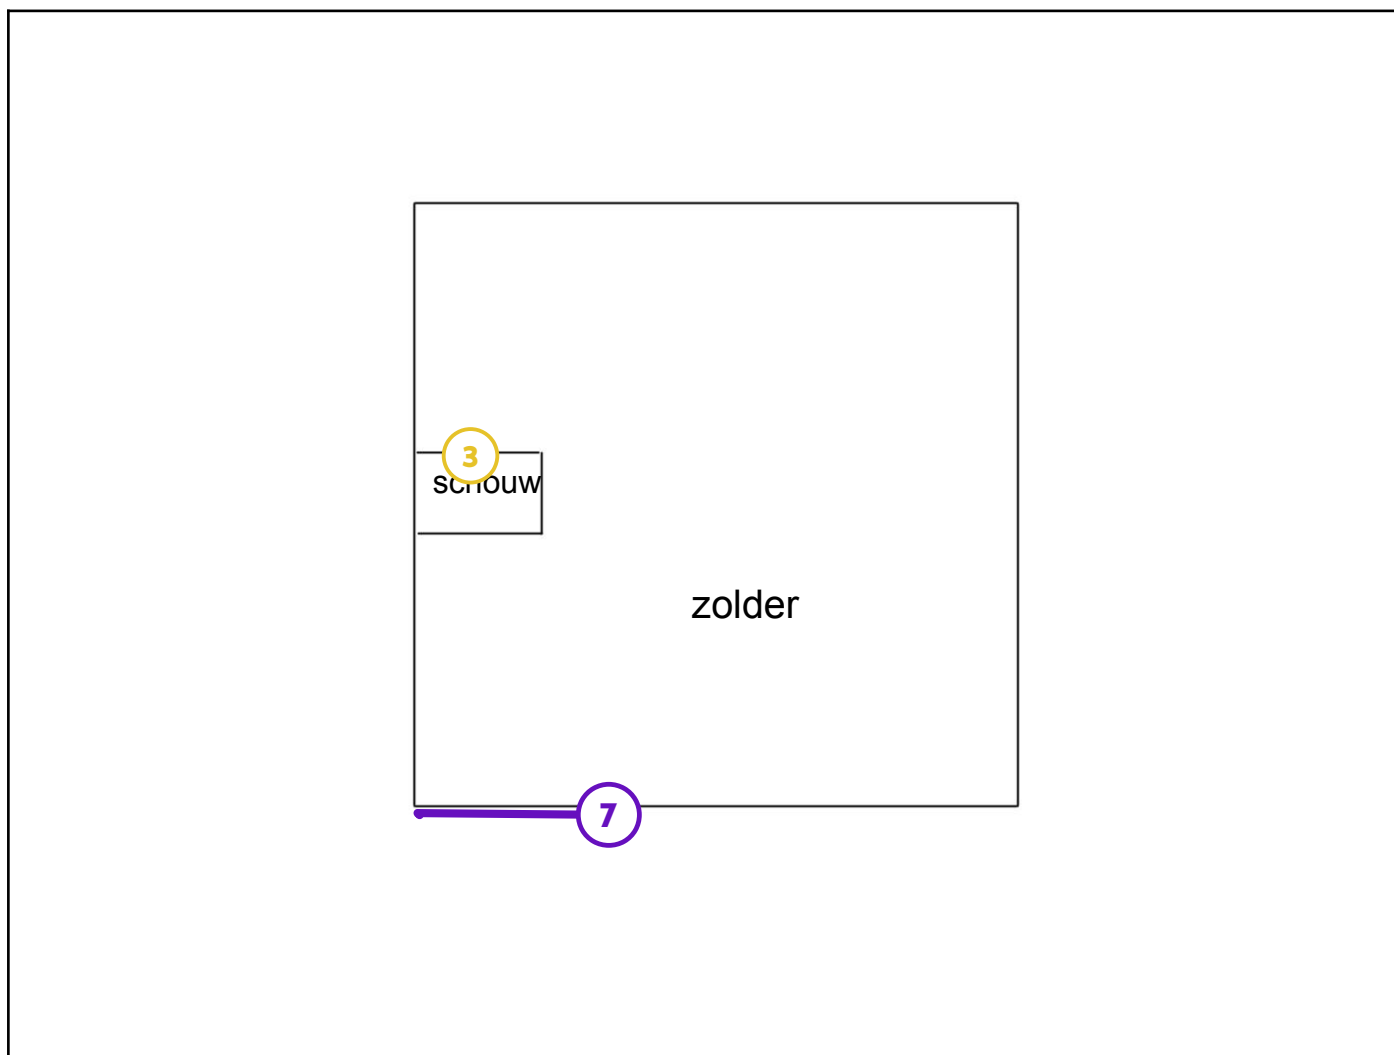
Plan 1.4: Zolder

Beschrijving	Type	Actie
3. Schouwluik	Asbestmateriaal	Zorgvuldig beheren
7. Eternite gevel bekleding 2014	Advies	-

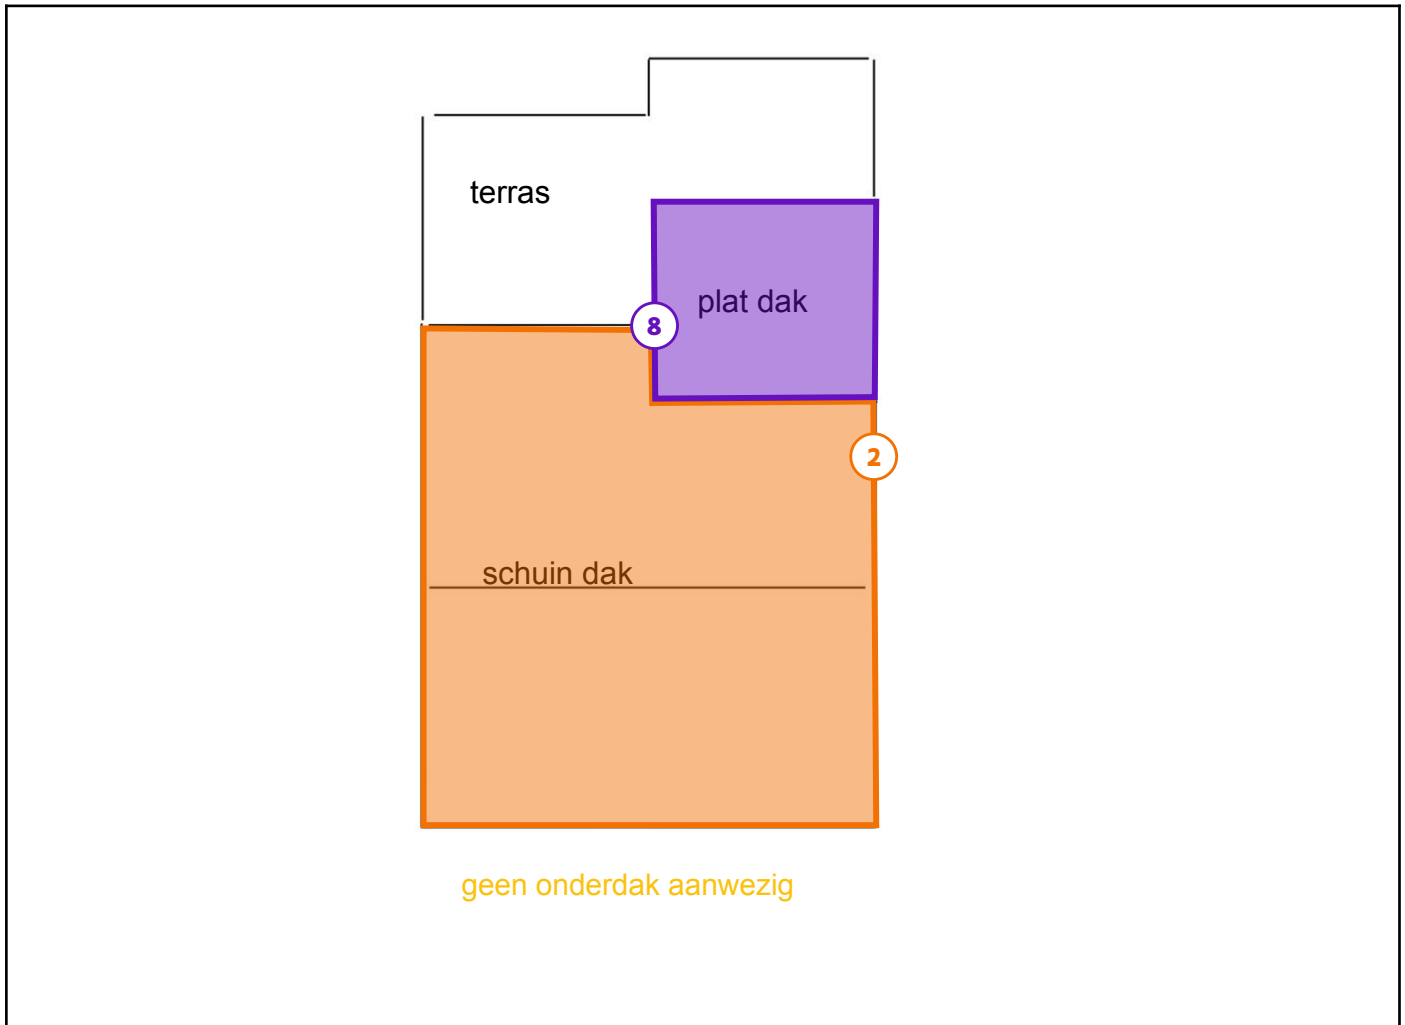
Plan 1.5: Dakconstructie

Beschrijving	Type	Actie
2. leie dak	Asbestmateriaal	Verwijderen
8. Plat dak / epdm 2014	Advies	-
10. Geen onderdak aanwezig	Advies	-

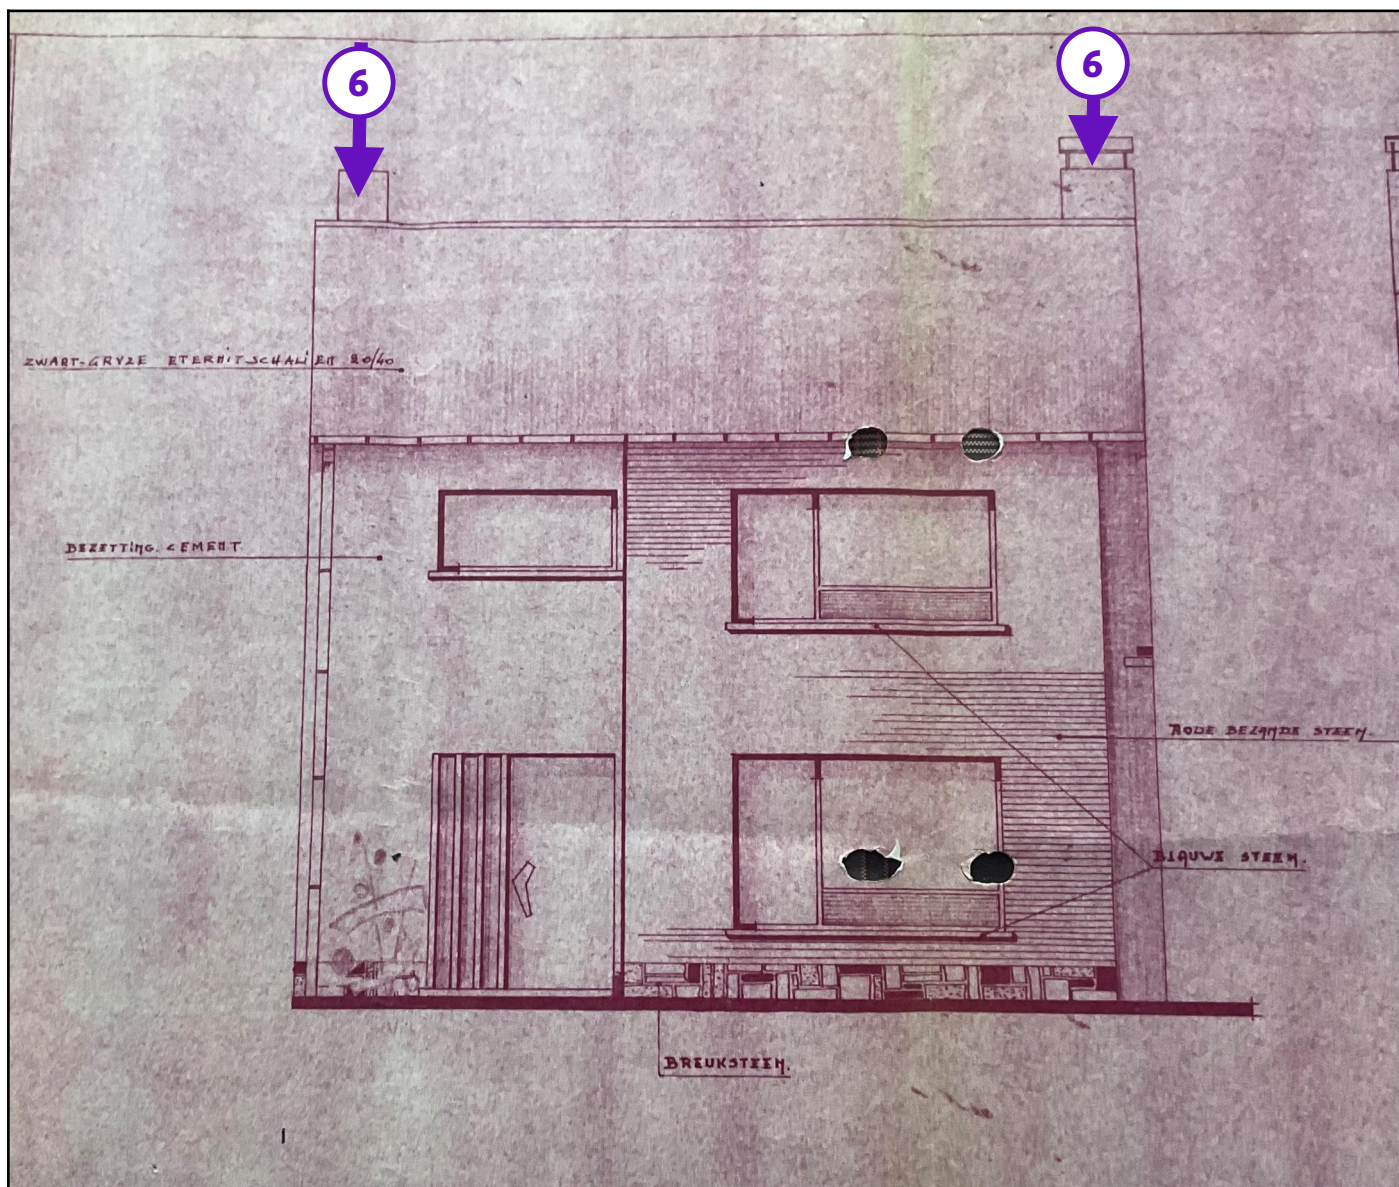
Plan 1.6: Vooraanzicht

Beschrijving	Type	Actie
6. Schoorsteen - beoordeling	Beperking	-
