Asbestinventarisatetest

Kouterstraat 87, 3071 Kortenberg

Attestnummer : 20260313-000047.000

Uitgegeven op : 13.03.2026

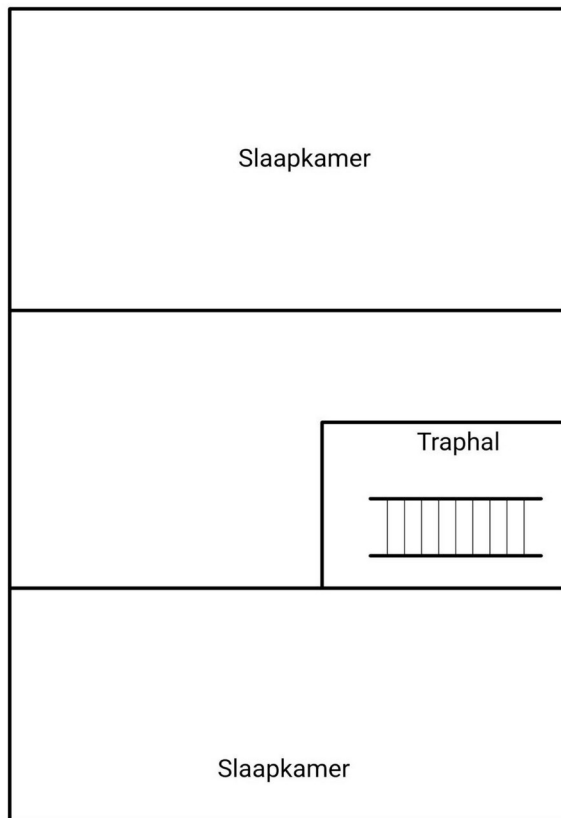
Plan 1.2: V+1

alle plafonds op dit plan zijn voorzetpanelen

6. Plafonds bestaande uit voorzetpanelen	Advies	-
--	--------	---

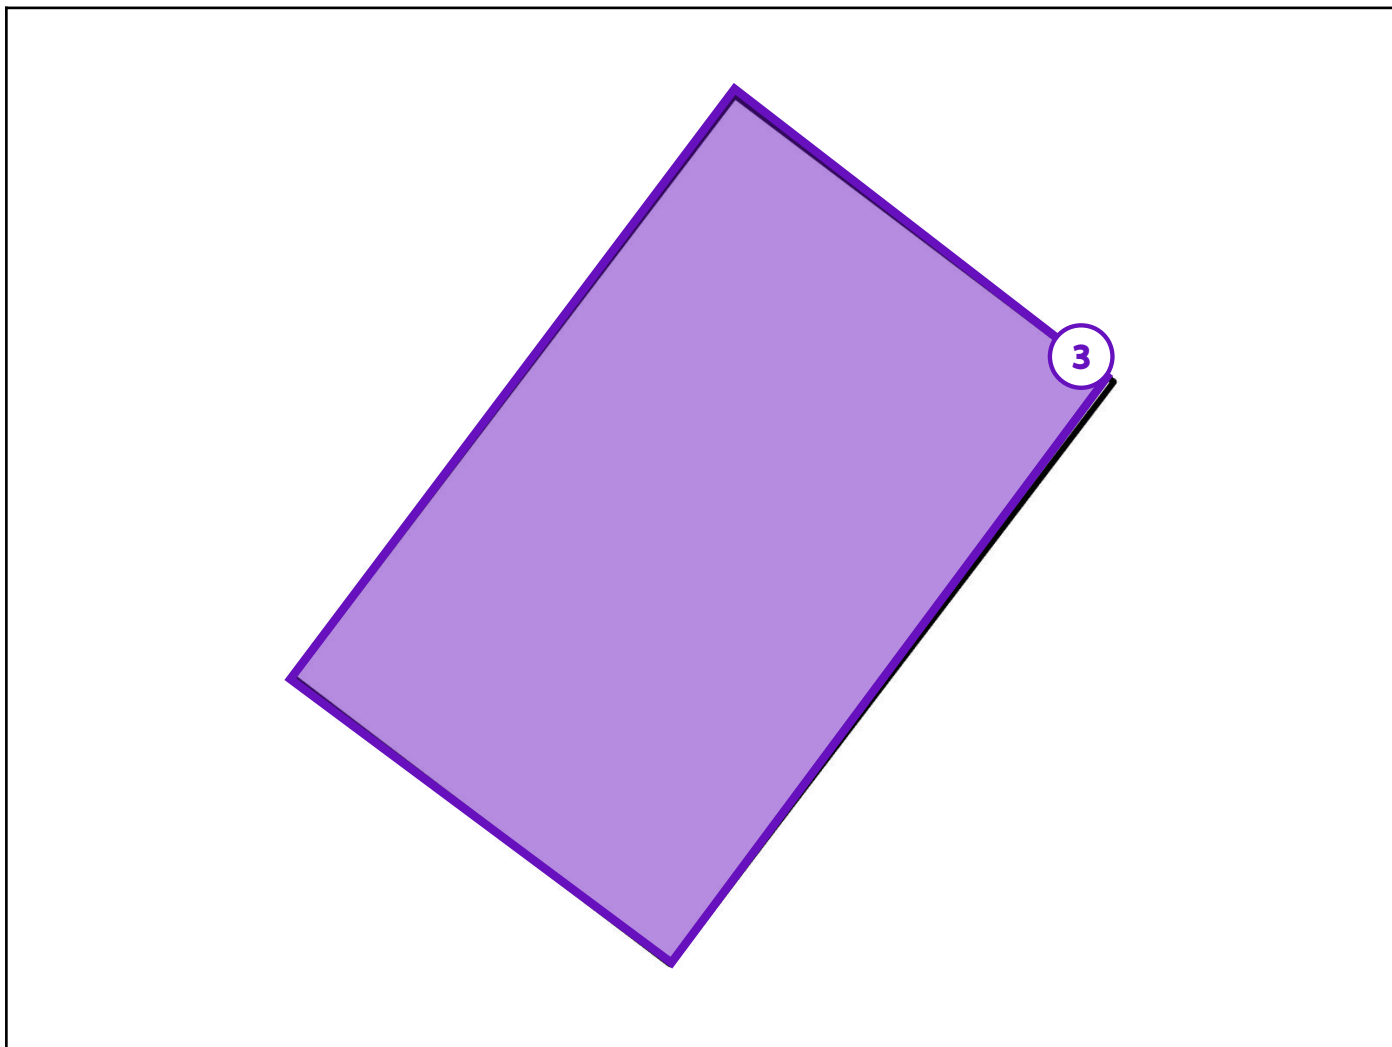
Plan 1.5: Onderdak

Beschrijving	Type	Actie
3. Onderdak (niet waarneembaar)	Beperking	-

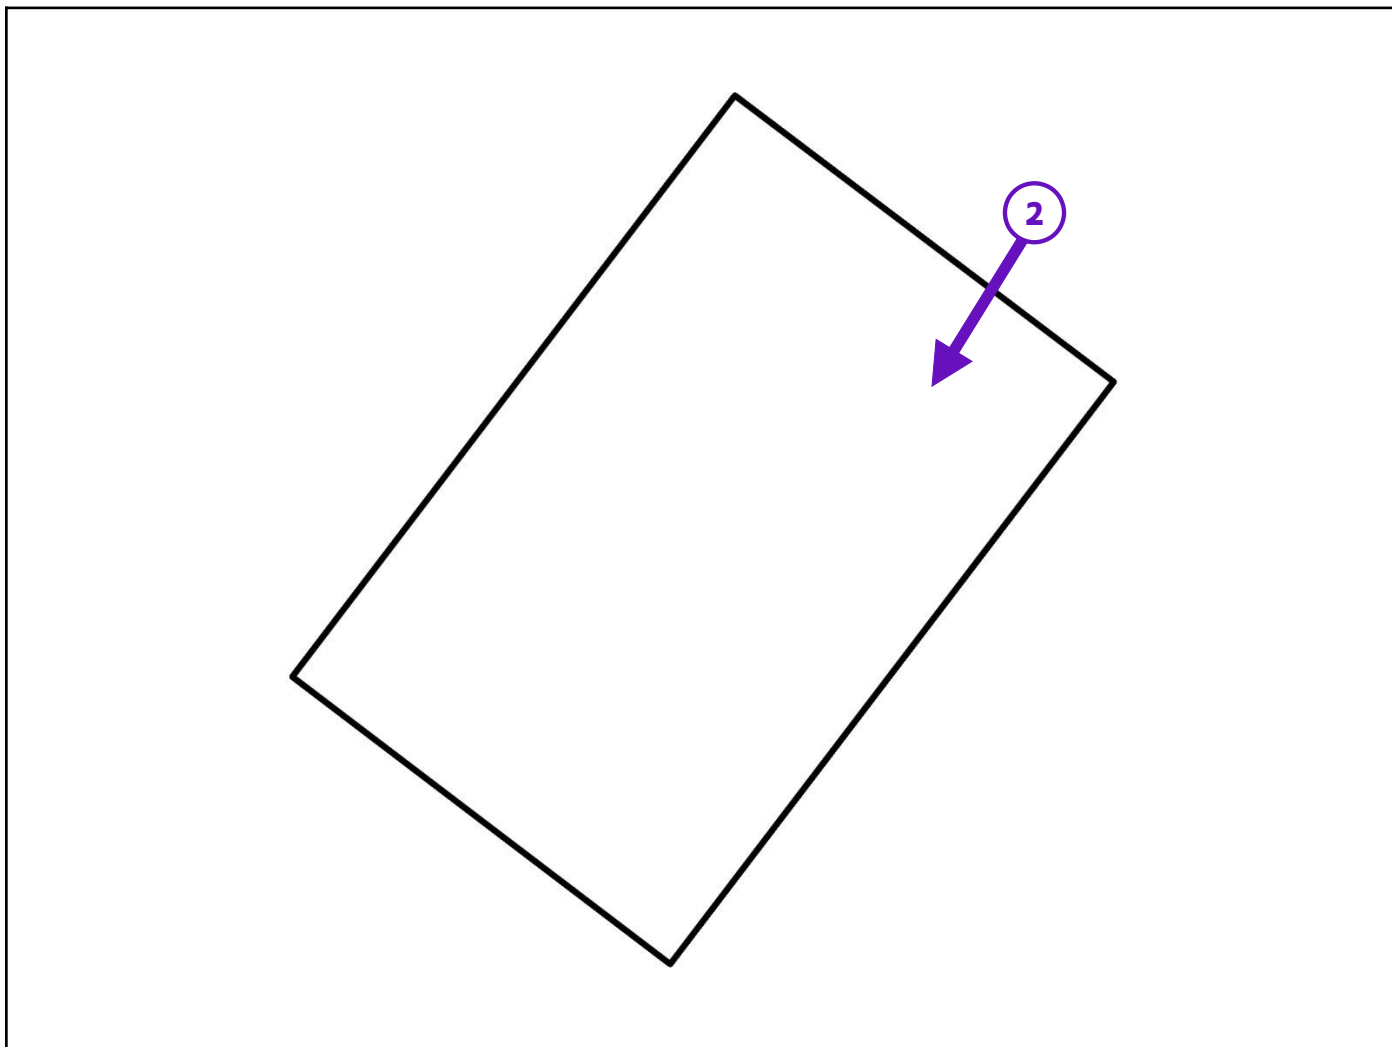
Plan 1.6: Varia

Beschrijving	Type	Actie
2. Schouw	Beperking	-
