Asbestinventarisatetest

Claeslaan 15, 1820 Steenokkerzeel

Attestnummer : 20260302-000127.000

Niet-asbestveilig

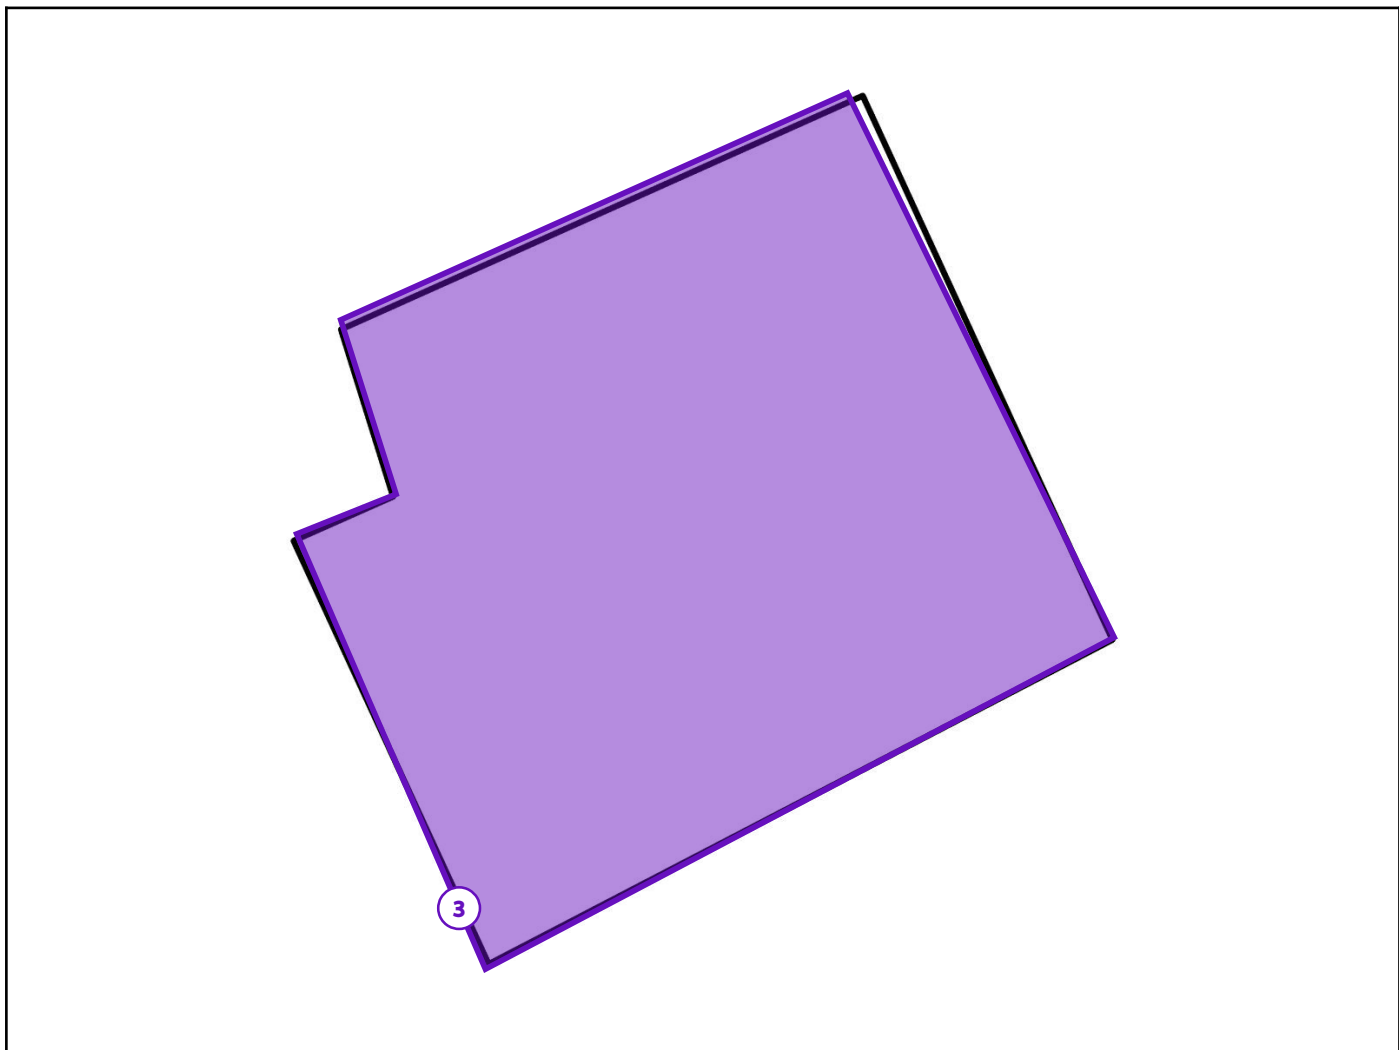
Plan 1.1: Hoofdgebouw plan

Beschrijving	Type	Actie
3. Onderdak (niet waarneembaar)	Beperking	-

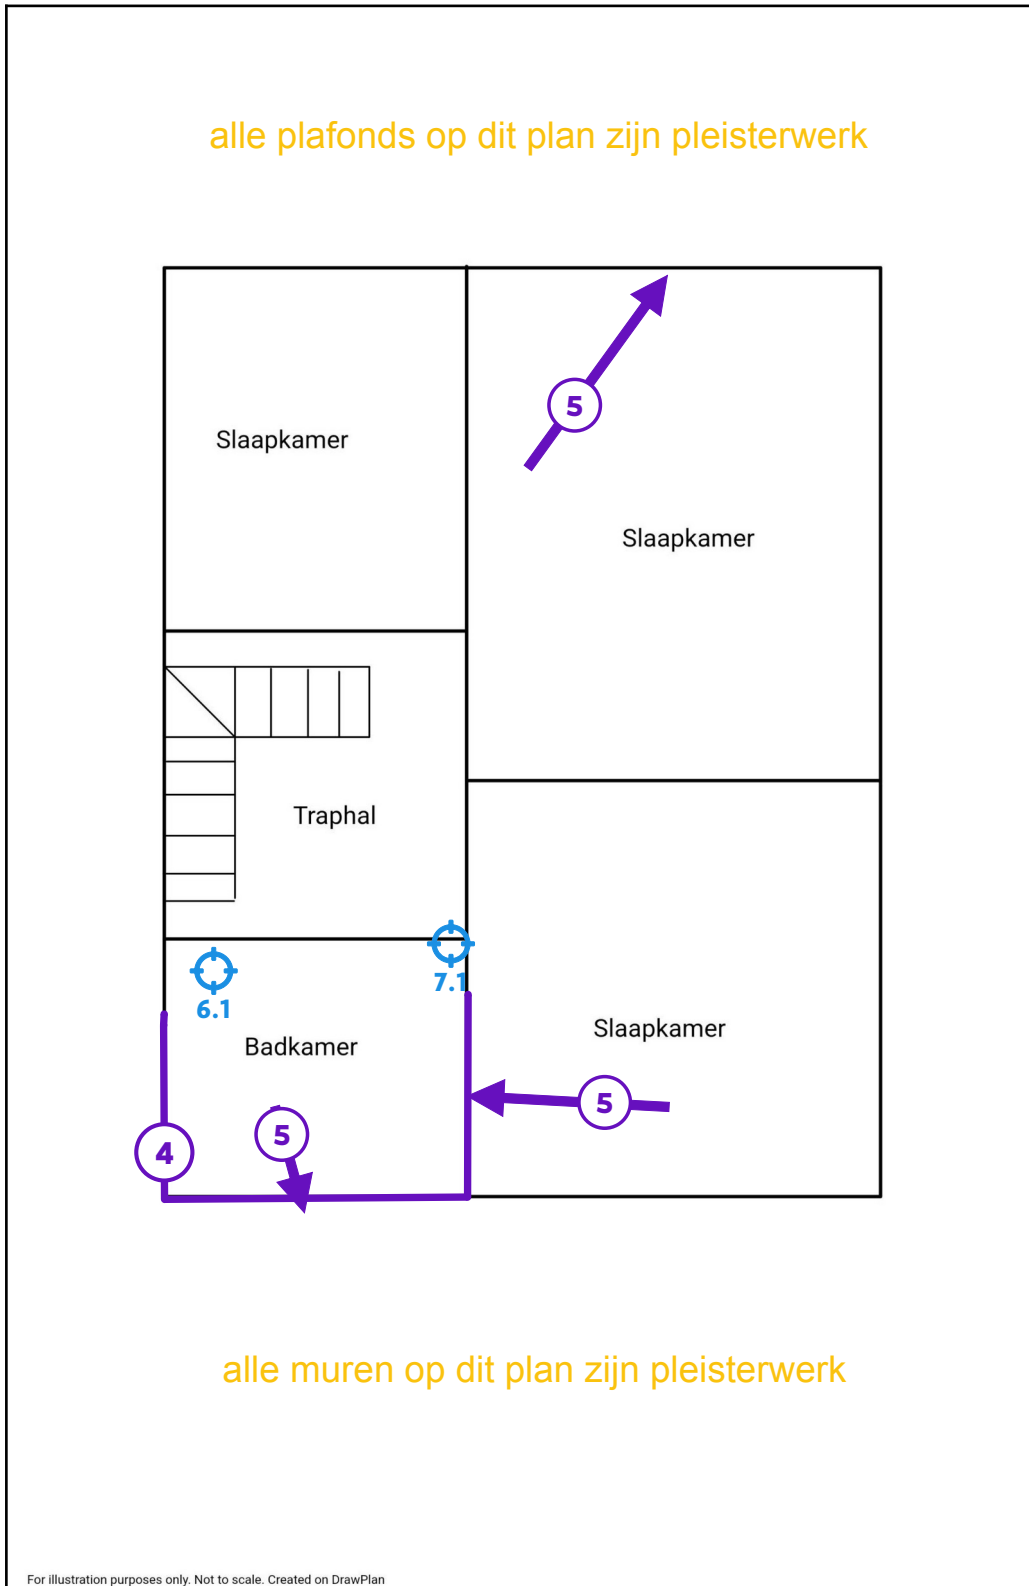
Plan 1.2: V+1

4. Faiencetegels (lijm)	Advies	-
5. Oude radiatoren	Advies	-
6. Pleisterwerk plafonds	Geen asbest	-
6.1 Code: MM02	Mengmonster	-
7. Pleisterwerk wanden	Geen asbest	-
7.1 Code: MM01	Mengmonster	-
