Asbestinventarisatetest

Isschotweg 48, 2222 Heist-op-den-Berg

Attestnummer : 20260628-000174.000

Uitgegeven op : 28.06.2026

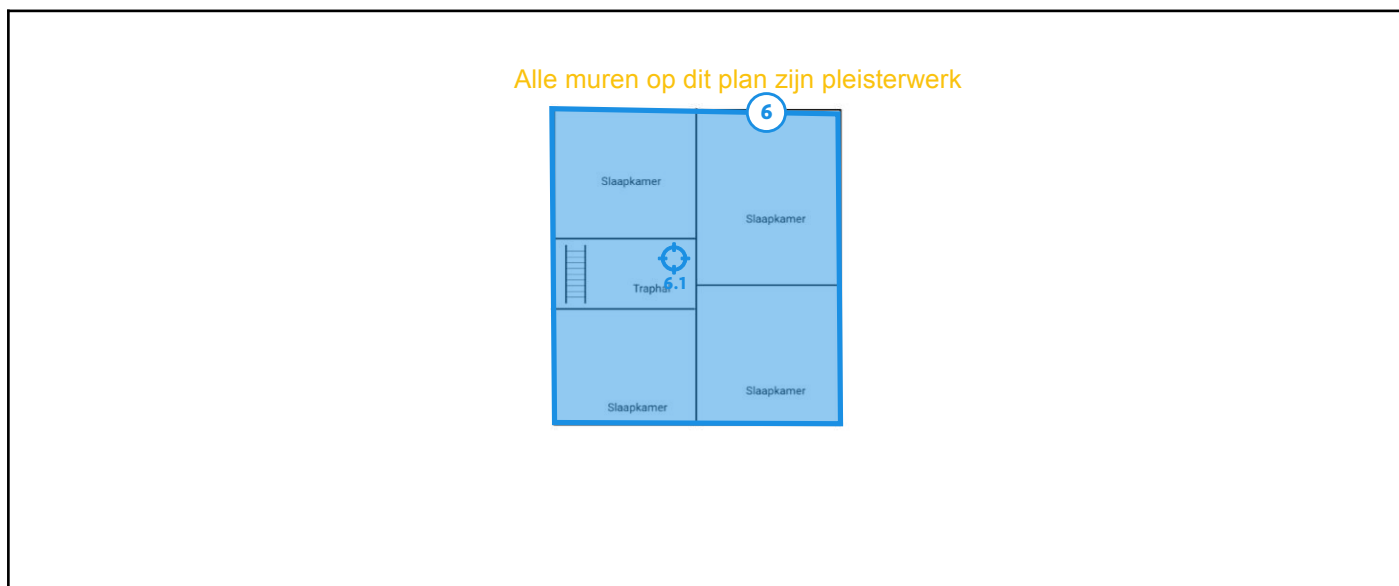
Plan 1.3: V+1

Beschrijving	Type	Actie
5. Pleisterwerk Wanden	Geen asbest	-
6. Vinyl	Geen asbest	-
6.1 Code: PM01	Puntmonster	-

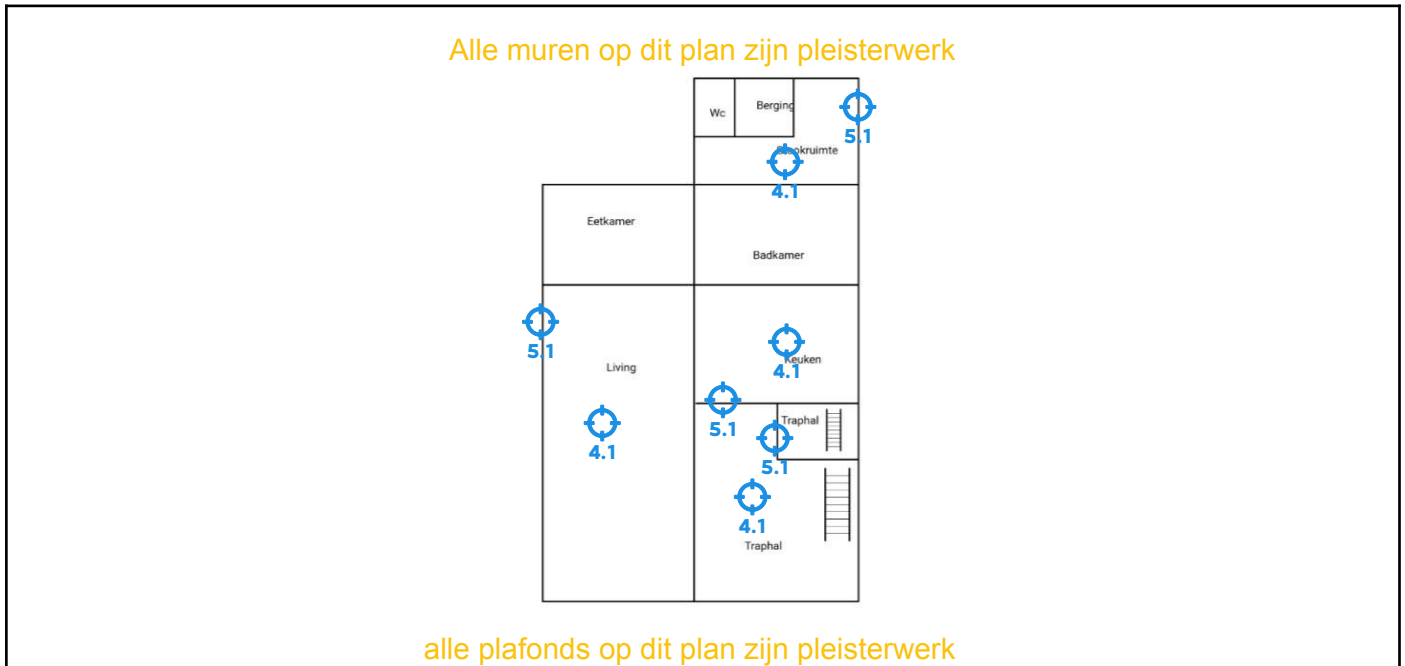
Plan 1.4: V+0

Beschrijving	Type	Actie
4. Pleisterwerk Plafonds	Geen asbest	-
4.1 Code: MM02	Mengmonster	-
5. Pleisterwerk Wanden	Geen asbest	-
5.1 Code: MM01	Mengmonster	-

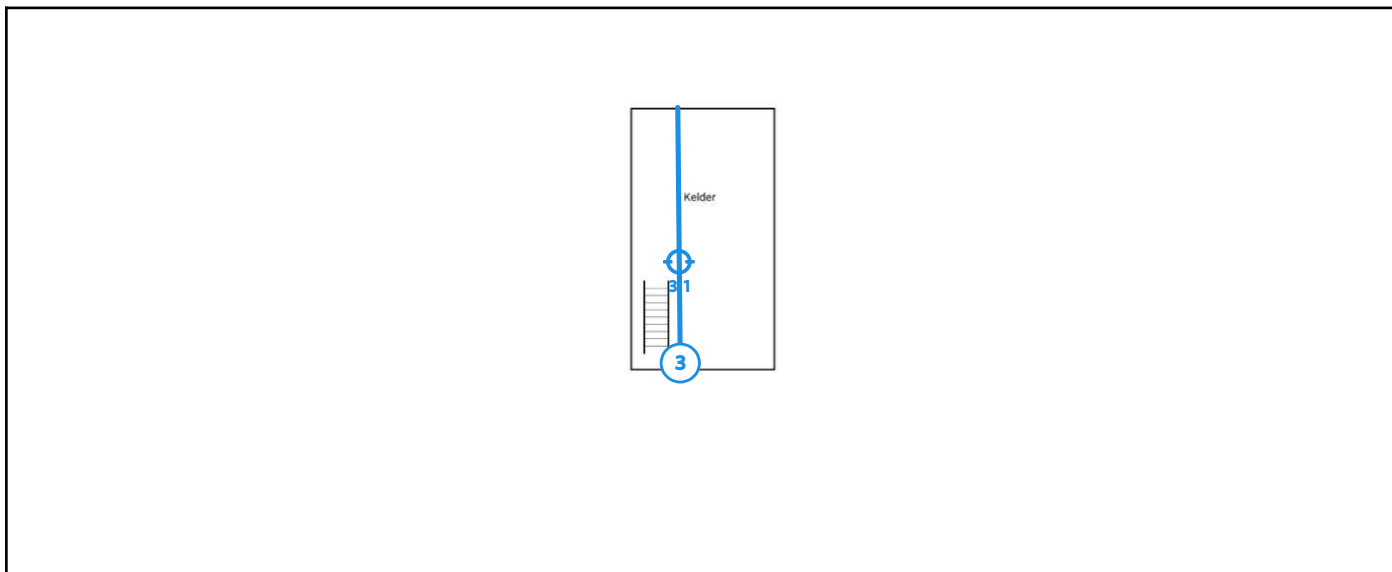
Plan 1.5: V-1 kelder

Beschrijving	Type	Actie
3. Leidingisolatie (karton)	Geen asbest	-
3.1 Code: PM02	Puntmonster	-

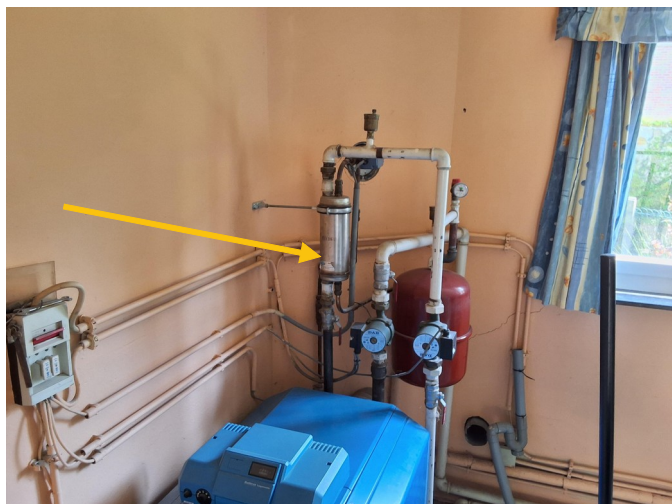
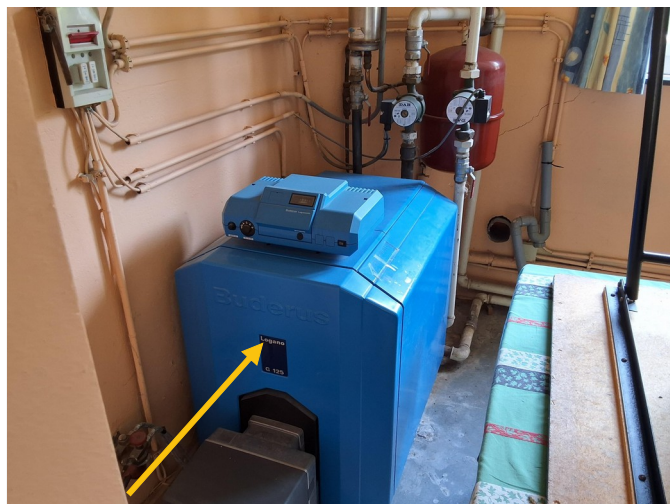
Beschrijving	Notitie	Terug te vinden op plannen
Fiche 7: CV-ketel (niet verdacht)	De CV-ketel (dichtingen, isolerend materiaal) is niet asbestverdacht.	-
Fiche 8: Dakbedekking bestaande uit pannen (niet verdacht)	De dakbedekking is niet-asbestverdacht.	-

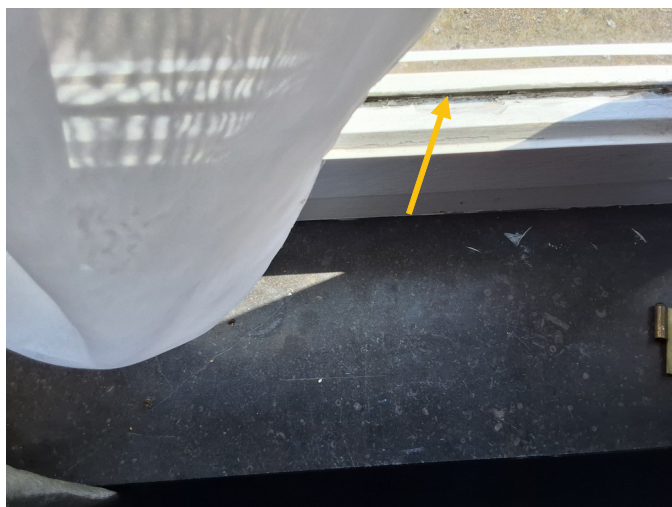
Beschrijving	Notitie	Terug te vinden op plannen
Fiche 9: Mastiek (niet aanwezig)	Er is geen asbestverdachte mastiek aanwezig.	-
Fiche 10: Liftinfrastructuur (niet aanwezig)	Er is geen liftinfrastructuur aanwezig op de inspectielocatie.	-
Fiche 11: Geen asbestverdacht onderdak aangetroffen	Na het optillen van een pan werd geen asbestverdacht onderdak aangetroffen. Dit betekent niet dat er geen onderdak aanwezig kan zijn op plaatsen die niet gecontroleerd werden. Bij werken, laat een eventueel aangetroffen onderdak controleren op aanwezigheid van asbest.	-
