# Asbestinventarisatetest

Leuvensesteenweg 359/1, 3070 Kortenberg

Attestnummer : 20260424-000028.000

**Niet-asbestveilig**

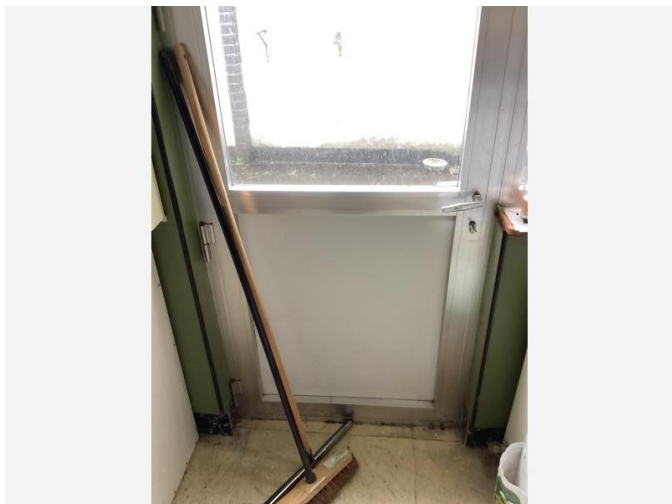
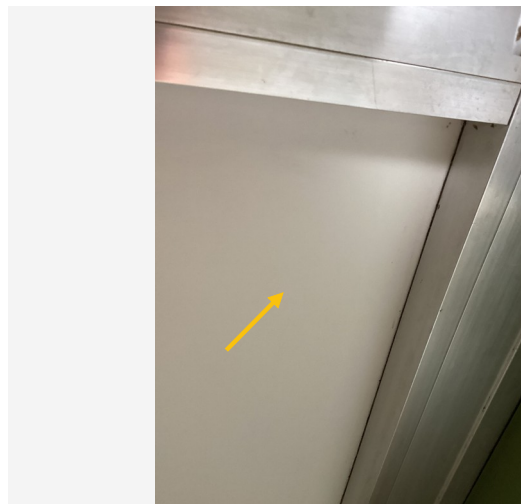
| Opmerking | De opgegeven hoeveelheid is een schatting. |

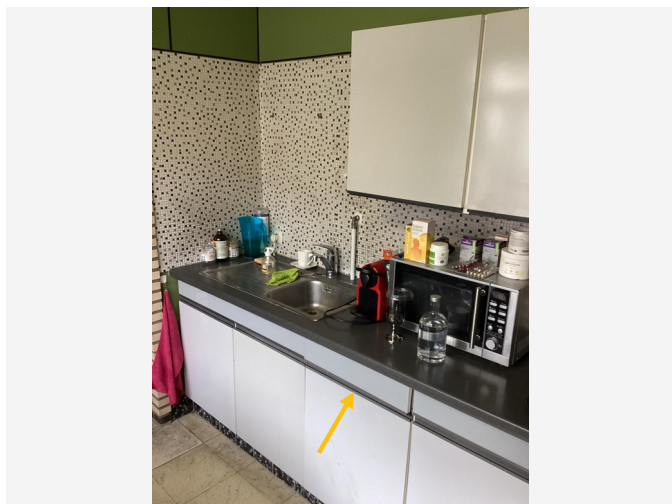
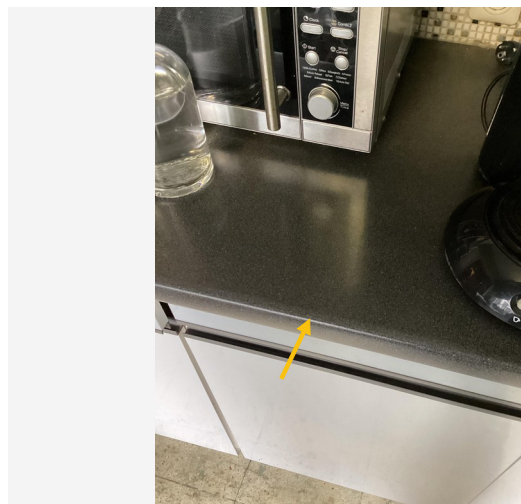
| Basis voor advies | De asbestdeskundige beoordeelt het materiaal als niet-asbestverdacht. |
| Primaire drager | Vloer |

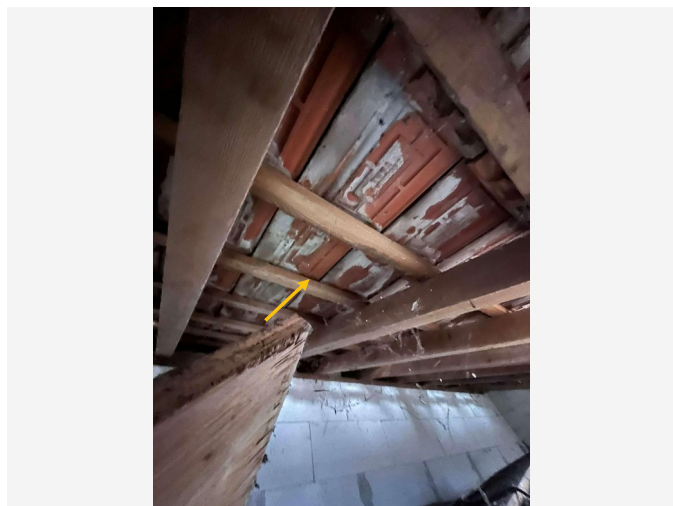
### Fiche 25: Onderdak - Niet Aanwezig (Duivenhok)

| Beschrijving | Notitie | Terug te vinden op plannen |
|---|---|---|
| Fiche 25: Onderdak - Niet Aanwezig (Duivenhok) | - | Plan 1.9: Duivenhok - 1ste Verdieping |
