# Asbestinventarisatetest

Oudstrijderslaan 35/0201, 3070 Kortenberg

Attestnummer : 20251223-000516.000

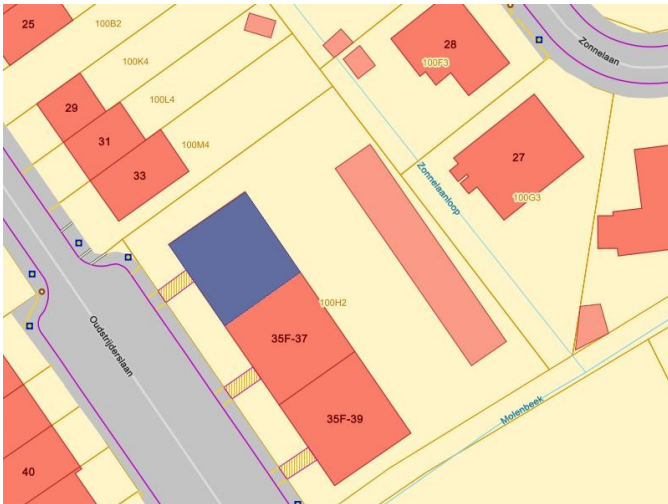
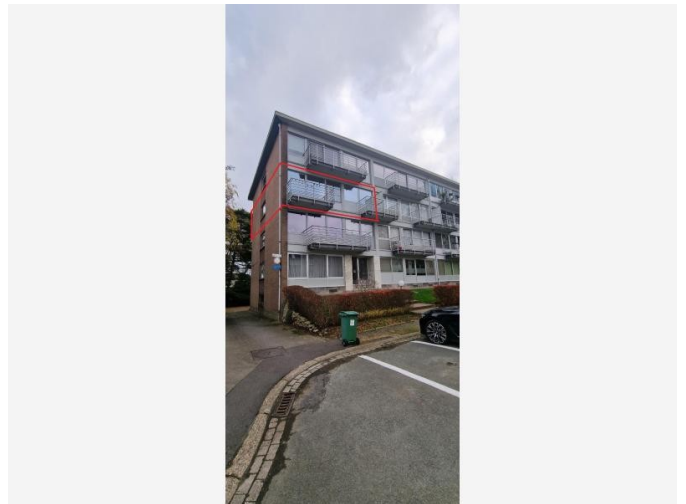
# Zone 1: Hoofdgebouw

- 1    Asbestmateriaal**
- 0    Beperkingen
- 0    Uitsluitingen
- 0    Roerende goederen
- 0    Puin, steenslag, (water)bodem
- 1    Advies**
- 6    Geen asbest**

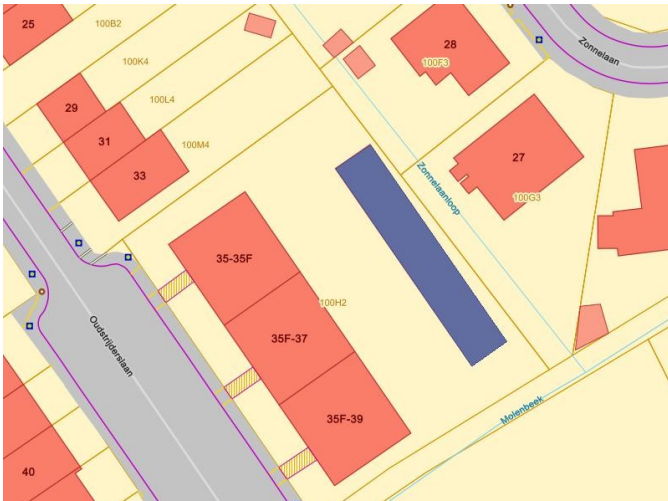
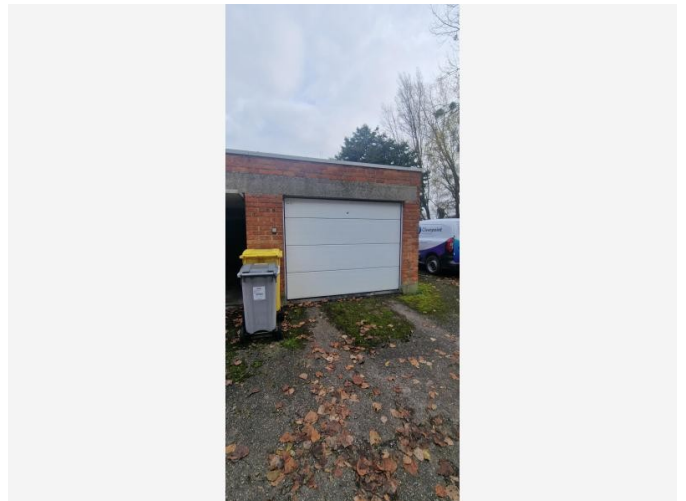
## Zone 2: Bijgebouw

- 0 Asbestmaterialen
- 0 Beperkingen
- 0 Uitsluitingen
- 0 Roerende goederen
- 0 Puin, steenslag, (water)bodem
- 1 **Advies**
- 0 Geen asbest
